PIANO INTEGRATO TEMATICO (PITEM) “RISK - RESILIENZA, INFORMAZIONE,
SENSIBILIZZAZIONE E COMUNICAZIONE AI CITTADINI”. PROGETTO RISK-ACT

SOPRALLUOGHI E ISPEZIONI SULLE BARRIERE PARAMASSI SULLA SR45 E SR46. RISULTATI

ING. MADDALENA MARCHELLI, PhD

30 Giugno 2022

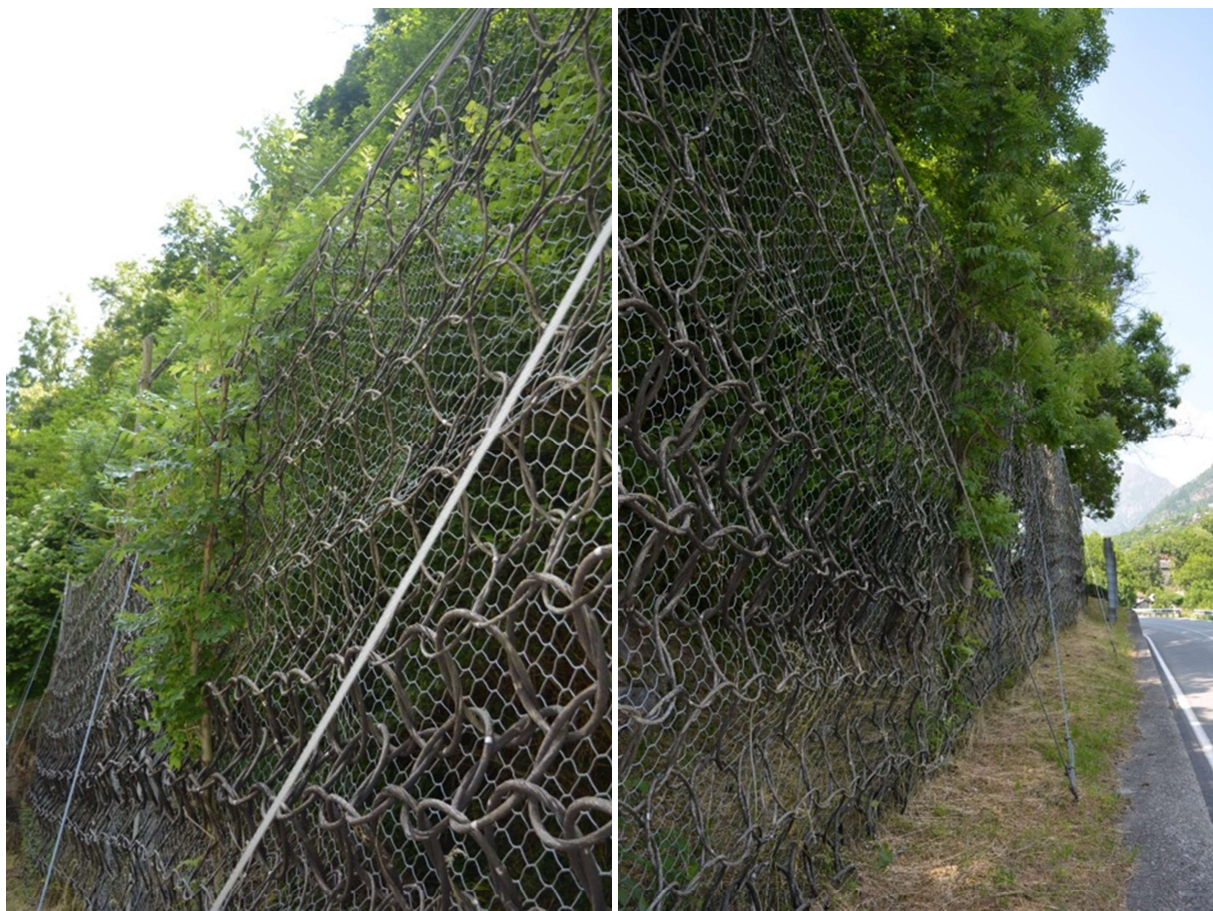
Figura 42: Risettivamente la 2° e 3° campata con la presenza di arbusti tra le maglie della barriera

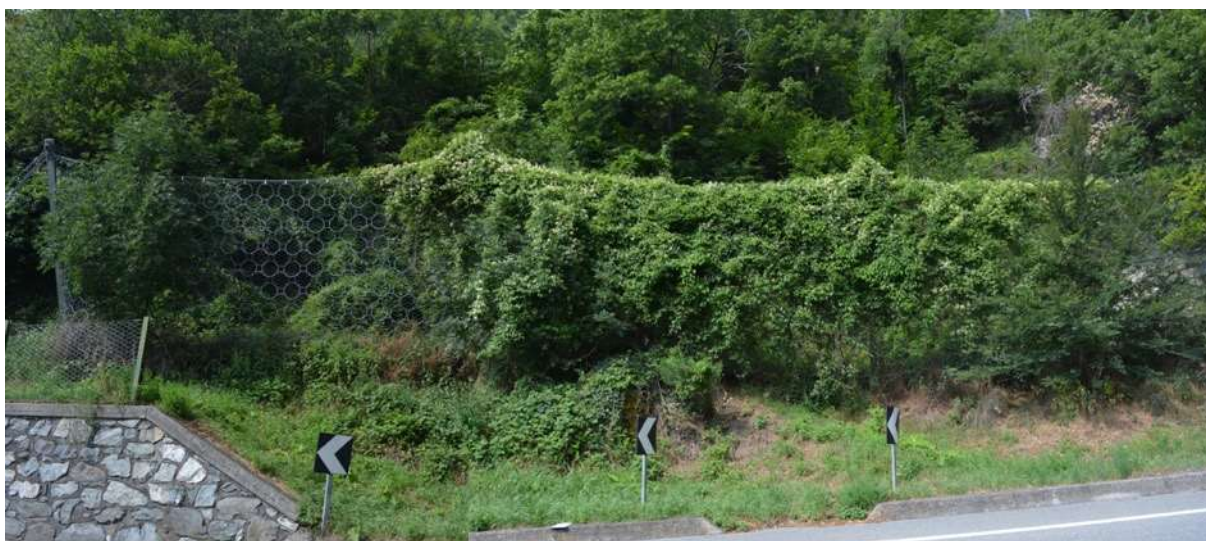
Figura 49: Vista d'insieme della barriera, si nota come a causa della vegetazione l'accessibilità è ancora possibile, seppur con difficoltà, sul lato sinistro.

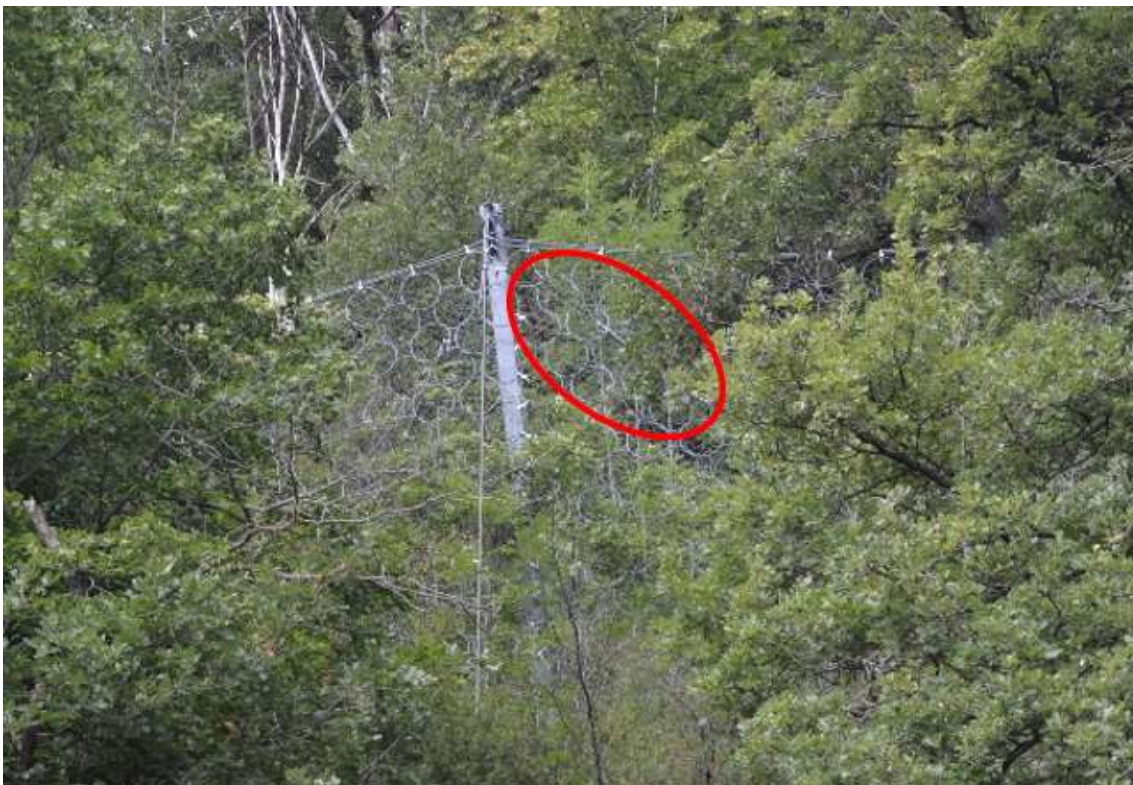
Figura 54: Ingrandimento sul dettaglio del freno del controvento di monte.

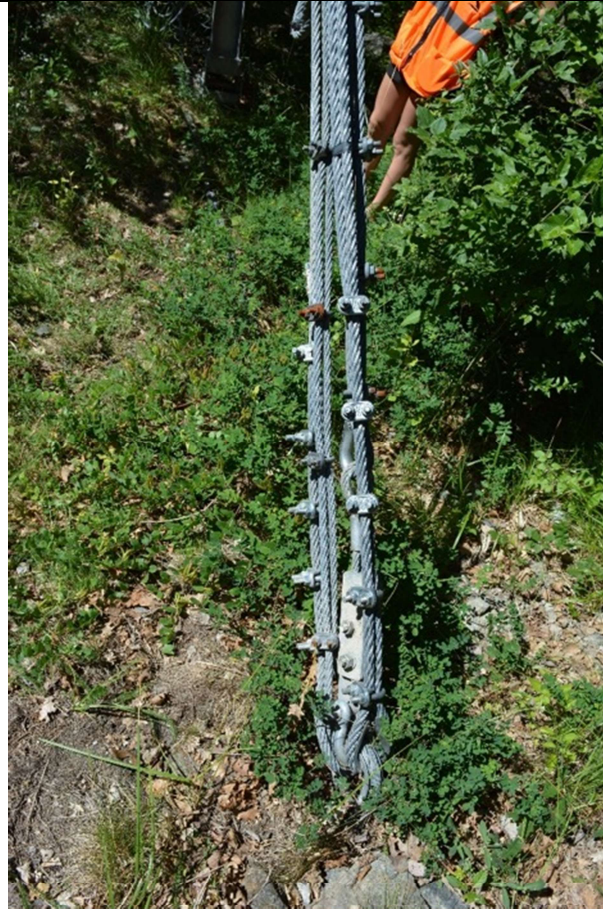
Figura 60: Ancoraggio flessibile con redancia della fune superiore, con freno ad attrito, del controvento laterale, e delle funi inferiori (non visibile dalla foto). Inoltre si notano alcuni morsetti CG16 ossidati.

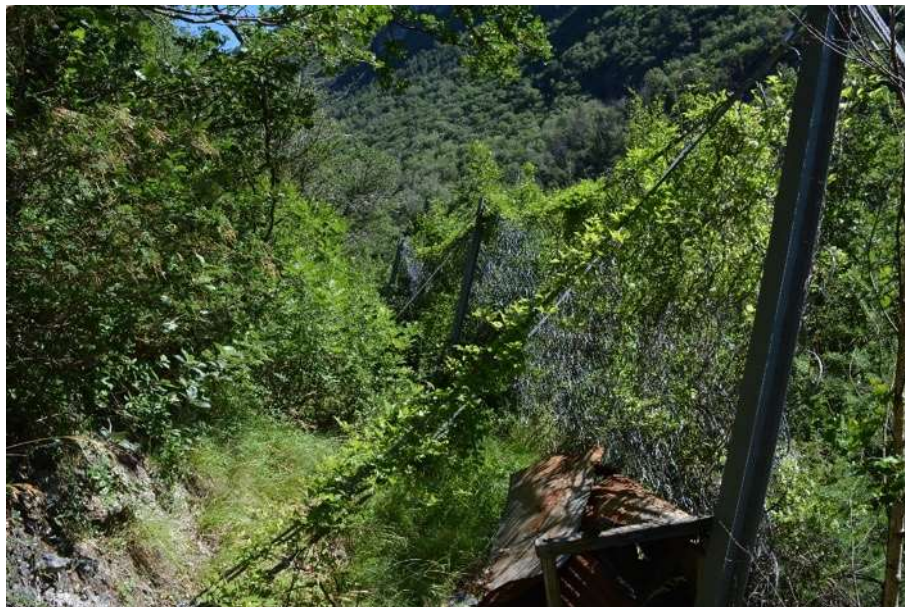
Figura 66: Visione d'insieme della barriera vista da dietro. Si vede come l'opera è utilizzata come deposito di materiale metallico.

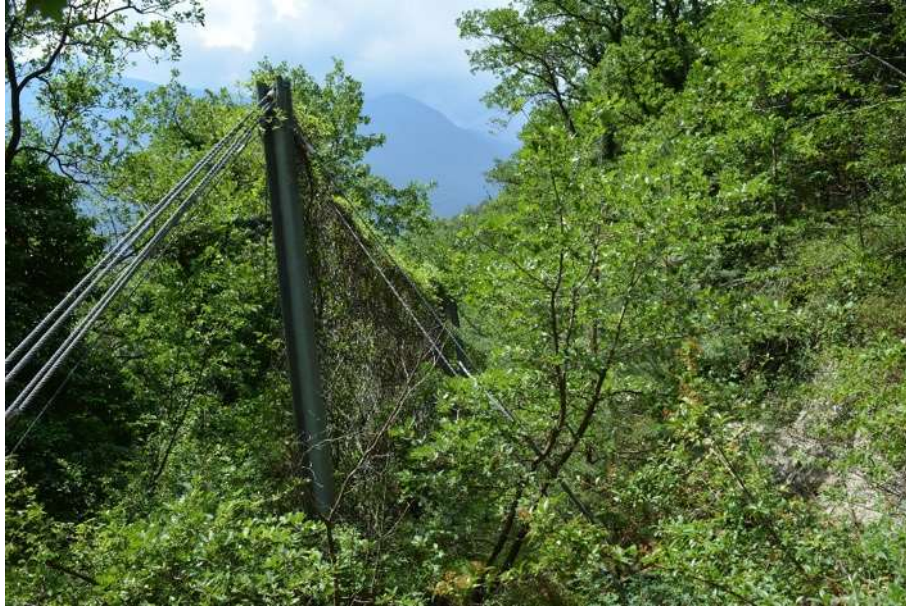
Figura 71: Visione del dietro della barriera, si osserva molta vegetazione lungo tutto lo stendimento rendendo non facile l'accesso.

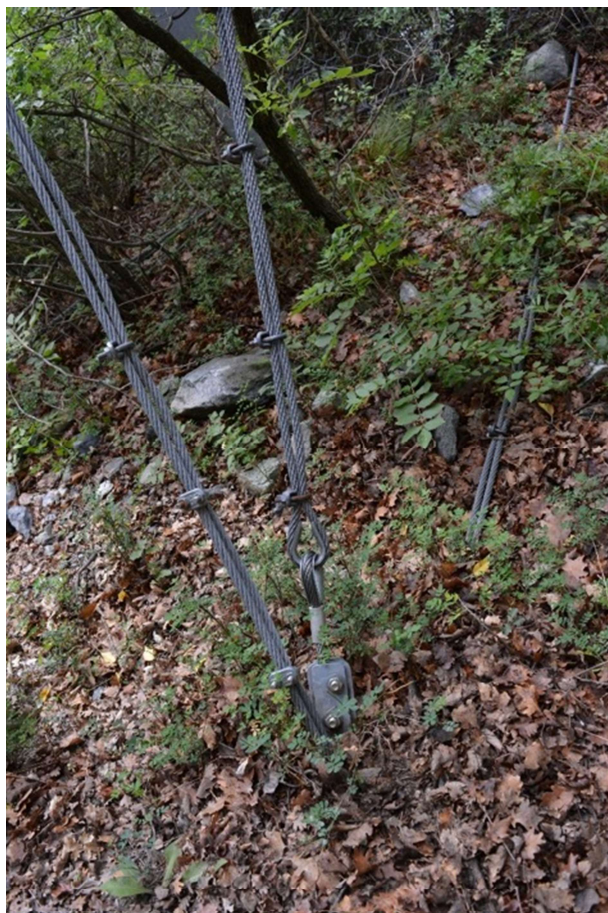
Figura 74: A sinistra ancoraggio del controvento di monte e di 2 funi superiori in corrispondenza del 1° montante a sud, si nota come l'ancoraggio e i freni sono totalmente interessati dalla vegetazione e alcuni morsetti siano ossidati. A destra l'ancoraggio del controvento laterale destro, fune superiore, fune inferiore in cui risulta parzialmente interessato da vegetazione. Sullo sfondo della figura di sinistra si vedono detriti con dimensione caratteristica da 30/40 cm.

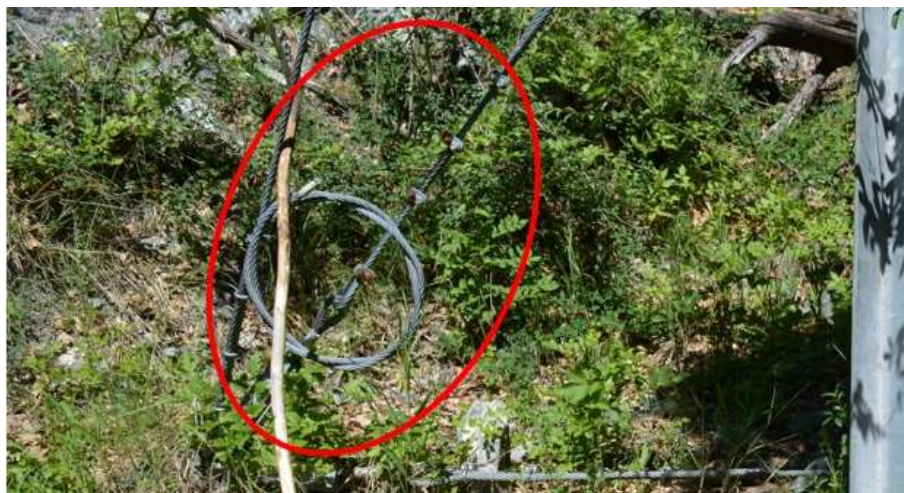
Figura 86: Immagine di alcuni dei morsetti non coperti da vegetazione, si osserva un inizio di stato corrosivo.

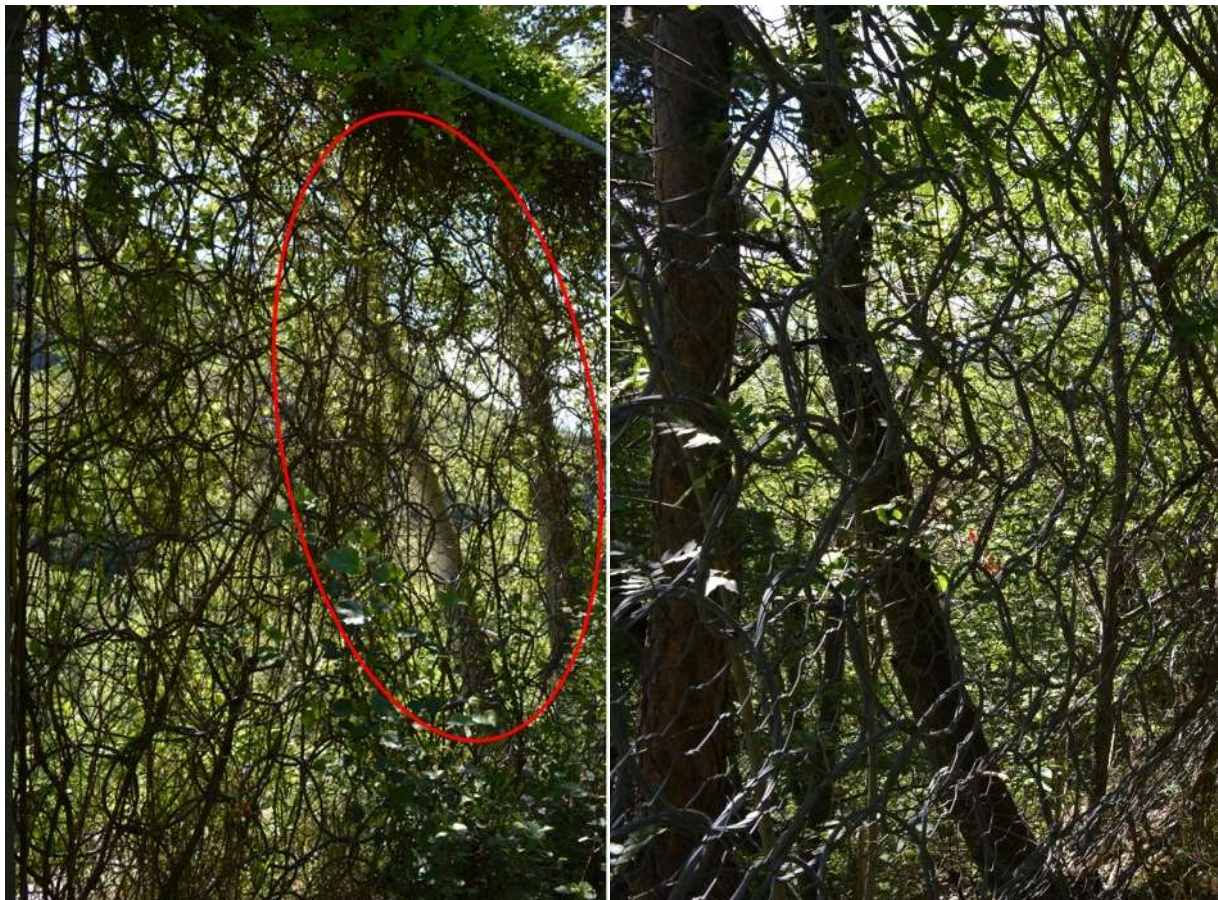
Figura 95: Arbusti ad alto fusto subito davanti la prima campata da nord che posso inficiare la capacità deformativa della barriera. Inoltre si nota la fitta vegetazione rampicante tra la rete principale e secondaria.

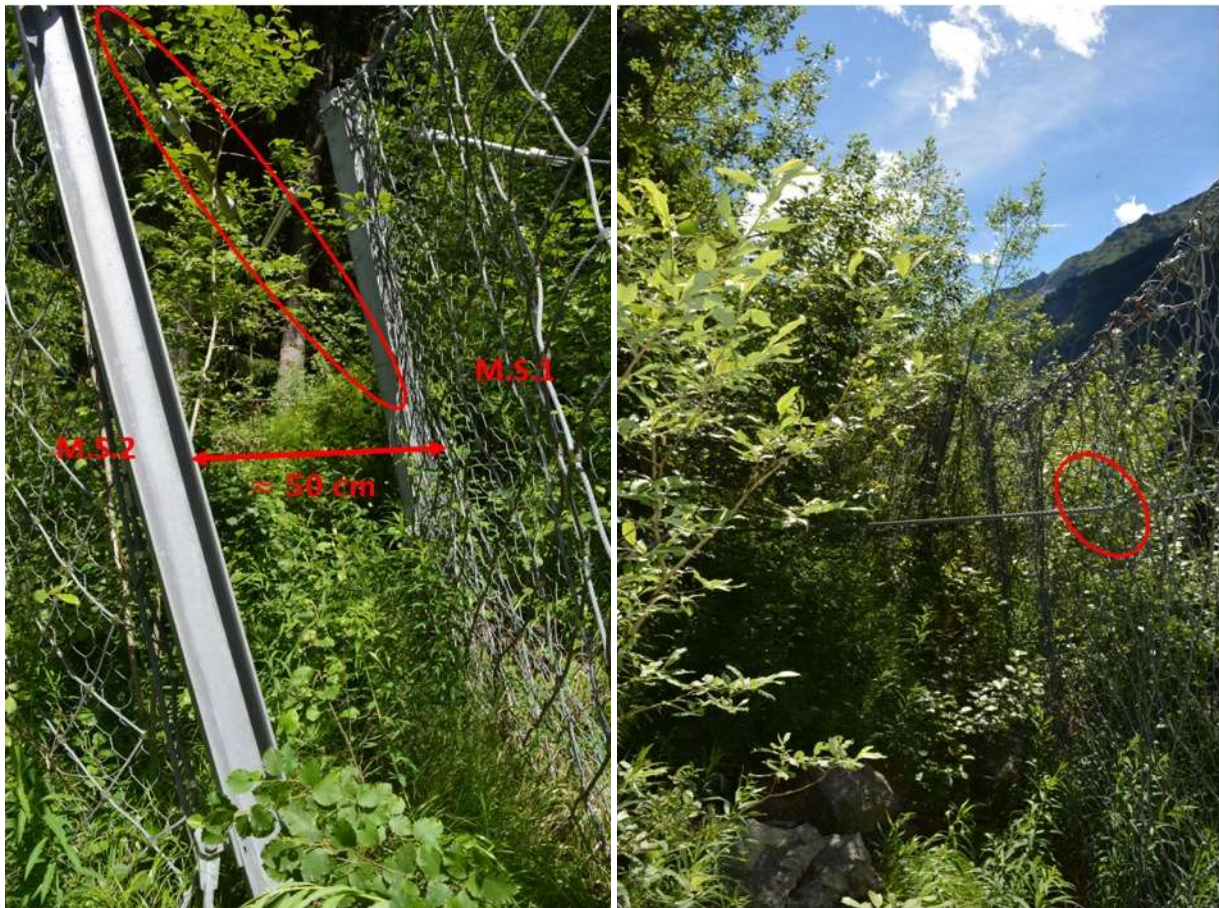
Figura 108: A sinistra si vede la forte vicinanza della barriera M.S.1 e M.S.2 nella zona di sovrapposizione. A destra si vede come l'altro controvento di monte di M.S.2 passa nel primo stendimento nord di M.S.1.

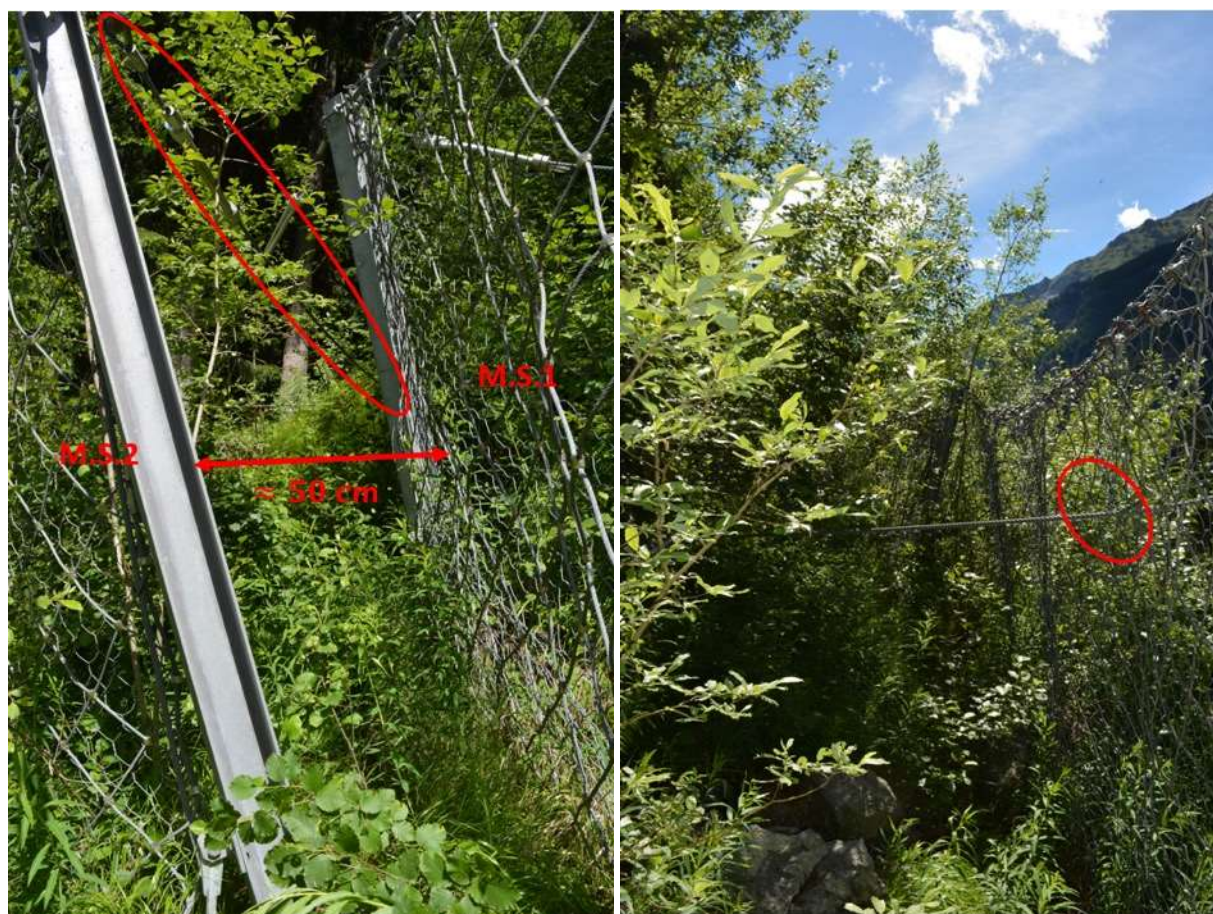
Figura 112: A sinistra si vede la forte vicinanza della barriera M.S.1 e M.S.2 nella zona di sovrapposizione. A destra si vede come l'altro controvento di monte di M.S.2 passa nel primo stendimento nord di M.S.1. Movimenti deformativi di una delle 2 opere potrebbero essere intralciati dalla particolare configurazione.

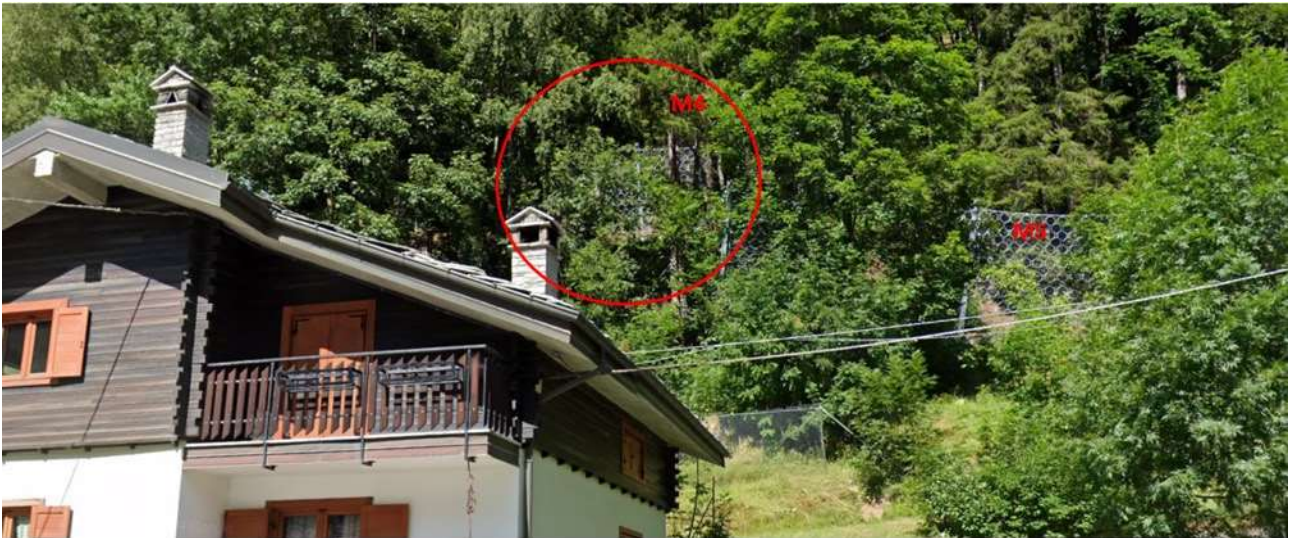
Figura 127: Vista della barriera M4 dalla strada, dalla quale si può notare la non facilità di accesso.

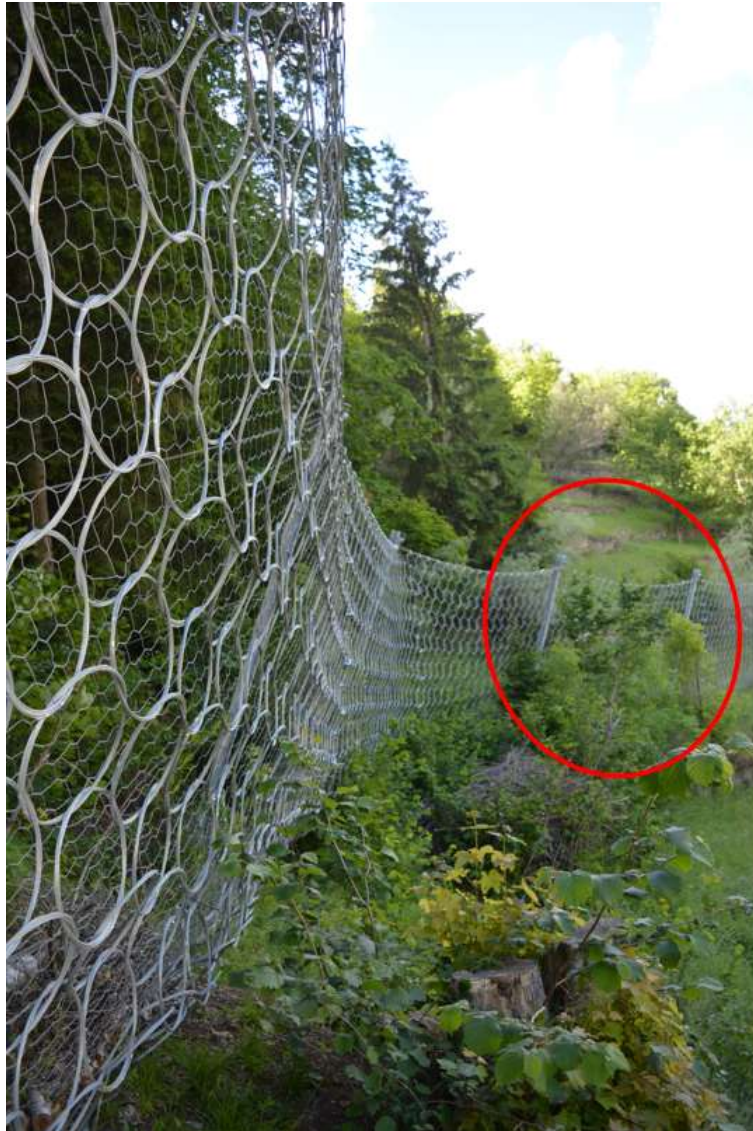
Figura 133: Arbusti sulla 4° campata da sud

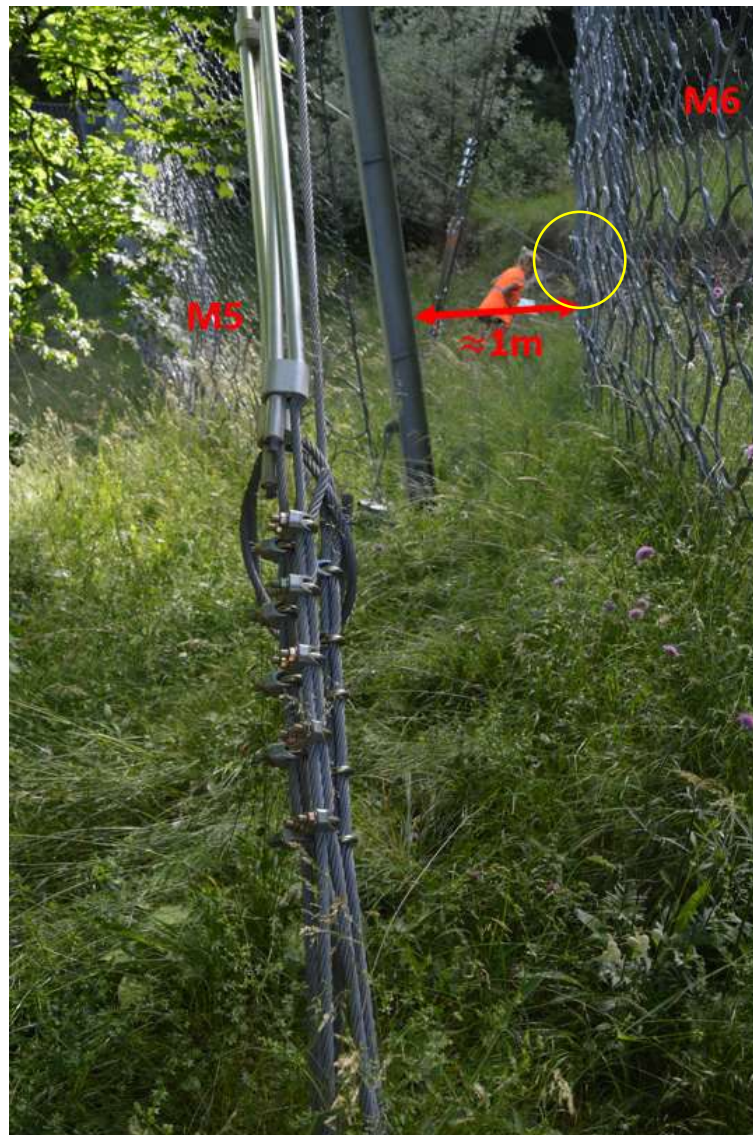
Figura 135: Estrema vicinanza nella zona di sovrapposizione della barriera con la M6. Si nota come un controvento del montante più a nord di M5 passi nella 1° campata sud di M6.

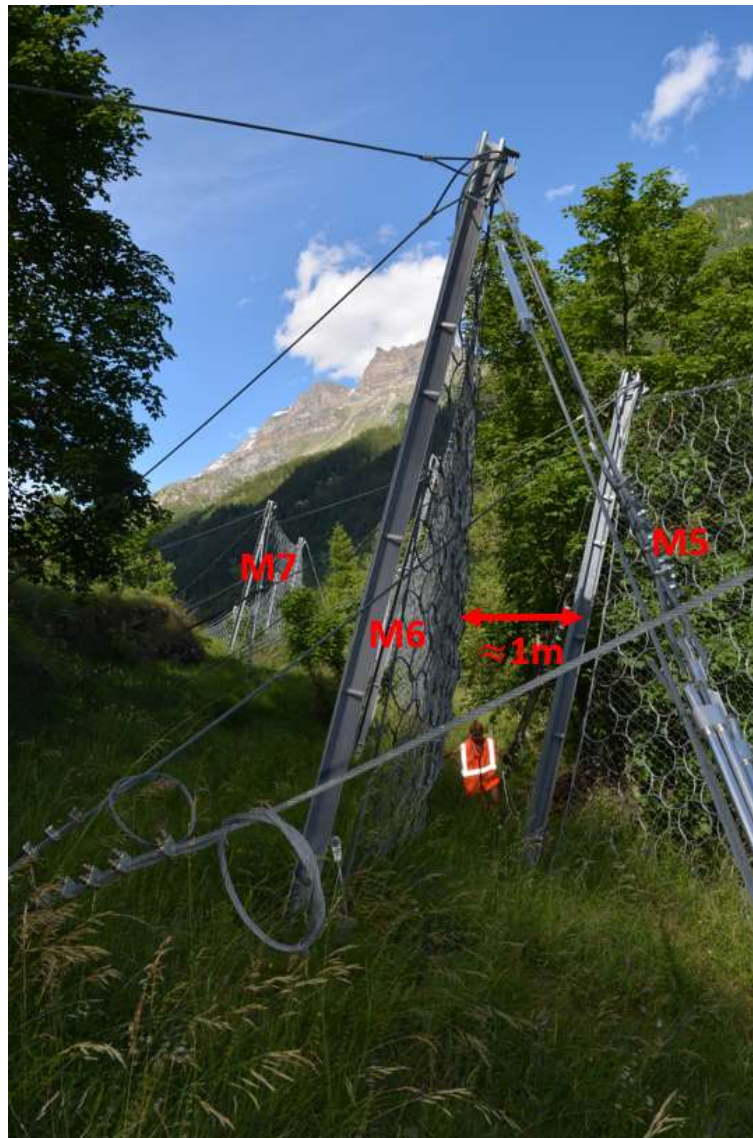
Figura 136: Situazione nella sovrapposizione di M5 e M6, la distanza tra le due risulta di solo 1 m. Inoltre il controvento di monte del montante più a nord di M5 passa nella 1° campata sud di M6 quindi se M5 dovesse deformarsi la fune potrebbe coinvolgere anche M6.

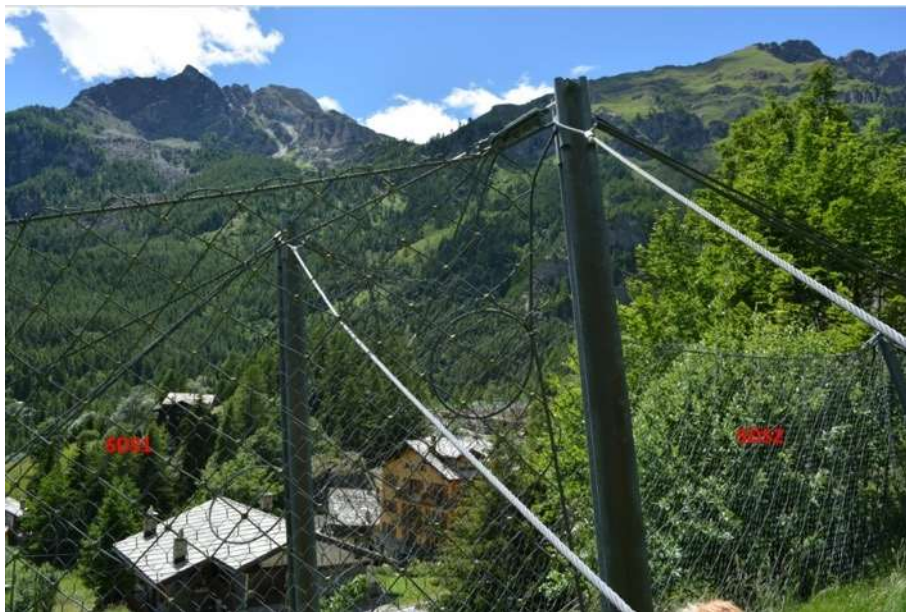
Figura 146: Scarsa sovrapposizione tra le barriere. La vicinanza degli stendimenti SDS1 e SDS2 potrebbe inficiare la capacità deformativa di SD1. Inoltre i 2 controventi che si vedono in foto vanno ad ancorarsi nello stesso punto.

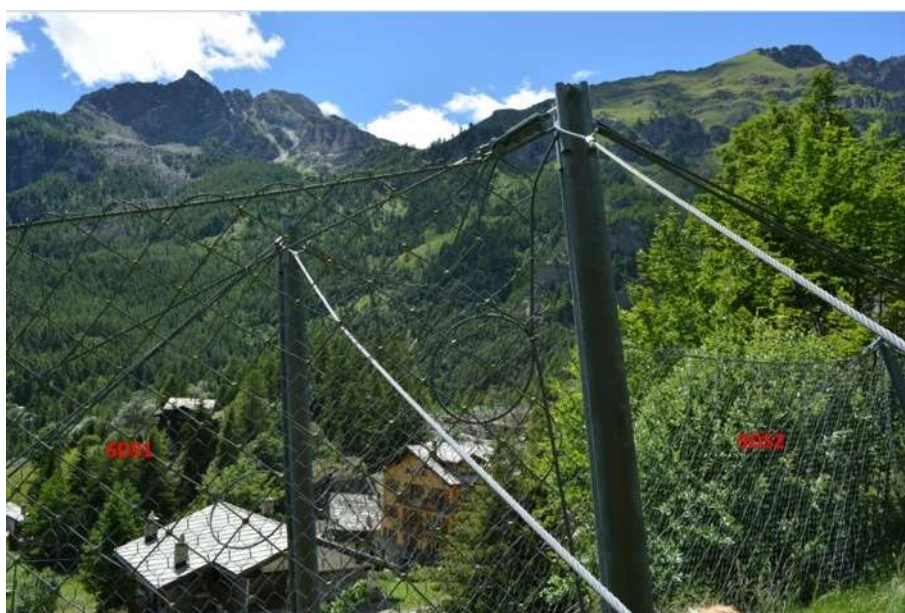
Figura 149: La vicinanza degli stendimenti SDS1 e SDS2 potrebbe inficiare la capacità deformativa di SD1. Inoltre i 2 controventi che si vedono in foto vanno ad ancorarsi nello stesso punto.

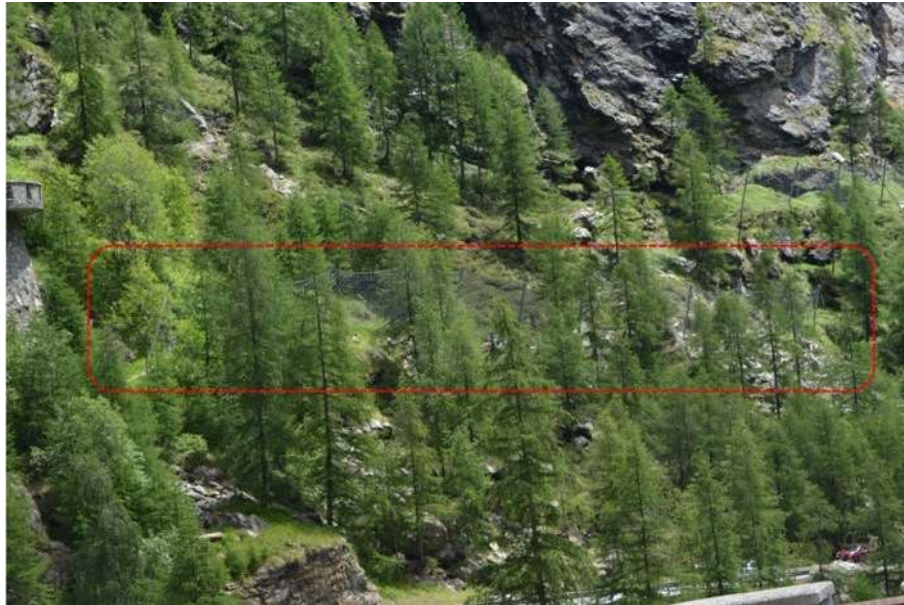
Figura 162: Visione d'insieme della barriera dal retro, dalla strada non è molto visibile per gli arbusti da alto fusto cresciuti a valle dell'opera.

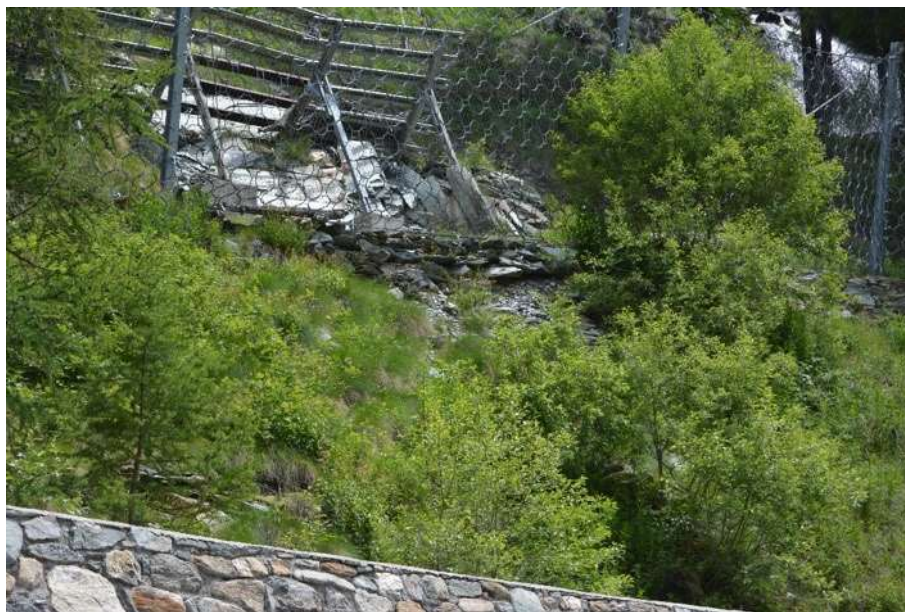
Figura 173: Vuoti al piede colmati artificialmente posizionando blocchi, configurazione potenzialmente non stabile. Inoltre si vede un arbusto che potrebbe inficiare la capacità deformativa dell'opera.
