PIANO INTEGRATO TEMATICO (PITEM) “RISK - RESILIENZA, INFORMAZIONE, SENSIBILIZZAZIONE E COMUNICAZIONE AI CITTADINI”. PROGETTO RISK-ACT

APPLICAZIONE DELLE METODOLOGIE A RILEVATI PARAMASSI IN TERRA NATURALE E RINFORZATA IN VALLE D’AOSTA

(Prodotto della ricerca 5.1 dell’accordo tra Regione Autonoma Valle d’Aosta e Politecnico di Torino di cui al PD n.7355 del 14/12/2020).

30 Giugno 2022

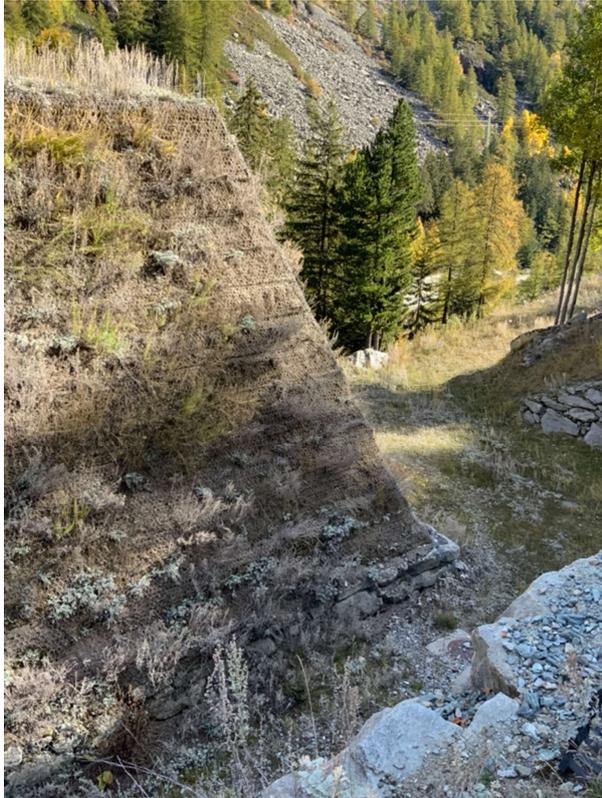
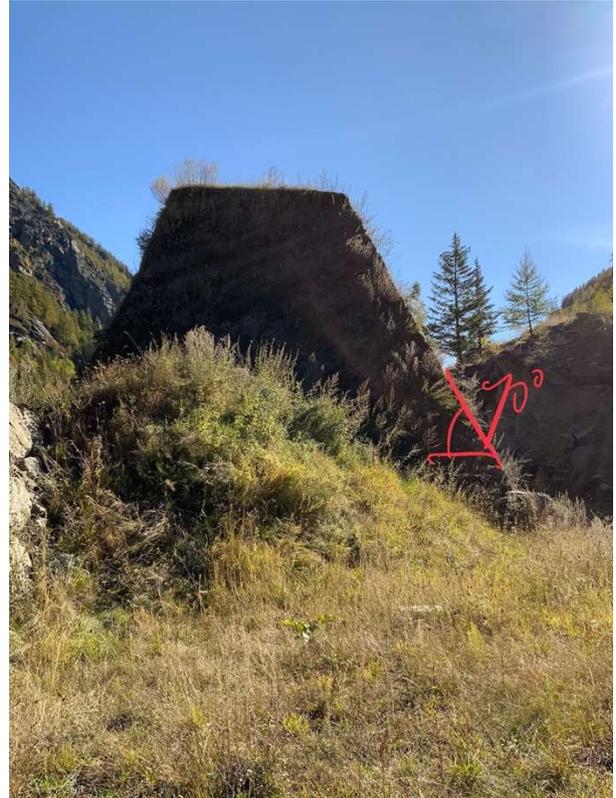
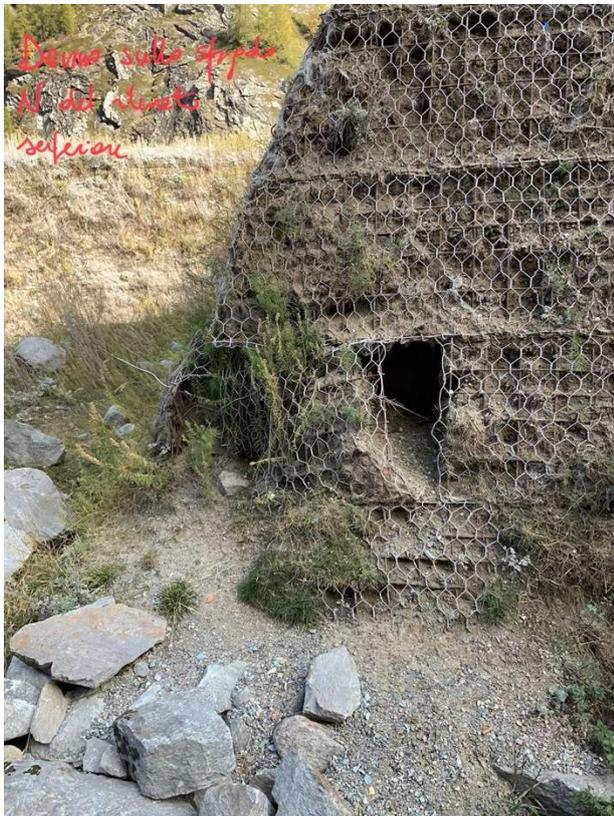
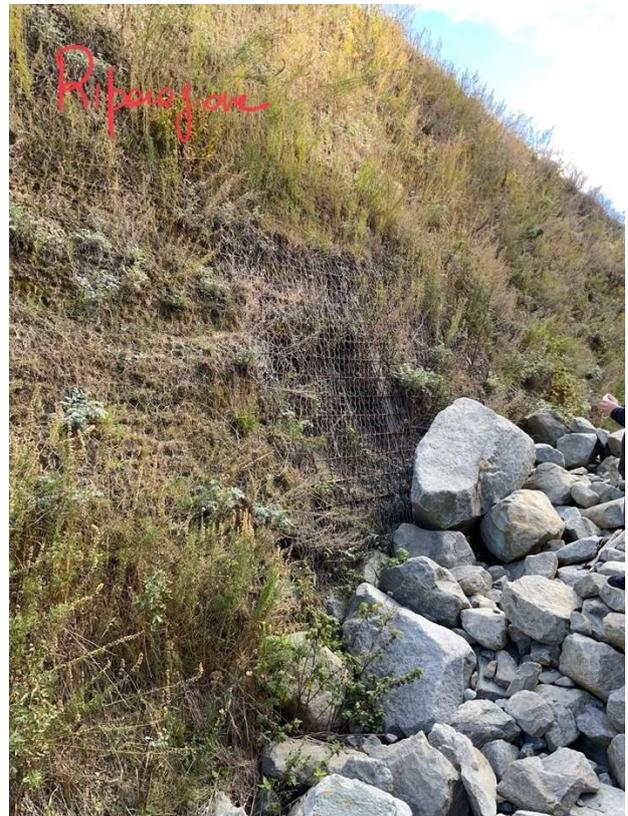
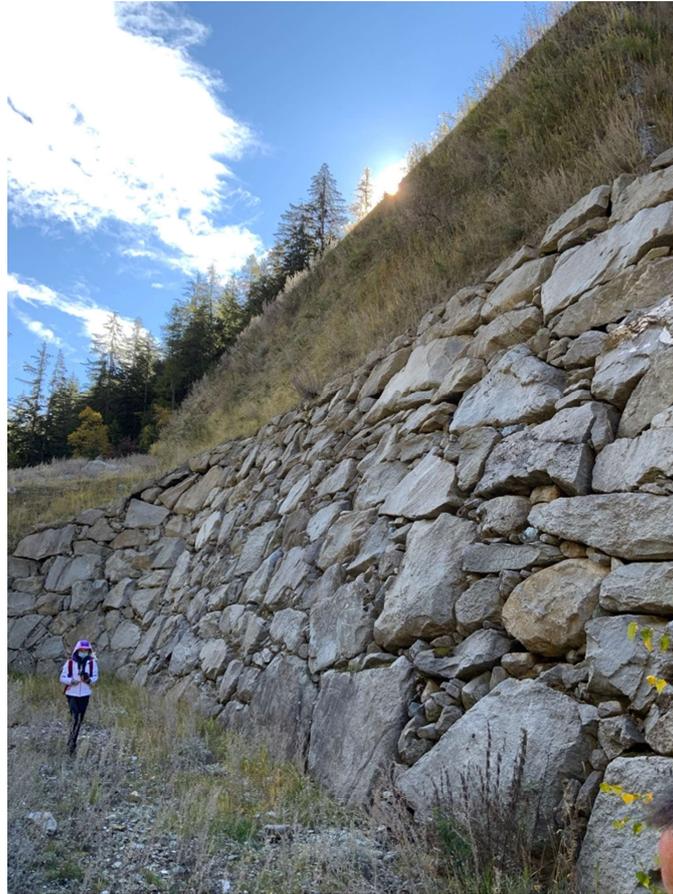
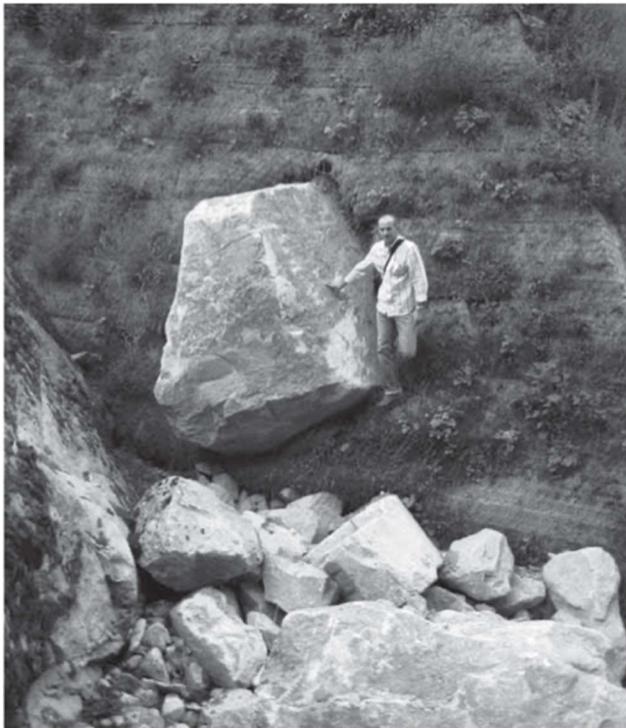
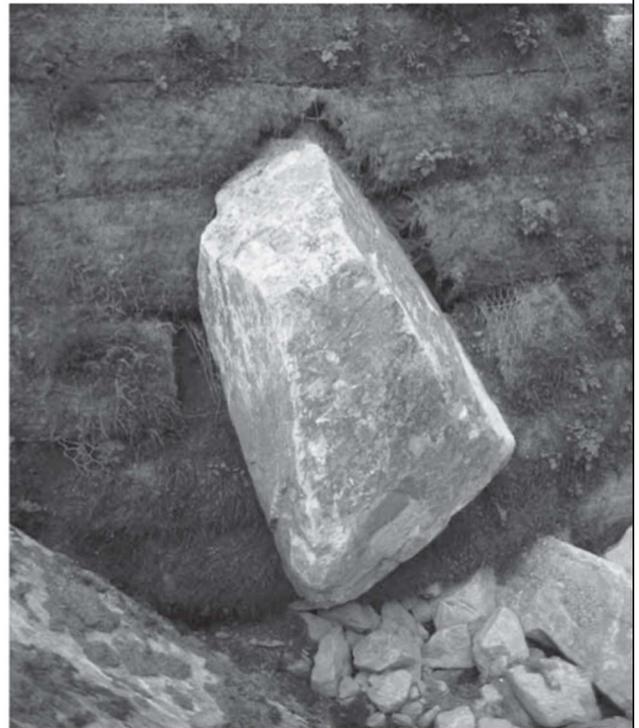
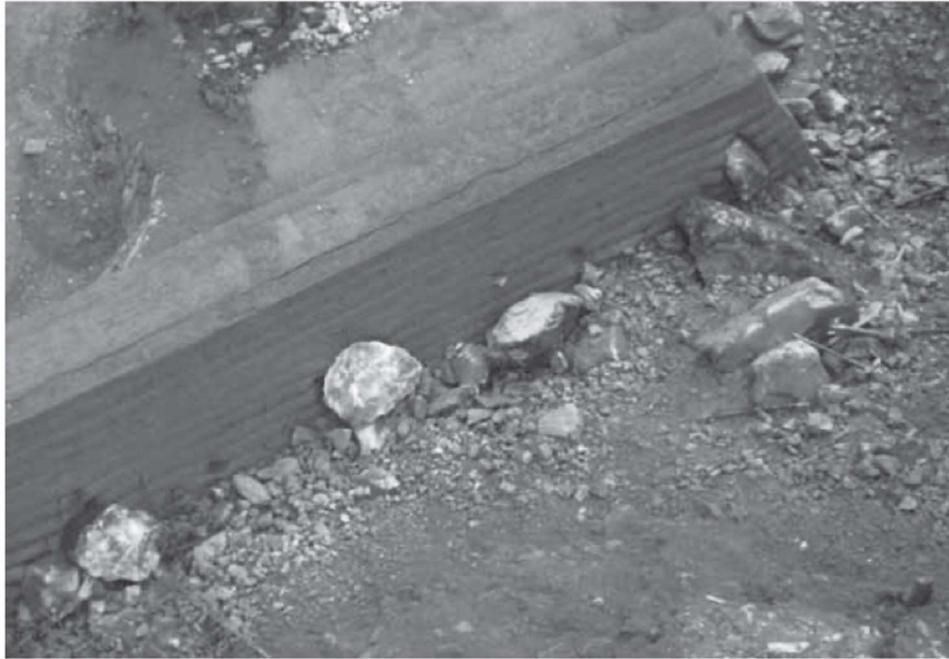
ALLEGATO FOTOGRAFICO

Il rilevato ha subito impatti/danni?	SI
Se è sì, data presunta:	2008
Indicazioni parti impattate/danneggiate:	Paramento di monte impattato in più punti a causa di crollo multiplo

Se “In terra rinforzata”, il rinforzo è lacerato? (o presenza di arbusti/piante che danneggiano)	SI
Indicazioni parti danneggiate:	Danno localizzato sullo spigolo N.

L'opera appare in uno stato di conservazione molto buono. Gli interventi di manutenzione eseguiti a seguito degli impatti del crollo multiplo mostrano, localmente, segni di dilavamento del terreno a causa della mancanza di geostuoia nell'area oggetto di manutenzione. L'entità di tali dilavamenti risulta comunque limitata alla parte interessata dall'impatto.

Non si evidenziano segni di degrado sul rinforzo in rete a doppia torsione, fatta eccezione per una lacerazione sullo spigolo N, vedasi all. fotografico.

Il rilevato ha subito manutenzione?	SI
Se è sì, data presunta di avvenuta manutenzione:	2009
Indicazioni zone mantenute:	A seguito dell'impatto del 2008 si è proceduto alla risistemazione del paramento di monte

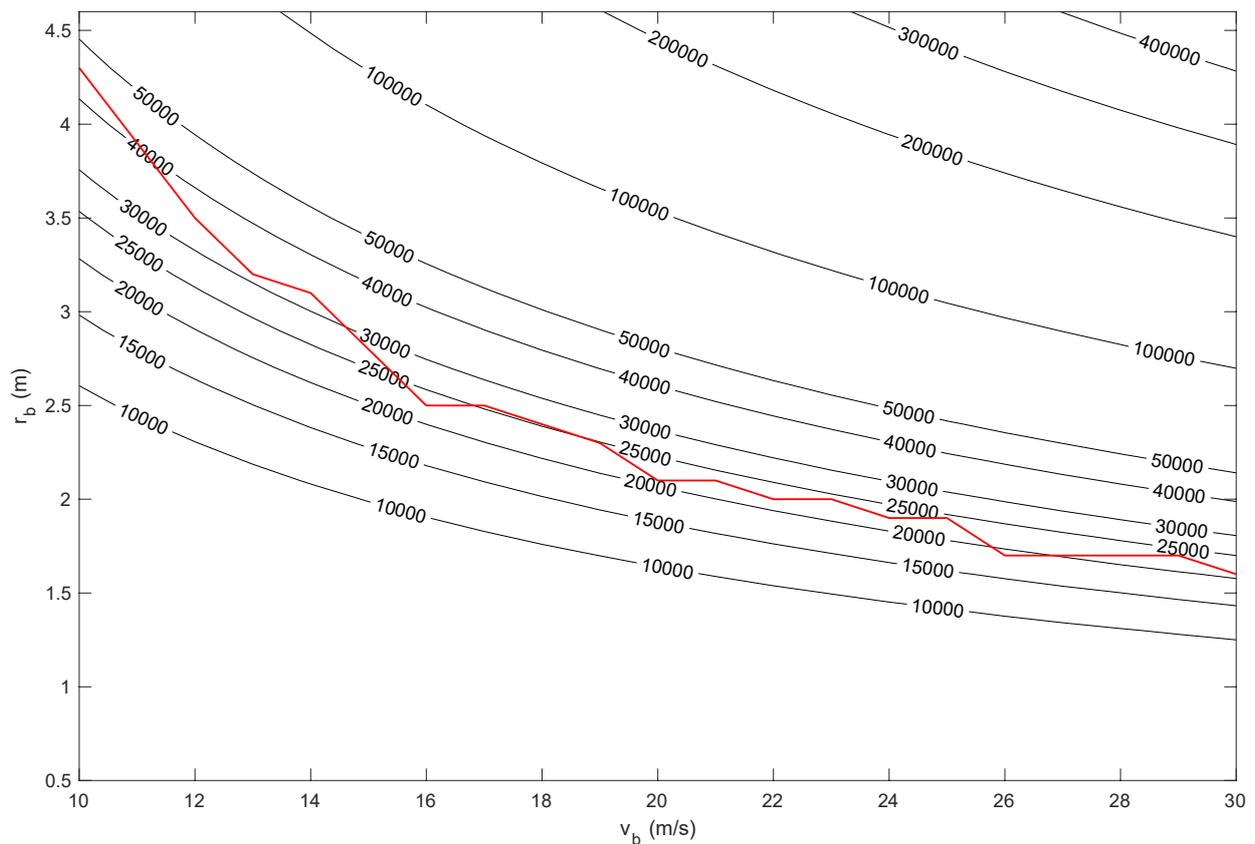
La sottostante figura mostra i risultati dell'analisi. In ascissa è riportata la velocità e in ordinata il diametro del blocco. In dettaglio, sono indicate in nero le linee isocinetiche (valori in kJ). La linea rossa indica, la massima energia assorbibile dal rilevato (secondo le ipotesi precedentemente formulate circa la posizione del punto di impatto). Per volumi grandi, il rilevato è in grado di assorbire energie pari a circa 45 MJ, mentre per volumi medio/piccoli la capacità energetica si attesta a 20 MJ, circa.

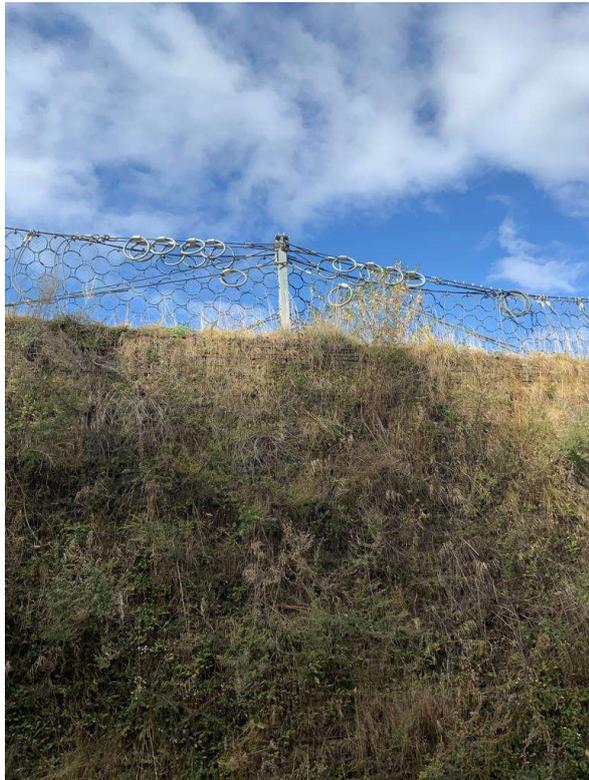
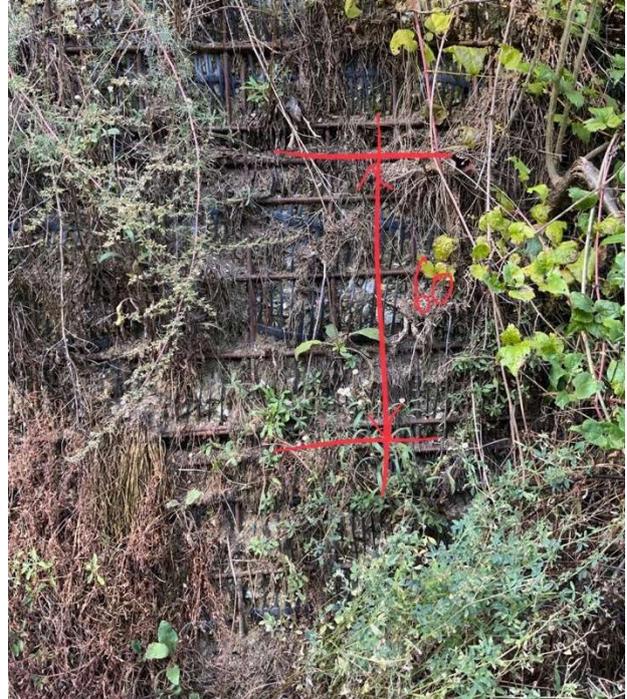
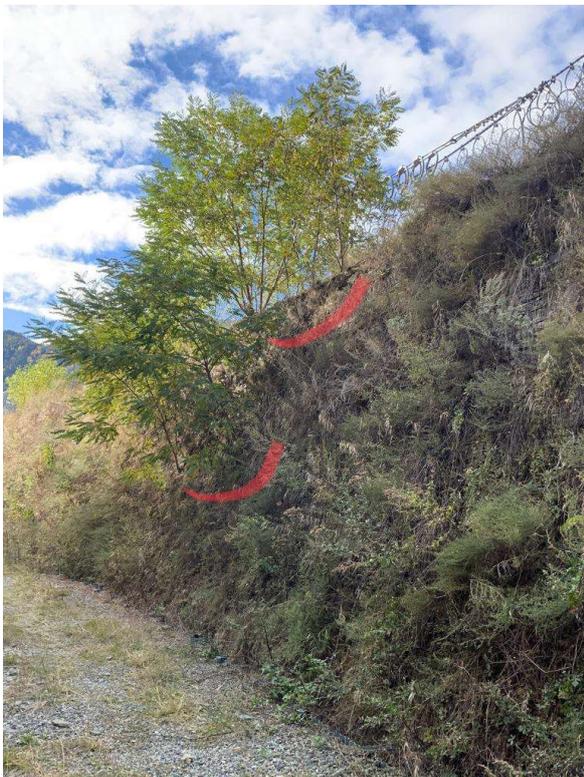
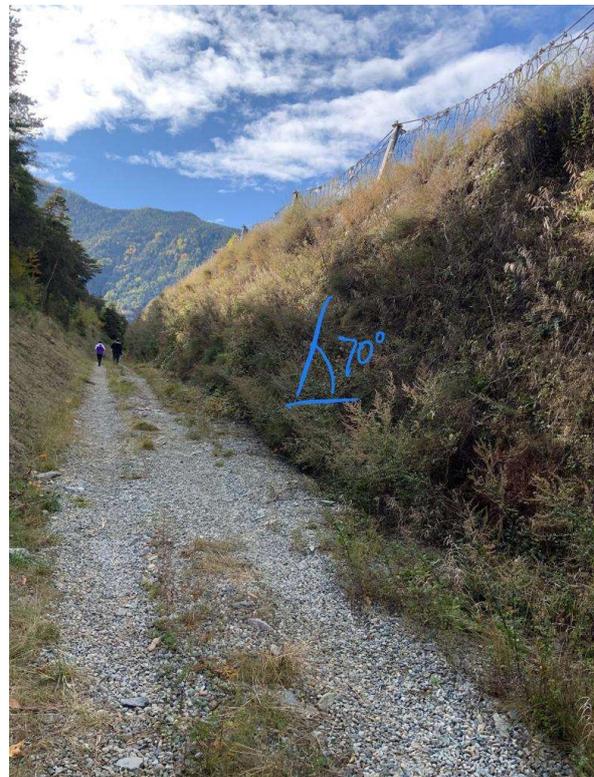
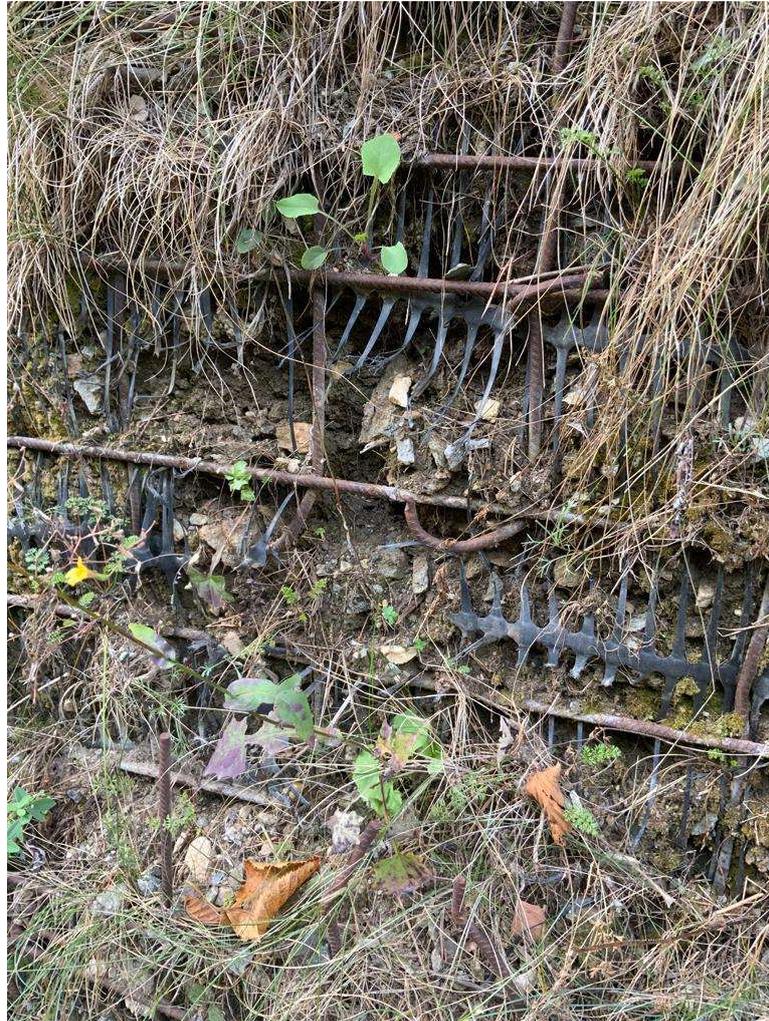
ALLEGATO FOTOGRAFICO

Se “In terra rinforzata”, il rinforzo è lacerato? (o presenza di arbusti/piante che danneggiano)	SI
Indicazioni parti danneggiate:	Locale presenza di specie vegetali ad alto fusto. Sono visibili locali e limitati segni di strappo sul rinforzo.

Se “Altro”, sono presenti altri danneggiamenti?	
Indicazioni e descrizione parti danneggiate:	La barriera paramassi non presenta segni di impatto tali da compromettere la funzionalità dell'opera.

Conclusioni sullo stato di conservazione dell'opera	
<p>L'opera appare in uno stato di conservazione molto buono.</p> <p>Si evidenziano tuttavia puntuali e limitati segni di degrado sul rinforzo. Si segnala la presenza di specie vegetali ad alto fusto che possono limitare la capacità deformativa e dissipativa dell'opera.</p>

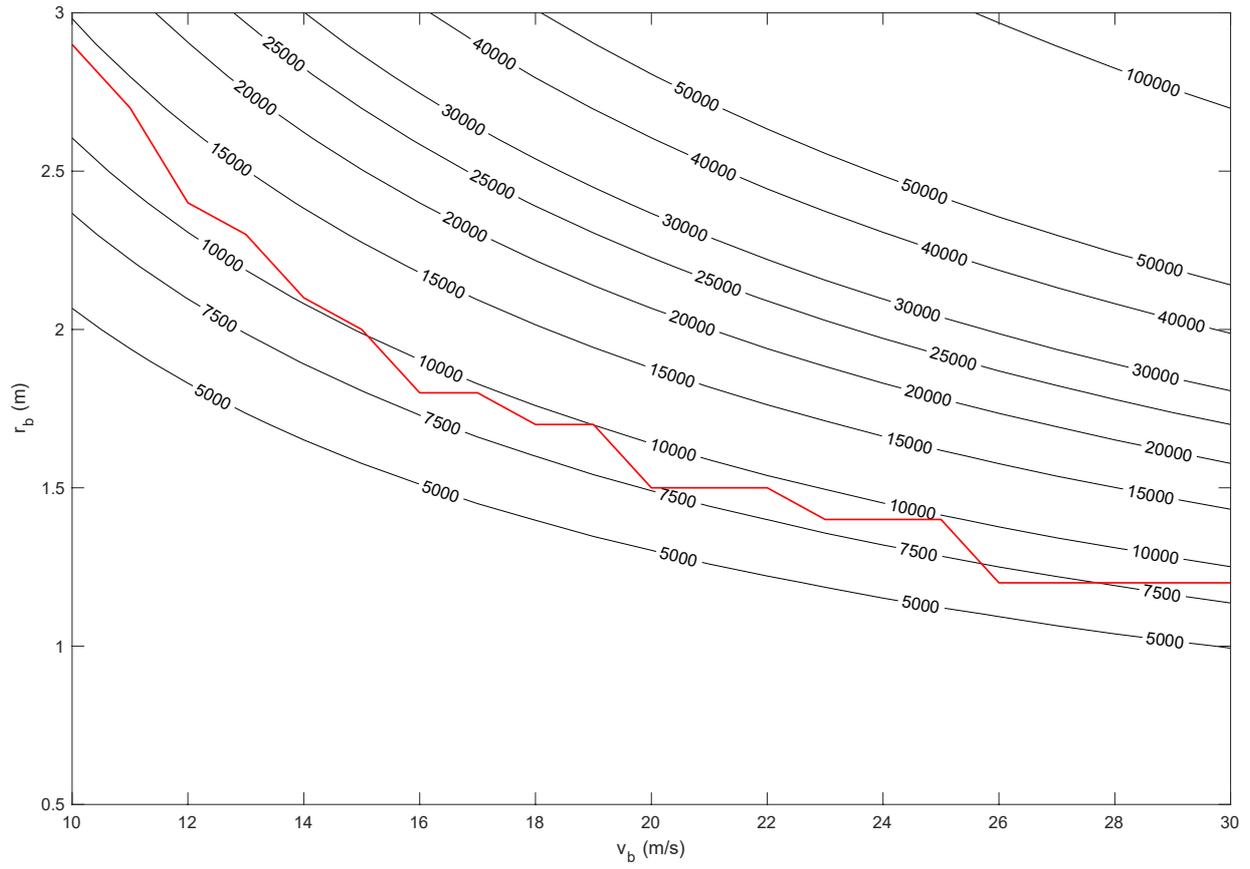
La sottostante figura mostra i risultati dell'analisi. In ascissa è riportata la velocità e in ordinata il diametro del blocco. In dettaglio, sono indicate in nero le linee isocinetiche (valori in kJ). La linea rossa indica, la massima energia assorbibile dal rilevato (secondo le ipotesi precedentemente formulate circa la posizione del punto di impatto). Per volumi grandi, il rilevato è in grado di assorbire energie pari a circa 13 MJ, mentre per volumi medio/piccoli la capacità energetica si attesta a 7.5 MJ, circa.

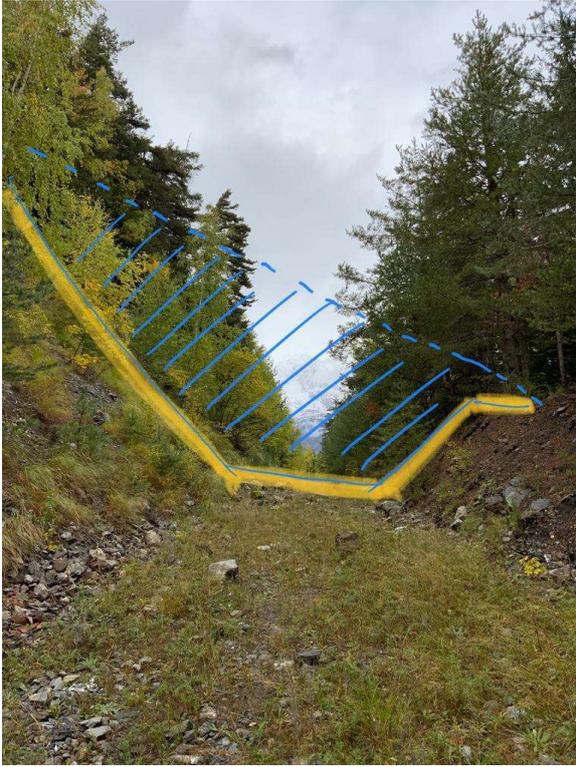
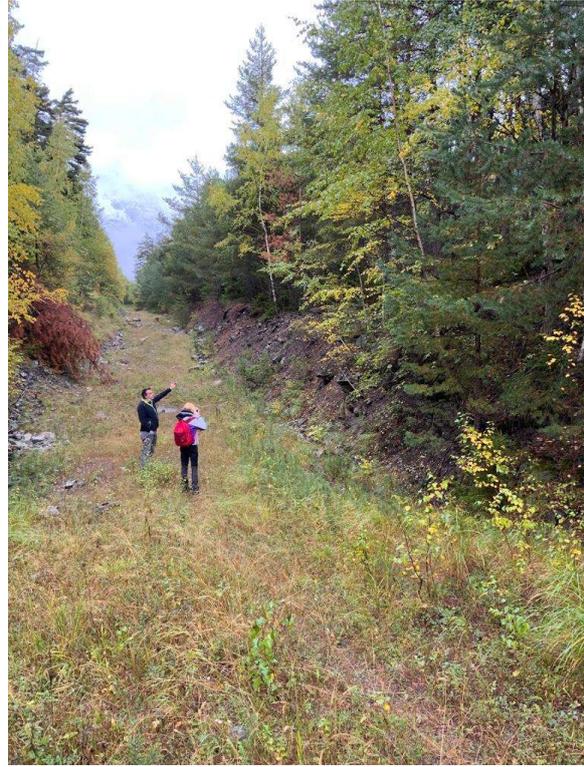
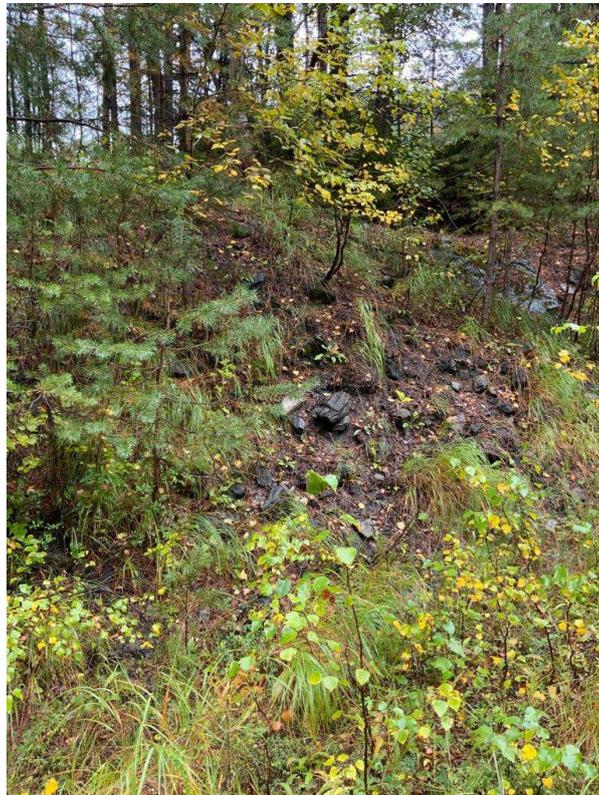
ALLEGATO FOTOGRAFICO

Conclusioni sullo stato di conservazione dell'opera		
<p>L'opera, assai vetusta, appare in uno stato di conservazione buono. È presente una rigogliosa vegetazione sui paramenti e sulla cresta del rilevato.</p> <p>Dall'analisi del profilo del versante, pare che il rilevato sia stato realizzato rimuovendo la terra a monte (formando un'enorme trincea) e non realizzando un vero e proprio rilevato.</p>

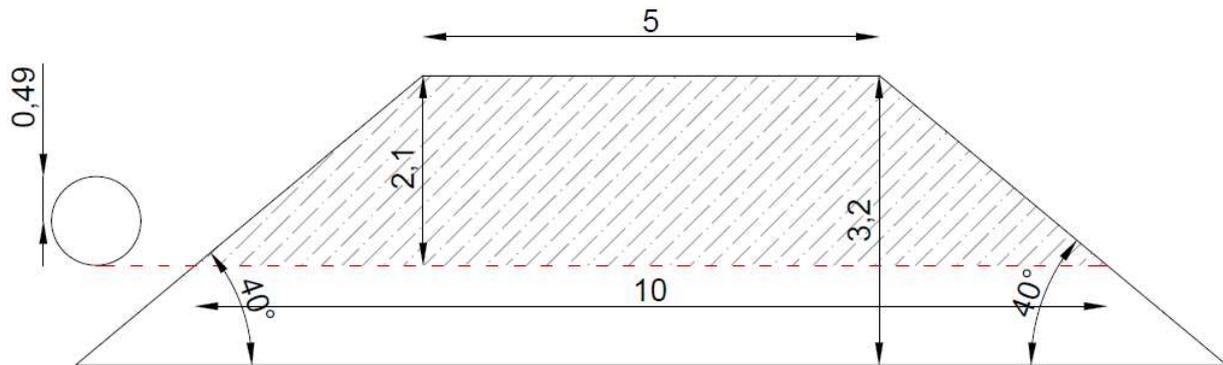
Figura 4.1: Schema di riferimento della combinazione C1

A titolo illustrativo si riportano i passaggi della combinazione C5 in riferimento alla Figura 4.1:

$$h_{attiva} = H - h_{imp} + R = 3.2 - 1.6 + 0.49 = 2.09 \text{ m}$$

$$A_{attiva} = \frac{b + c}{2} h_{attiva} = \frac{5 + 10}{2} \cdot 2.09 = 15.68 \text{ m}^2$$

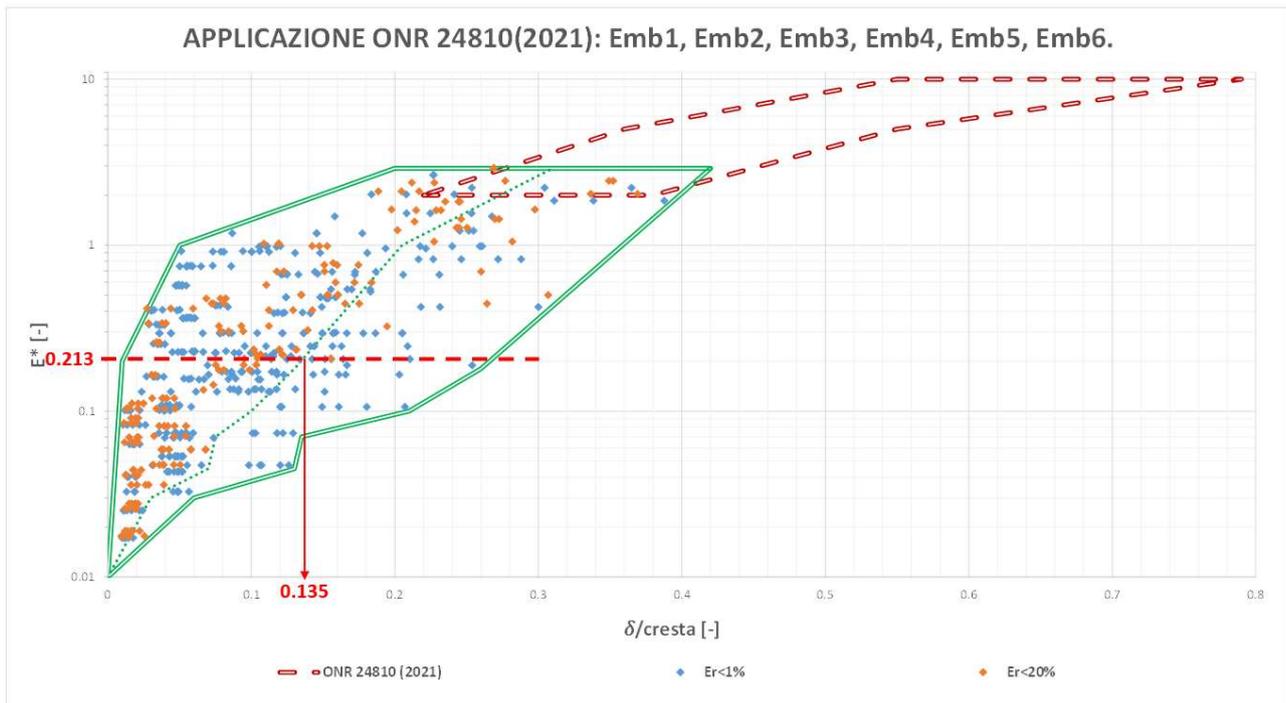
Figura 4.2: Applicazione della combinazione C1 al metodo proposto nel documento "Progettazione all'impatto dinamico dei rilevati in terra naturale".

Successivamente occorre entrare nel grafico delle ONR a cui è stato aggiunto il dominio indagato nell'analisi parametrica di Figura 4.2, siccome il valore di δ/b estraibile è compreso in un range si è optato per utilizzare il valore medio. Da questo si ricava la penetrazione reale e il valore di forza causato dall'impatto da utilizzare nelle verifiche a SLU.

$$\delta = 0.213 \cdot c = 0.213 \cdot 5 \approx 0.68 \text{ cm}$$

$$F_{max} = \frac{E_k}{\delta} = \frac{270}{0.68} = 400 \text{ kN}$$
