PIANO INTEGRATO TEMATICO (PITEM) “RISK - RESILIENZA, INFORMAZIONE,
SENSIBILIZZAZIONE E COMUNICAZIONE AI CITTADINI”. PROGETTO RISK-ACT

SOPRALLUOGHI E ISPEZIONI SULLE BARRIERE PARAMASSI SULLA SR45 E SR46. RISULTATI

ING. MADDALENA MARCHELLI, PhD

30 Giugno 2022

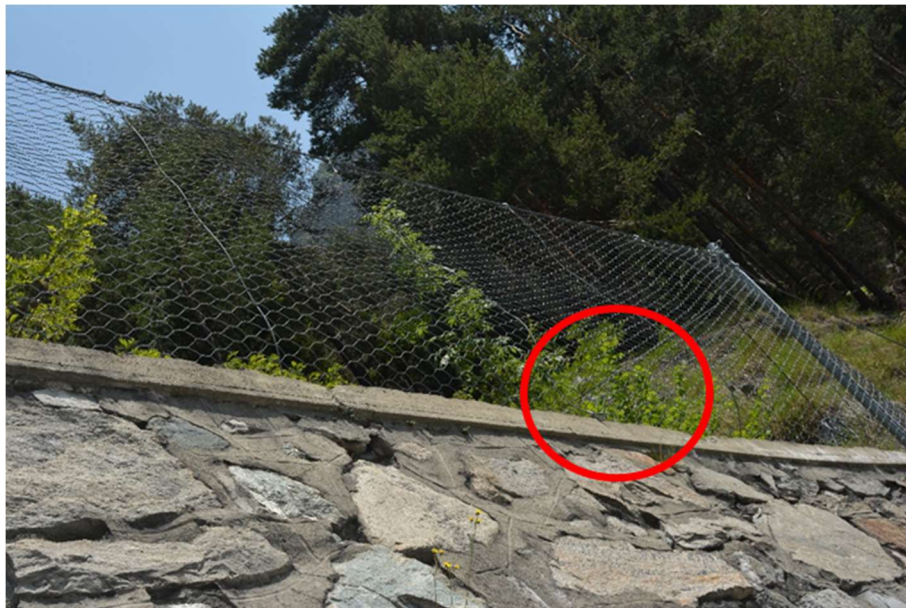
La barriera nel complesso possiede un discreto stato di conservazione, tuttavia la vegetazione risulta però molto interagente con la rete, provocando una leggera deformazione della stessa (Figura 2, Figura 4). Una fune addizionale verticale risulta non più ancorata (Figura 3).
Si nota una leggera rotazione del dissipatore della prima campata sud (Figura 5).
Nella prima campata Nord è presente un collegamento con un'opera di contenimento retrostante, interagente quindi in maniera non controllata con la barriera stessa (Figura 6).

Figura 2: 1° campata da sud. Nel cerchio rosso indicata una fune verticale non ancorata al piede

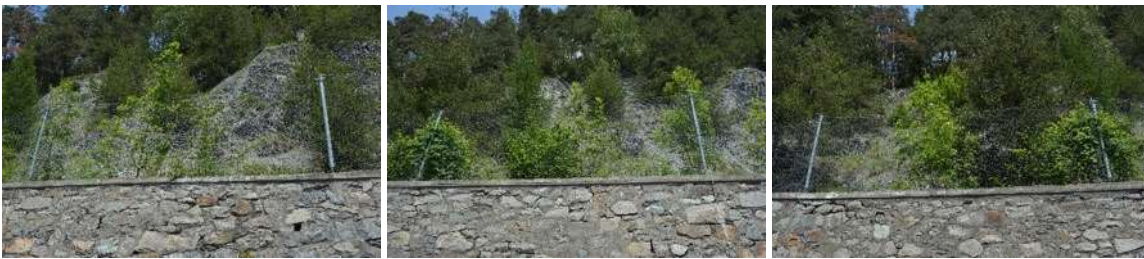
Figura 4: Particolare della 2°, 3° e 4° campata da sud con presenza di arbusti

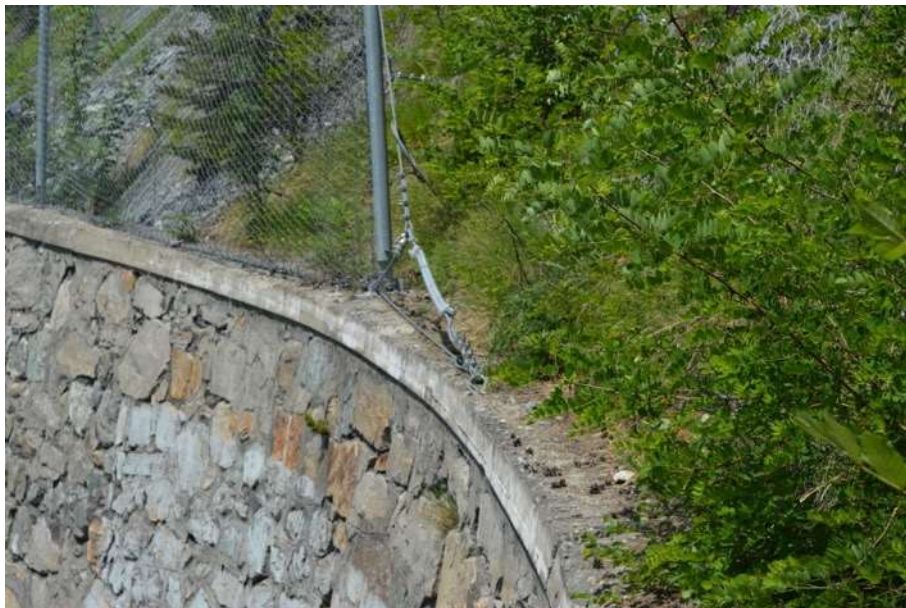
Figura 5: Elemento dissipativo a sud leggermente svergolato/ruotato

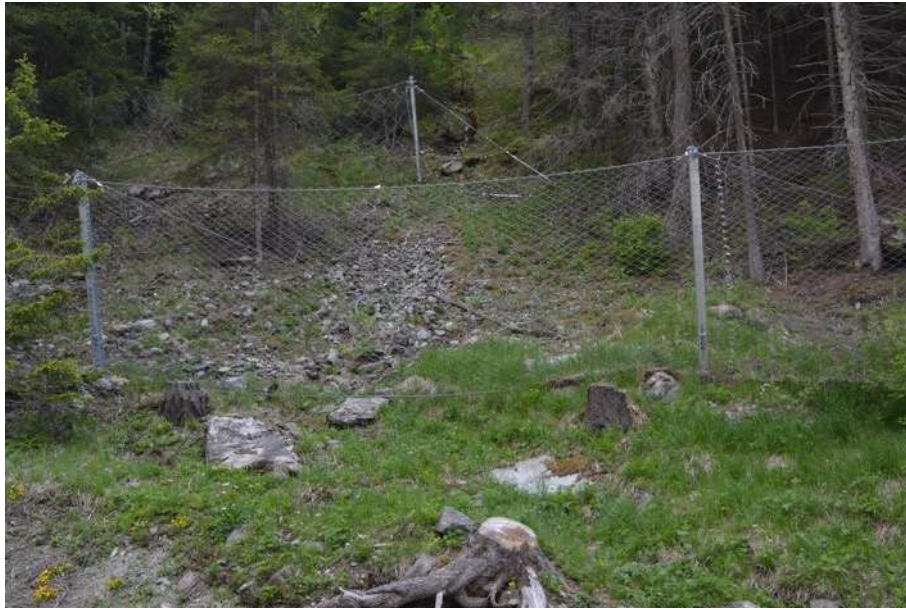
Figura 9: 6° campata da Sud, blocco sotto la fune longitudinale inferiore (misure indicative 1,4x0,4x0,25 m). A monte si evidenzia un blocco di dimensioni 1x0,5x0,5 m

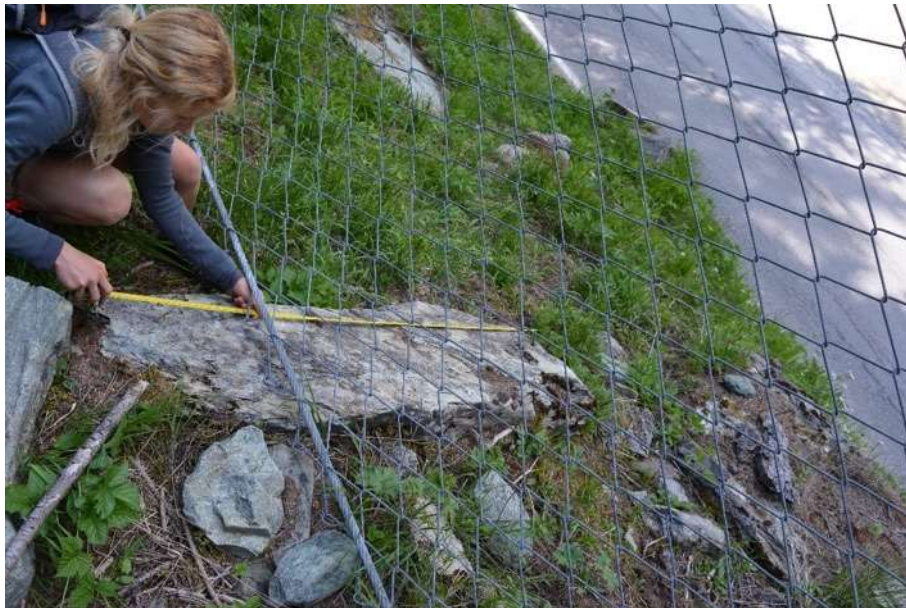
Figura 10: Blocco 6° campata (da Sud), misure indicative 1,4x0,4x0,25 m

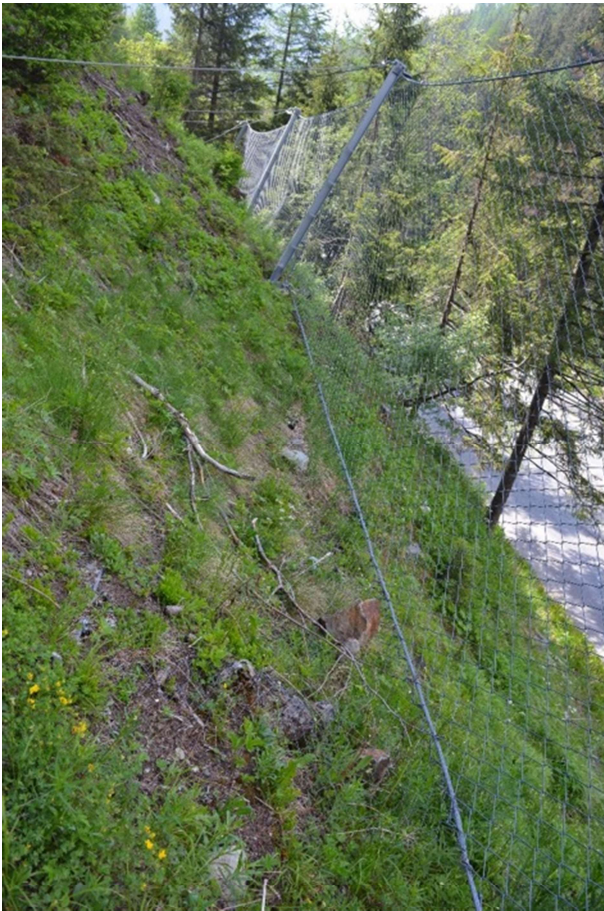
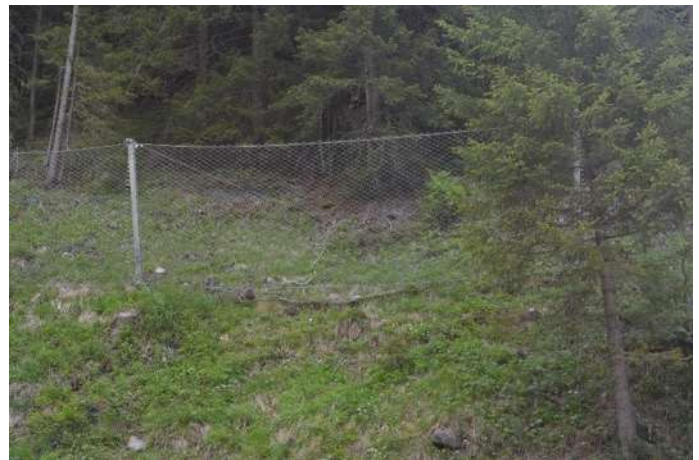
Figura 11: Blocco sotto la 3° campata (da Sud), misure indicative $0,4 \times 0,4 \times 0,4$ m. In questa campata è presente una rete alla base per evitare i vuoti al piede, assente nelle altre campate.

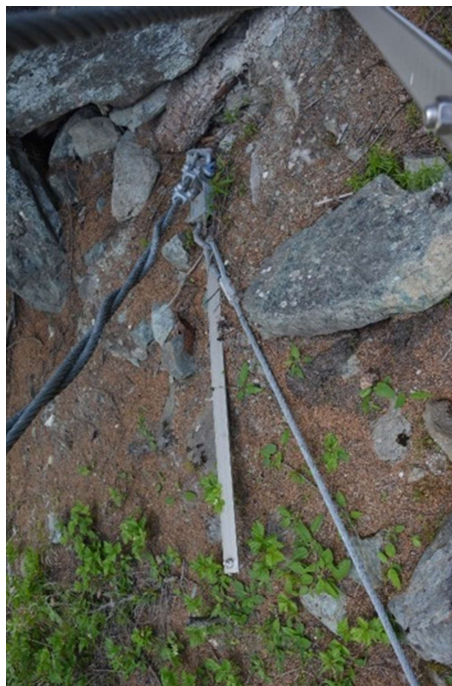
Figura 12: ancoraggio laterale Nord, n° degli elementi di giunzione non sufficiente

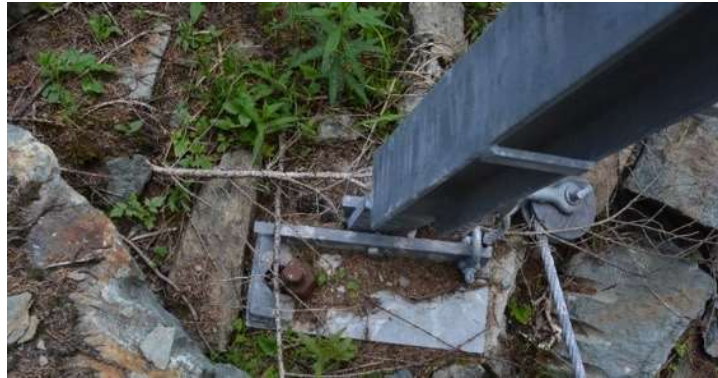
Figura 13 Presenza di ossidazione dei tirafondi di fondazione dei montanti

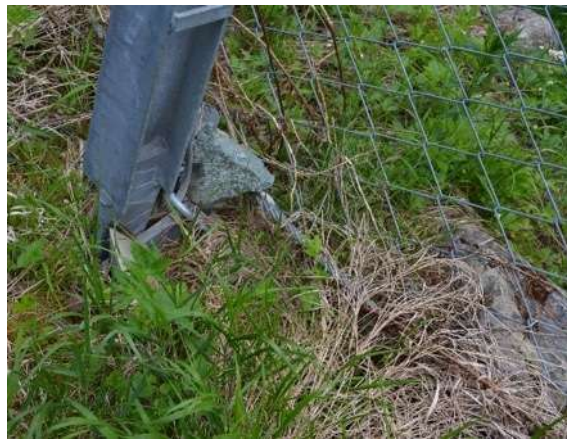
Figura 14: montante con presenza di blocco

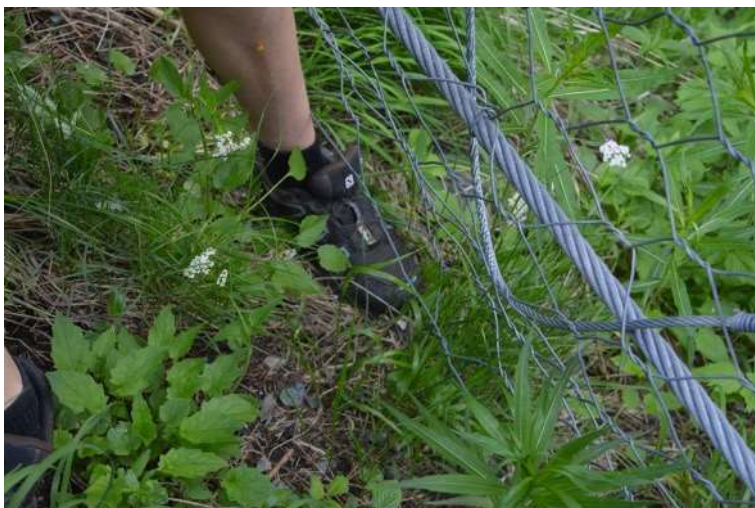
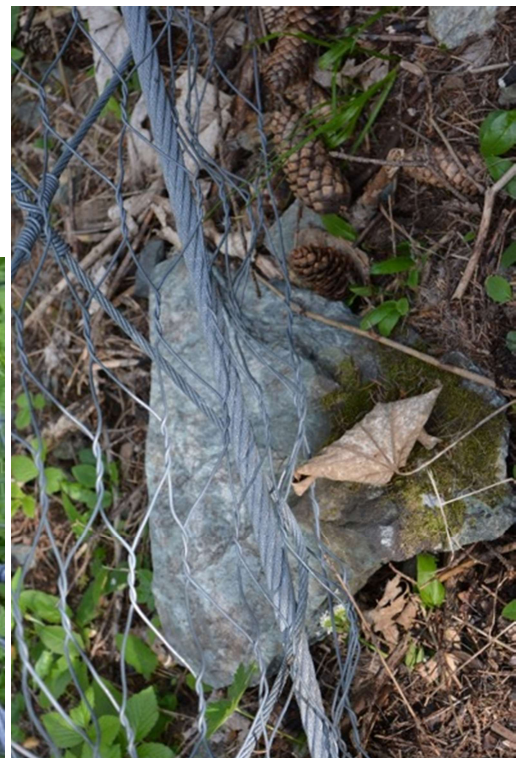
Conclusioni sullo stato di conservazione dell'opera
<p>La barriera paramassi presenta uno stato di conservazione discreto ma la funzionalità risulta in parte compromessa dalla presenza di vuoti al piede che consentono il passaggio di blocchi di modeste dimensioni (vedere Figura 16). In taluni punti inoltre si sono osservati alcuni blocchi intercettati dalla barriera e un tronco arrestato dalla stessa che occorre rimuovere.</p> <p>A valle dell'opera si osserva la presenza di un blocco dell'ordine di 5/6 m³ e uno di dimensioni minori fermato da un albero (Figura 19).</p>

Figura 16: Vuoti al piede della barriera.

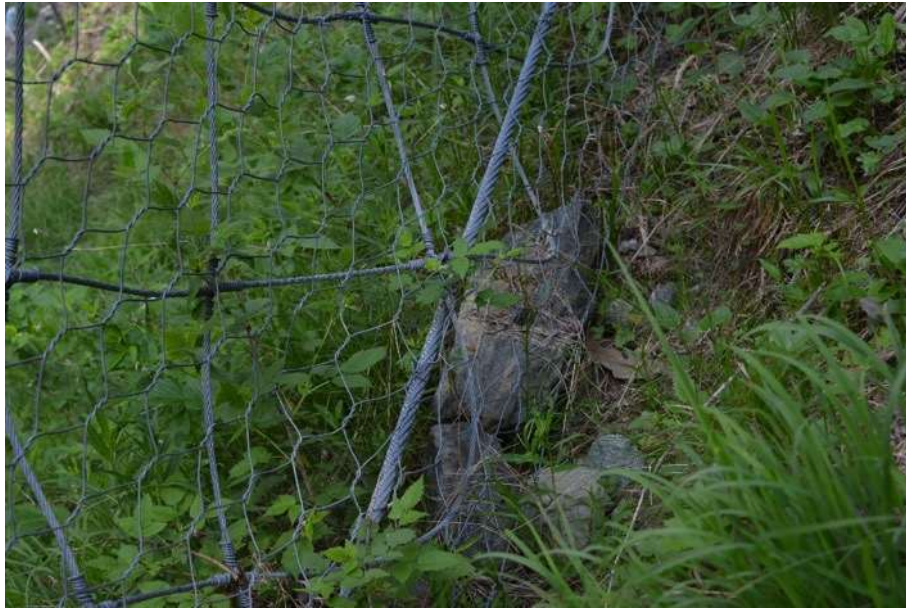
Figura 17: Blocco 1° campata 0,6x0,7x0,4 m

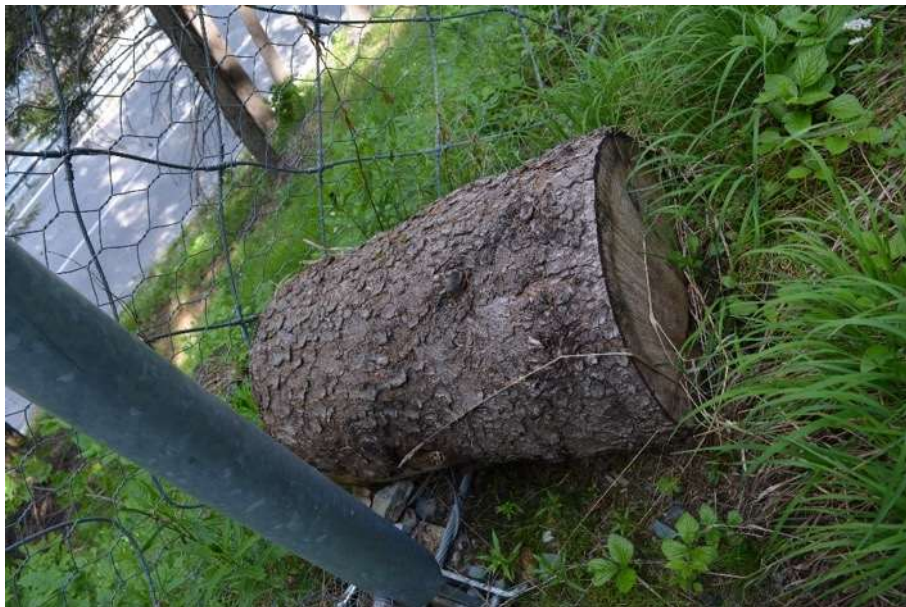
Figura 18: Tronco vicino alla 4° campata in prossimità del 3° montante

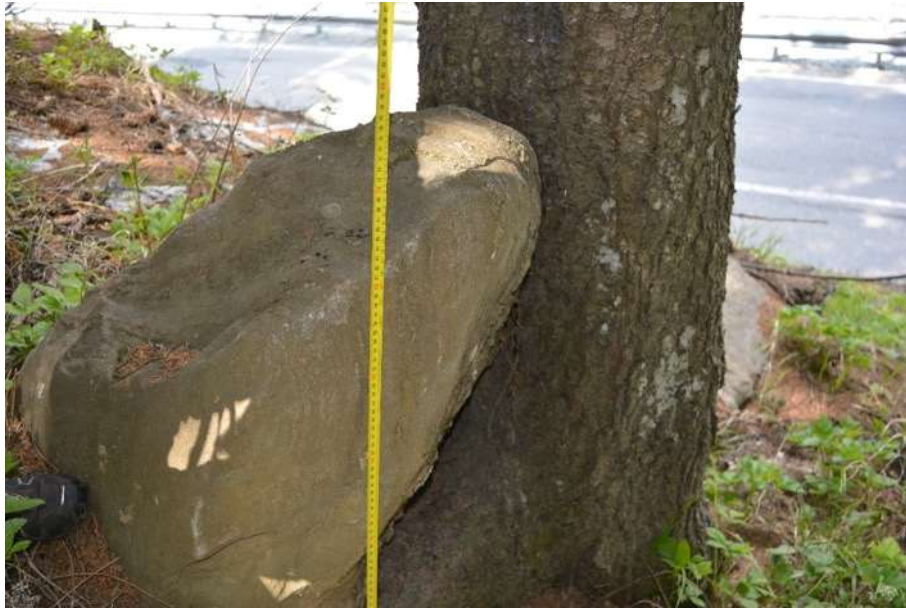
Figura 19: Blocco a valle della rete sull'ultima campata fermato da un albero 0,7x0,45x0,3 m

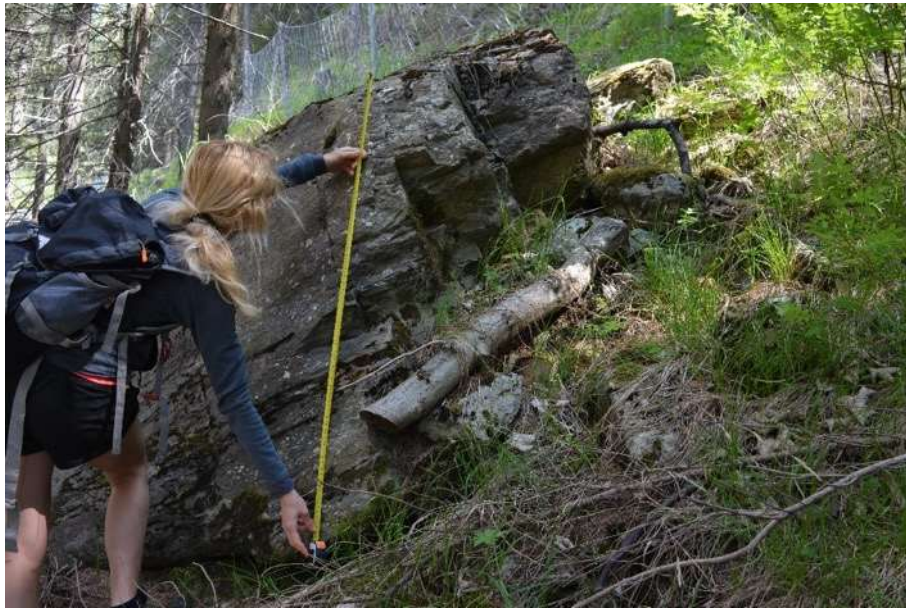
Figura 20: Blocco a valle della rete 2,5x1,5x1,5 m.

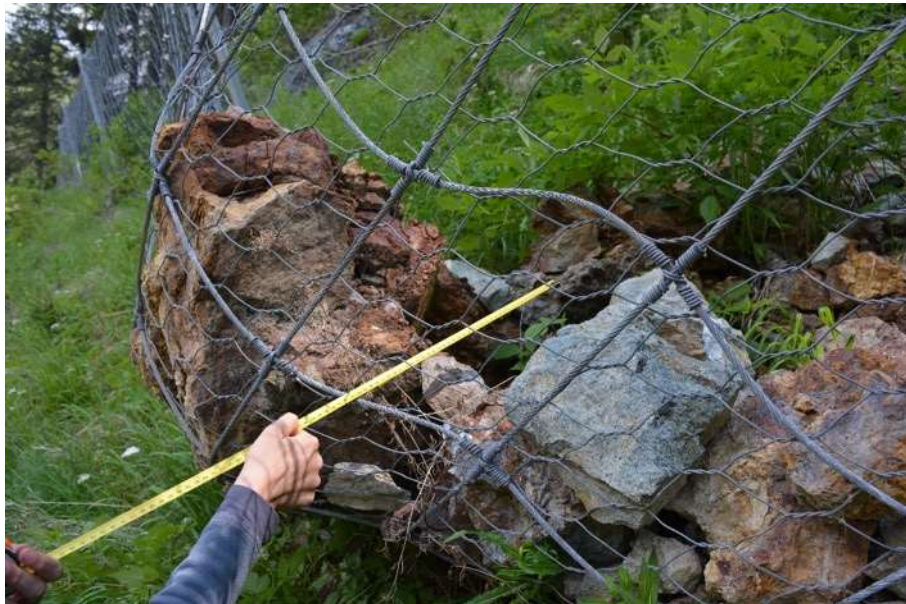
È presente un blocco di circa $0,25 \text{ m}^3$ arrestato dalla rete (Figura 22) e un secondo blocco fermato di circa 1 m^3 incastrato al piede della barriera ma in potenziale scivolamento (Figura 23), che occorre rimuovere.

Figura 22: Masso (0,6x0,5x0,8 m) e detriti che hanno impattato la prima campata da sud

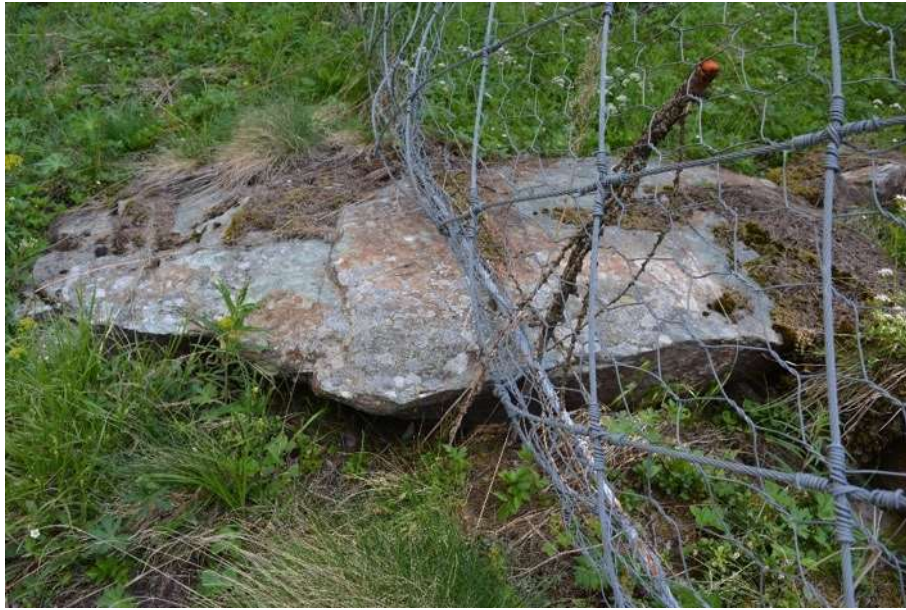
Figura 23: Blocco 4° campata da sud, dimensioni 1.3x2.4x0.3 m.

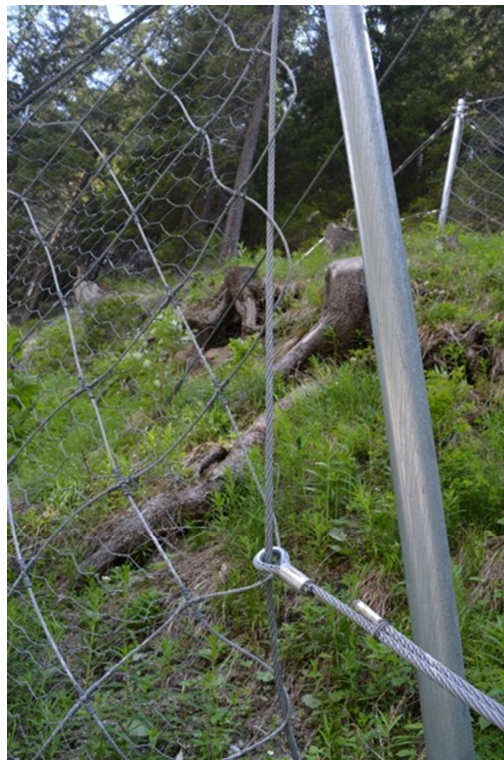
Figura 24: Dettaglio sul primo montante della prima campata, distacco della rete secondaria

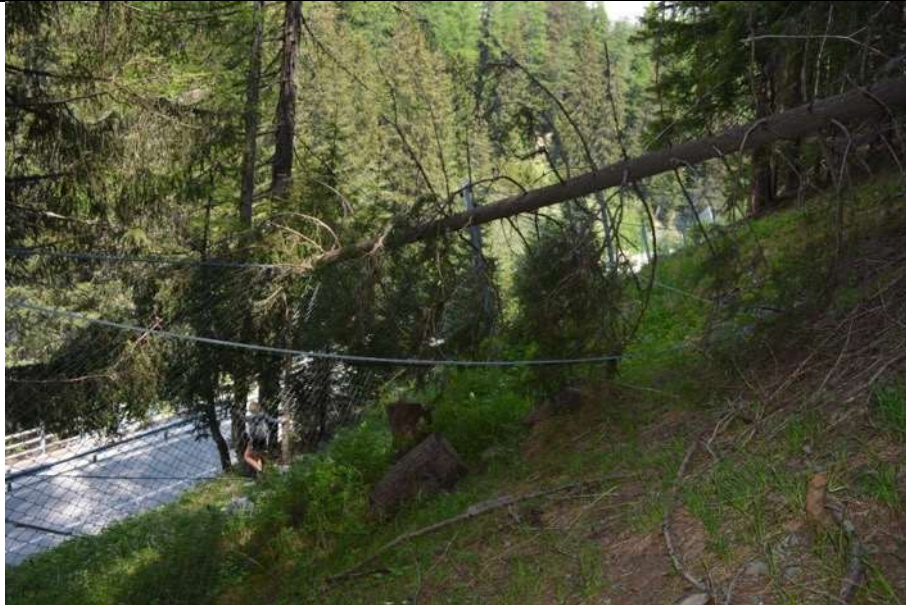
Figura 26: Albero impattante la prima campata (da Sud)

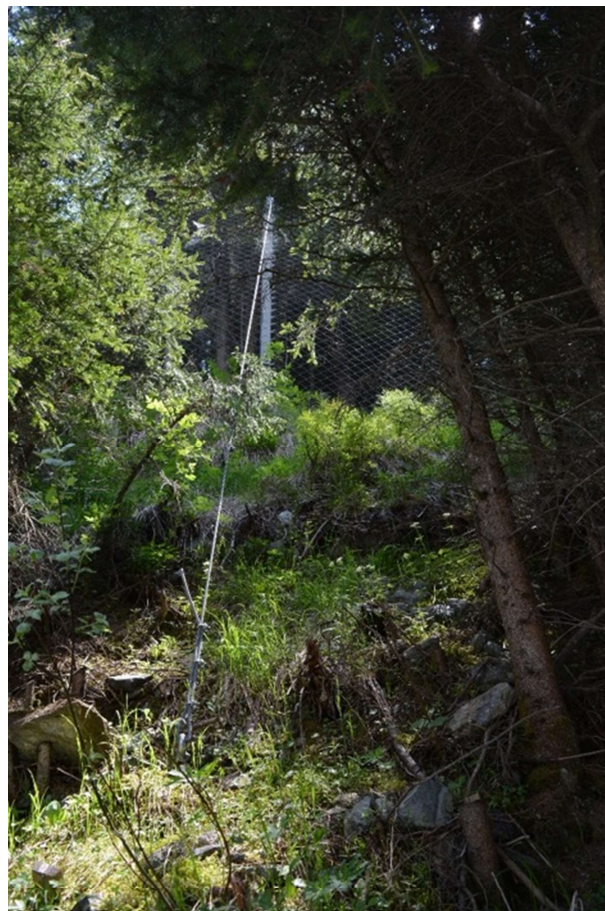
Figura 27: presenza di sterpaglie, controvento di valle

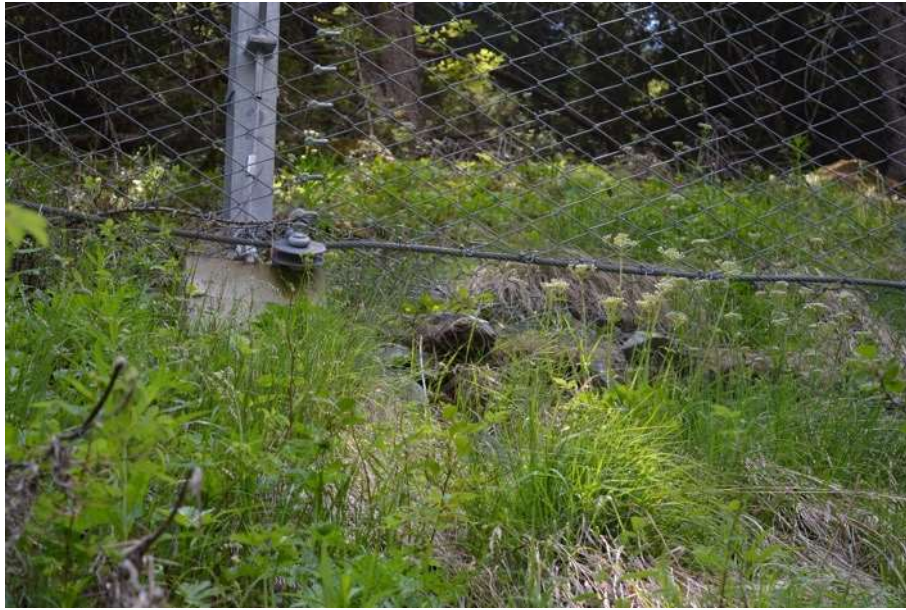
Figura 28: presenza di detriti nella rete esagonale a doppia torsione presente sotto la fune longitudinale inferiore per evitare vuoti al piede

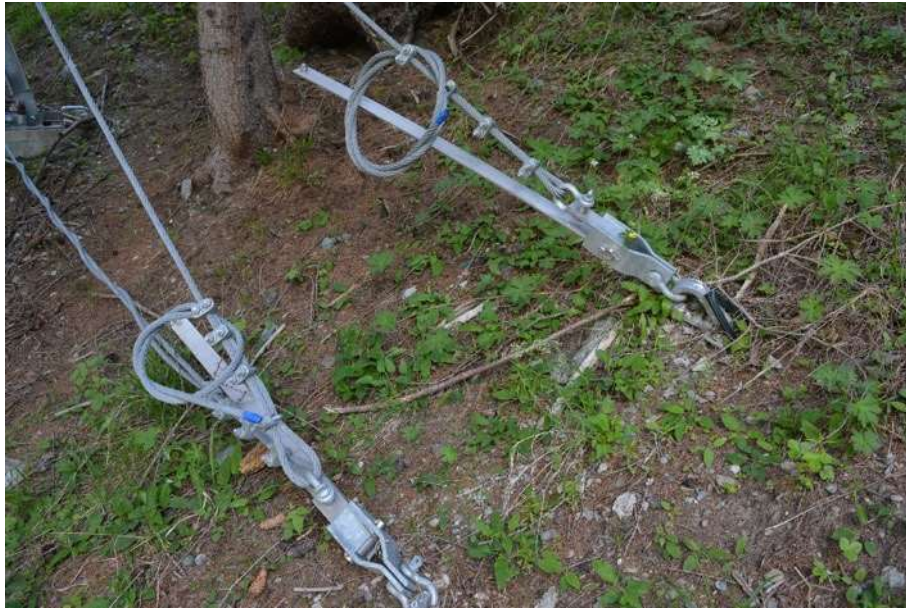
Figura 30: Morsetti non distanziati correttamente

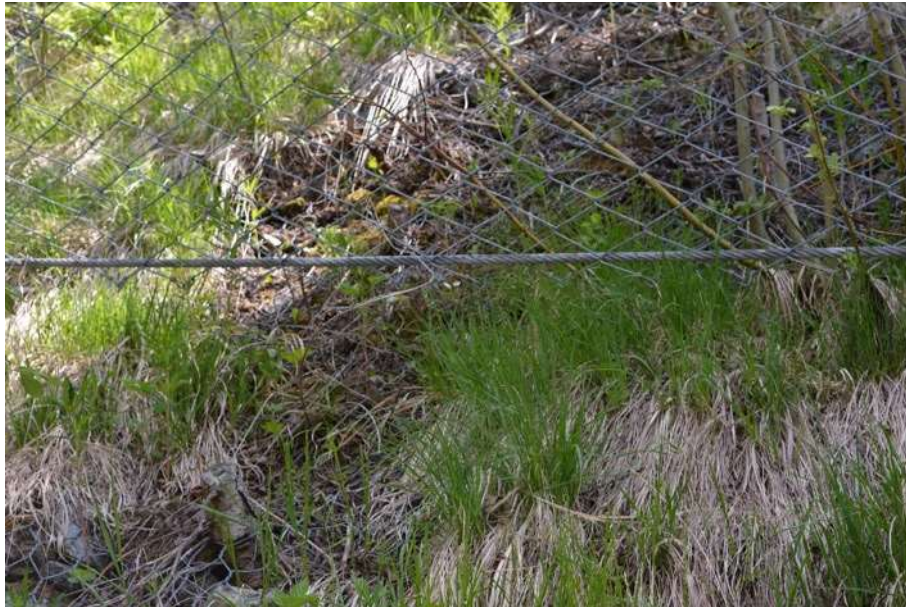
La barriera paramassi presenta uno stato di conservazione sufficiente ma la funzionalità risulta in parte compromessa dalla presenza di vuoti al piede nella prima campata (da Sud) come riportato in Figura 31, che potrebbero consentire il passaggio di blocchi lastriformi al di sotto della barriera stessa, nonostante si segnali la presenza di un intervento di consolidamento con rete in aderenza a monte della stessa.

Figura 31: Situazione dei vuoti al piede abbastanza diffuso su tutto lo stendimento

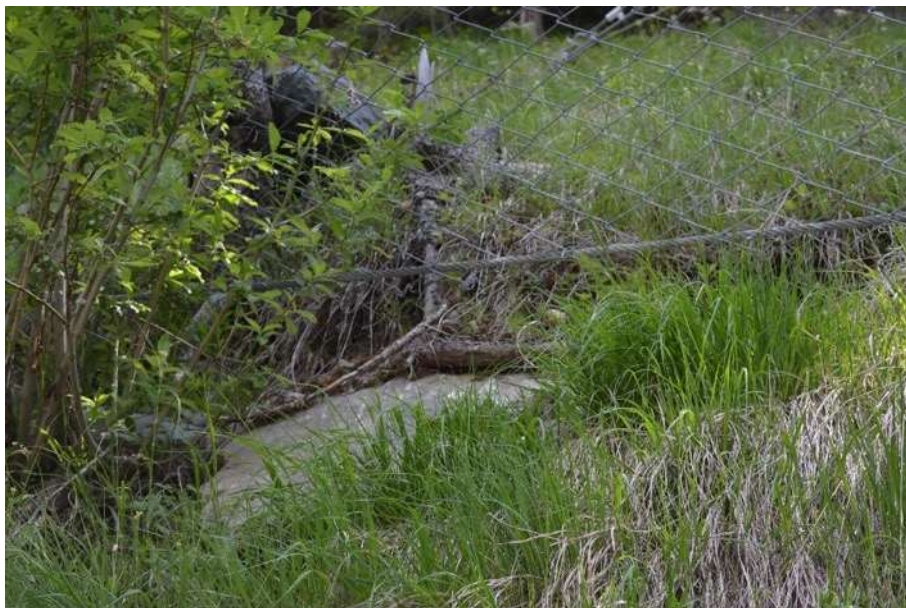
Figura 32: Blocco di modeste dimensioni al di sotto della fune longitudinale inferiore.

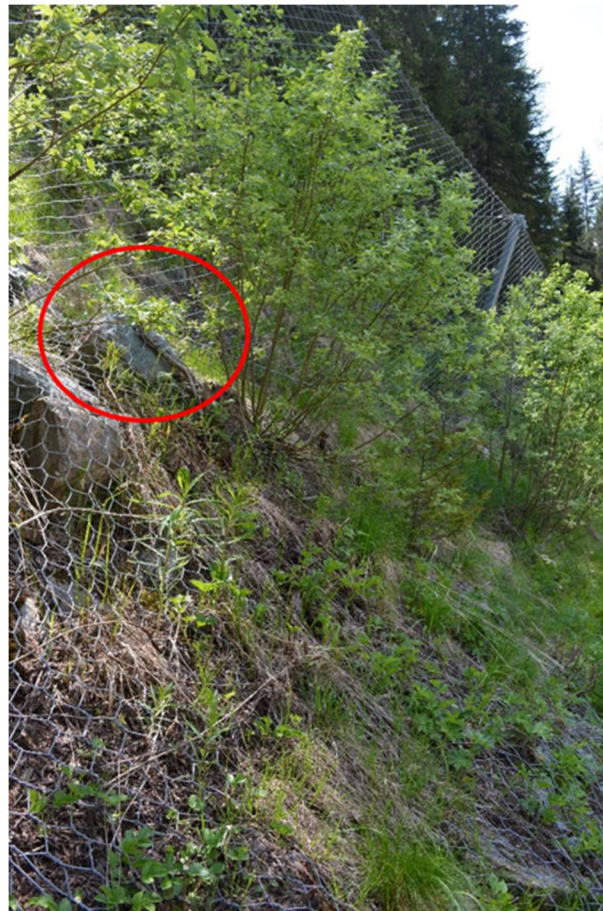
Si segnala inoltre la presenza di arbusti che potrebbero limitare la capacità deformativa della rete (Figura 33).

Figura 33: Arbusti che potrebbero inficiare la capacità deformativa della rete. Presenza di un blocco arrestato dalla rete (in questa campata è presente una porzione di rete esagonale a doppia torsione addizionale per evitare la presenza di vuoti al piede

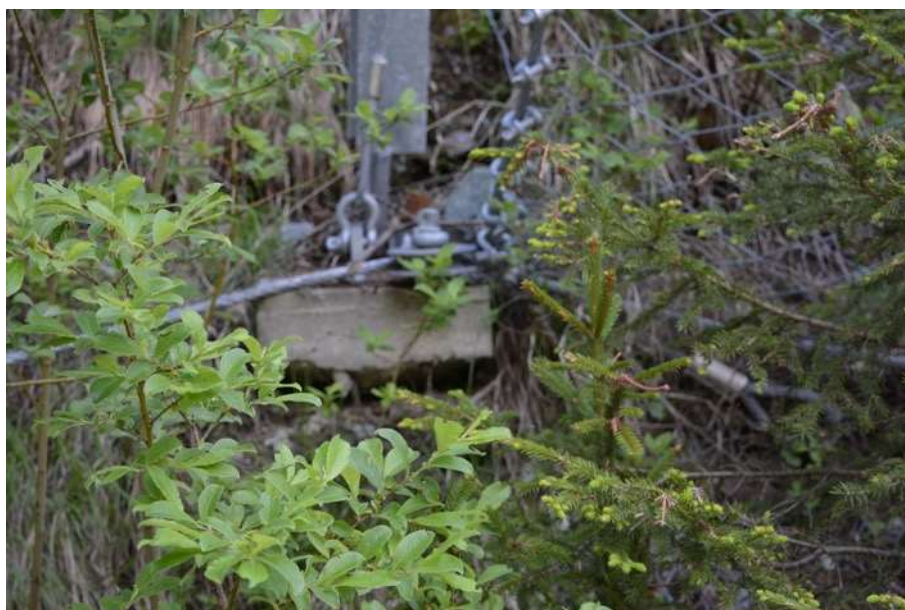
Figura 34: Scalzamento della fondazione dell'ultimo montante verso nord. Si osserva anche la presenza di zone arrugginite nell'ancoraggio

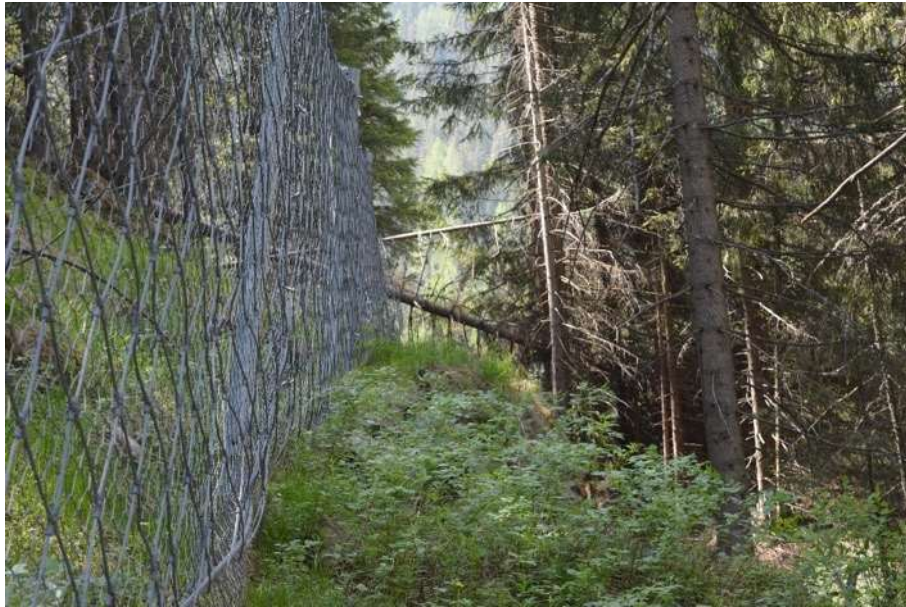
La barriera ha subito impatti/danni?		Si, impatto di un albero (Figura 35)
	Se è sì, data presunta:	
	Indicazioni parti impattate/danneggiate:	prima campata da sud
La barriera ha subito manutenzione?		
	Se è sì, data presunta di avvenuta manutenzione:	
	Indicazioni zone mantenute:

Figura 35: Visione d'insieme della rete, albero caduto sulla prima campata da sud

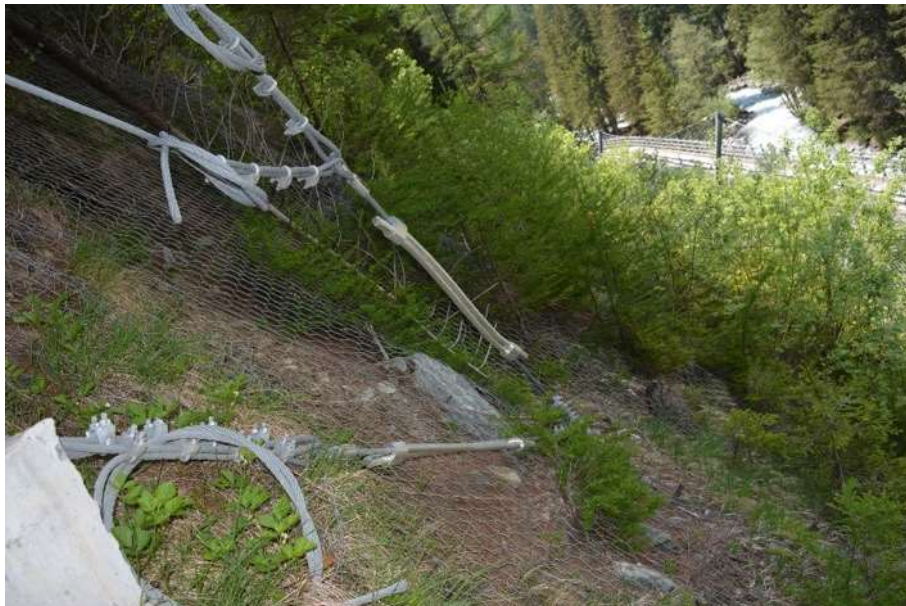
Figura 36: Freno del controvento laterale della prima campata da sud ancorati su un tratto pseudoverticale.

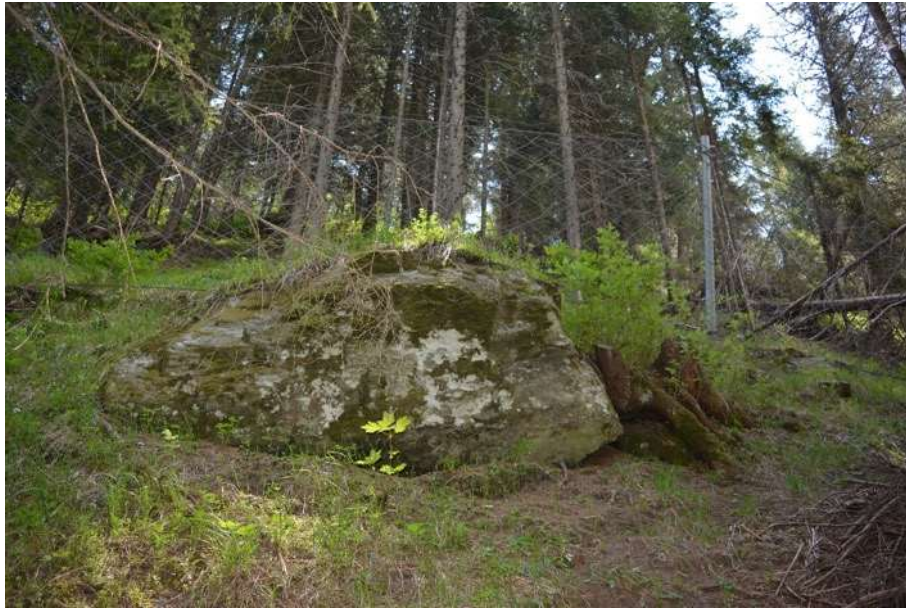
A valle dell'opera sono presenti alcuni massi di dimensioni da decametrica a metrica.

Figura 37: Blocco a valle della barriera (2° campata).

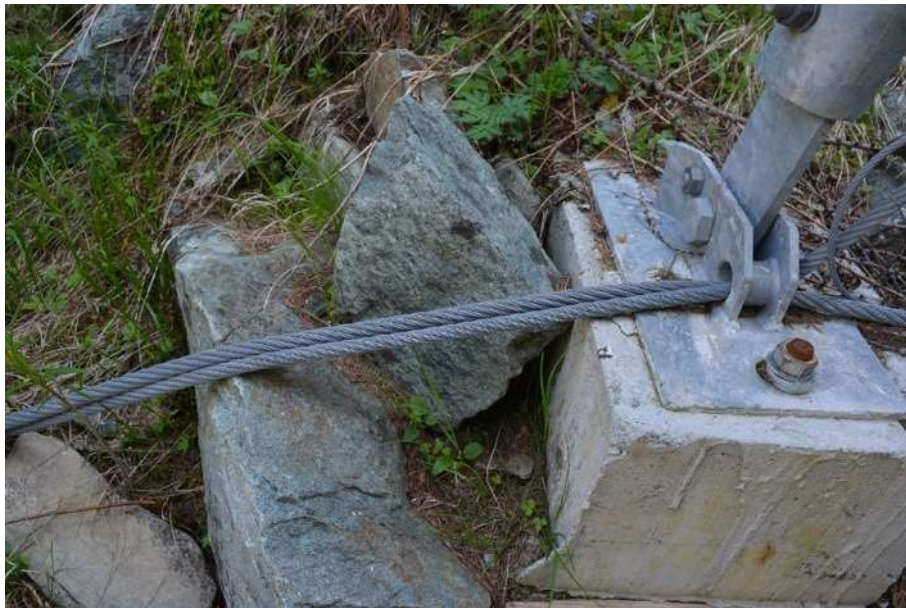
Figura 38: Detrito in prossimità del montante più a nord

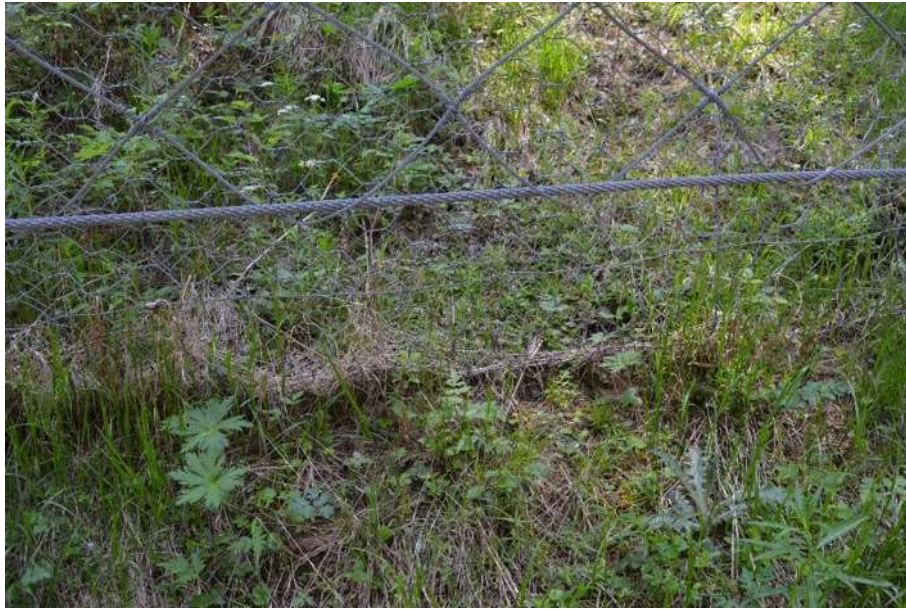
Figura 39: Vuoto al piede della barriera con particolare riferimento alla 2° e 3° campata da sud

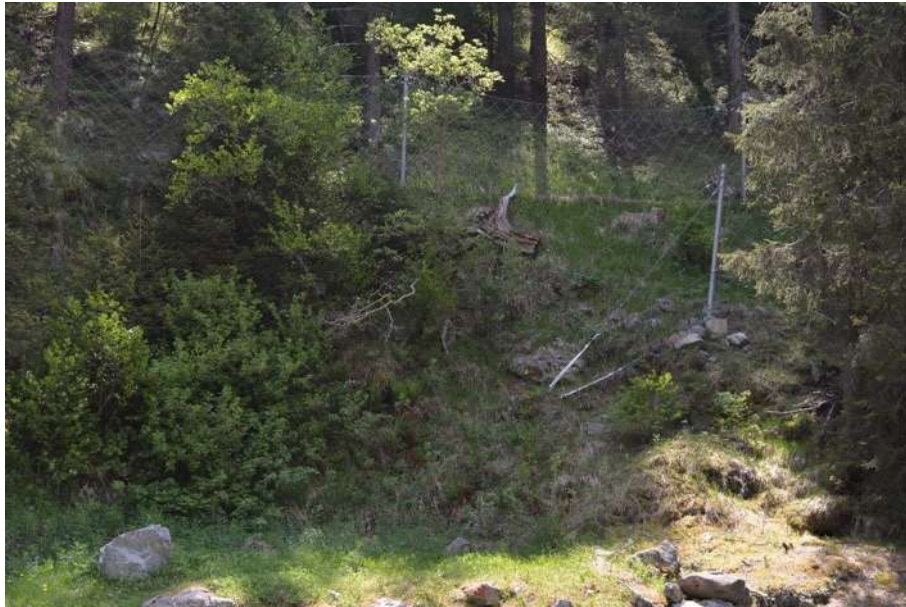
Si evidenzia la presenza di numerose sterpaglie e piante ad alto fusto nella seconda campata.

Figura 40: Sterpaglie e alberi giovani ad alto fusto sulla 2° campata

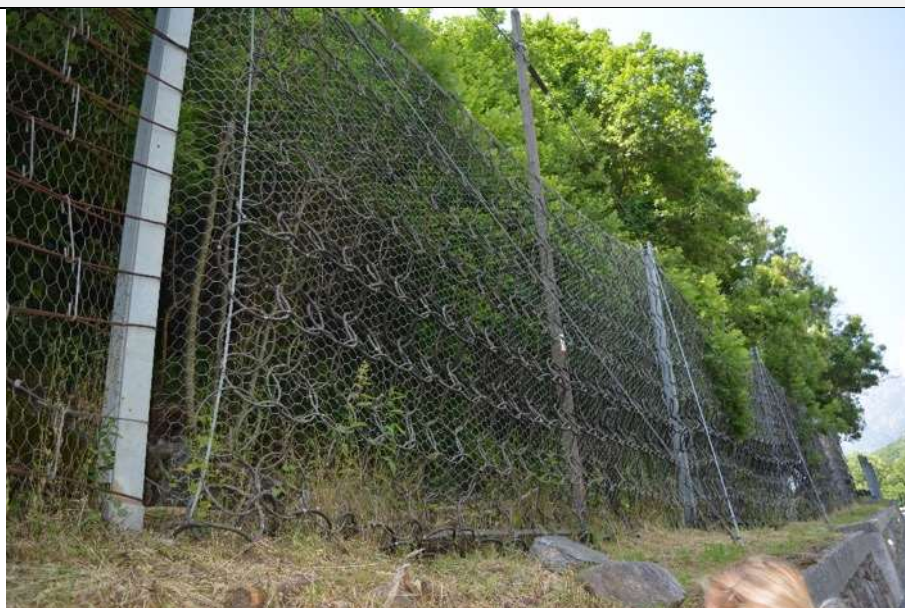
Figura 41: visione d'insieme della barriera, sulla prima campata si vedono due massi di dimensione contenuta

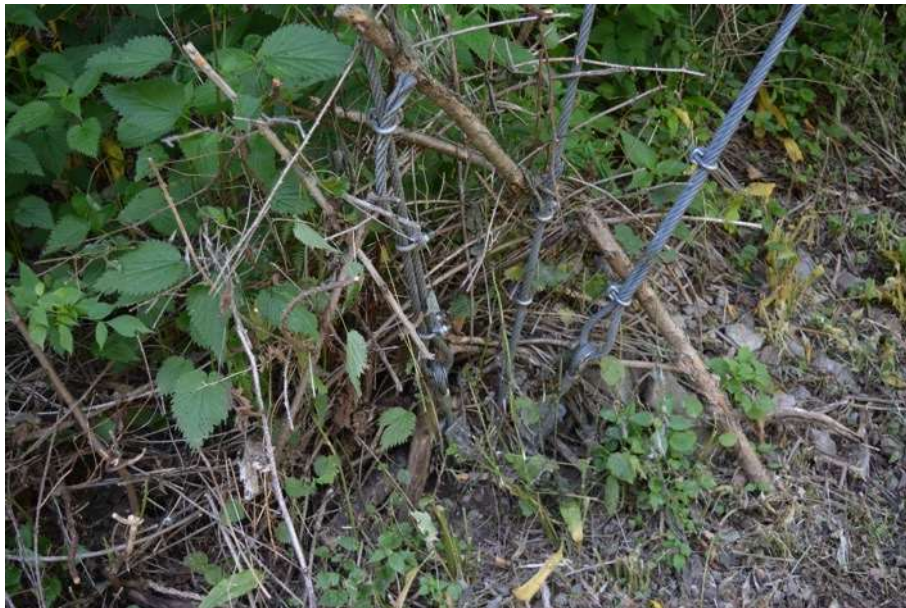
Si segnala la presenza di arbusti interagenti con le reti principale e secondaria (Figura 42), unitamente alla mancanza del numero idoneo degli elementi di giunzione delle funi (morsetti).

Figura 44: Ancoraggi a terra dei controventi di monte: morsetti non adeguati e presenza di vegetazione

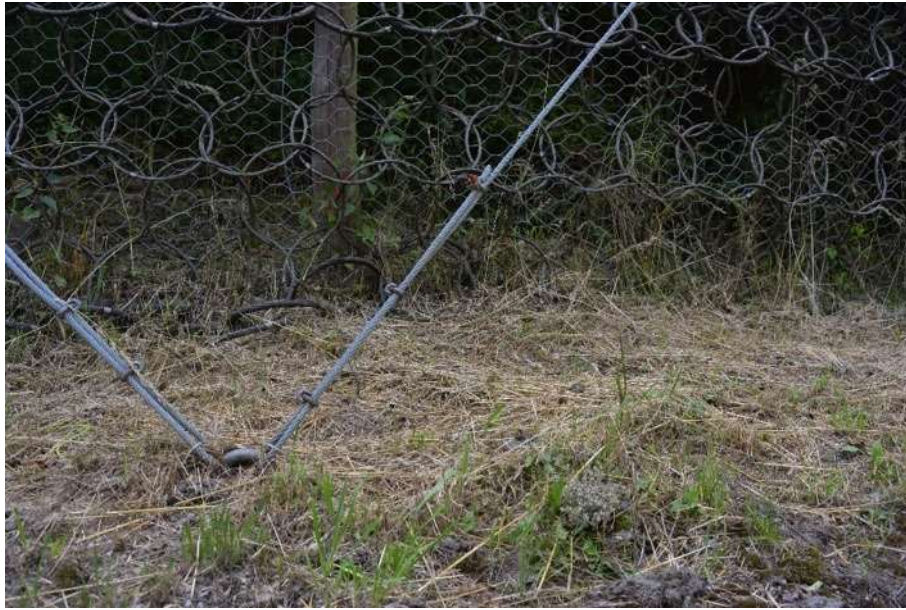
Figura 45: Morsetti dei controventi di valle non idonei

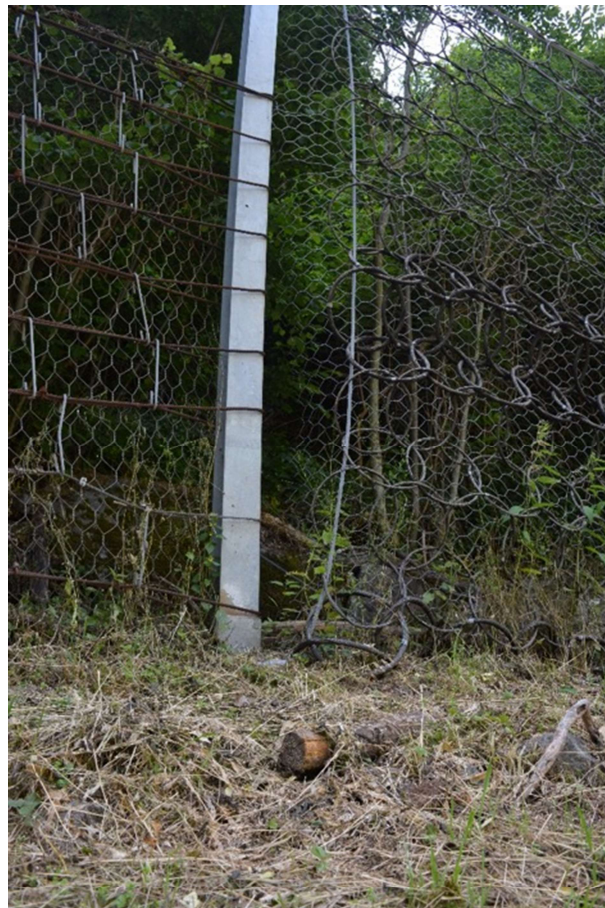
Figura 46: Primo montante da sud in cui si nota una non continuità della rete secondaria. Inoltre lo stesso montante è stato utilizzato per lo stendimento precedente avente tipologia costruttiva differente.

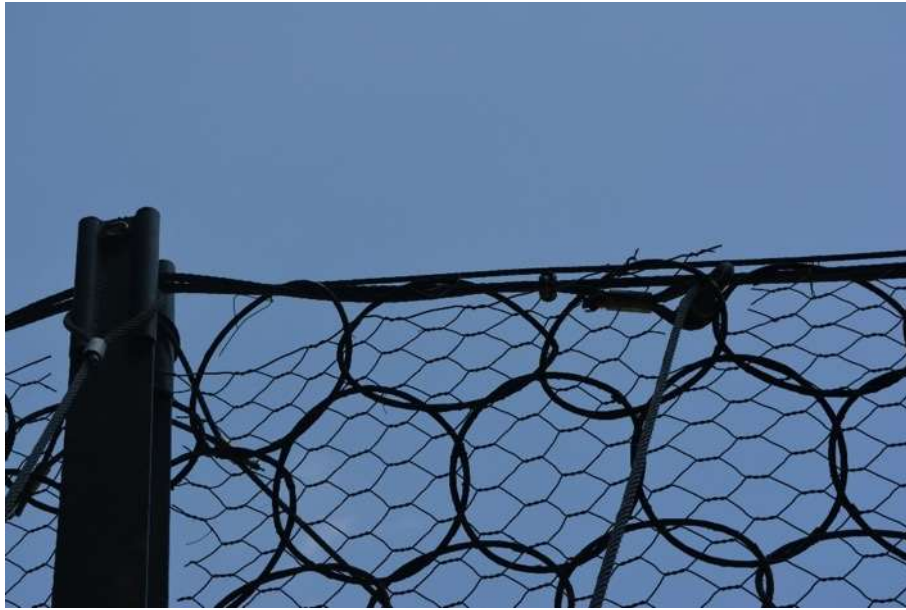
La rete secondaria presenta piccole lacerazioni (Figura 47), e si segnala tuttavia, uno stato complessivo di conservazione sufficiente.

Figura 47: piccole lacerazioni della rete secondaria

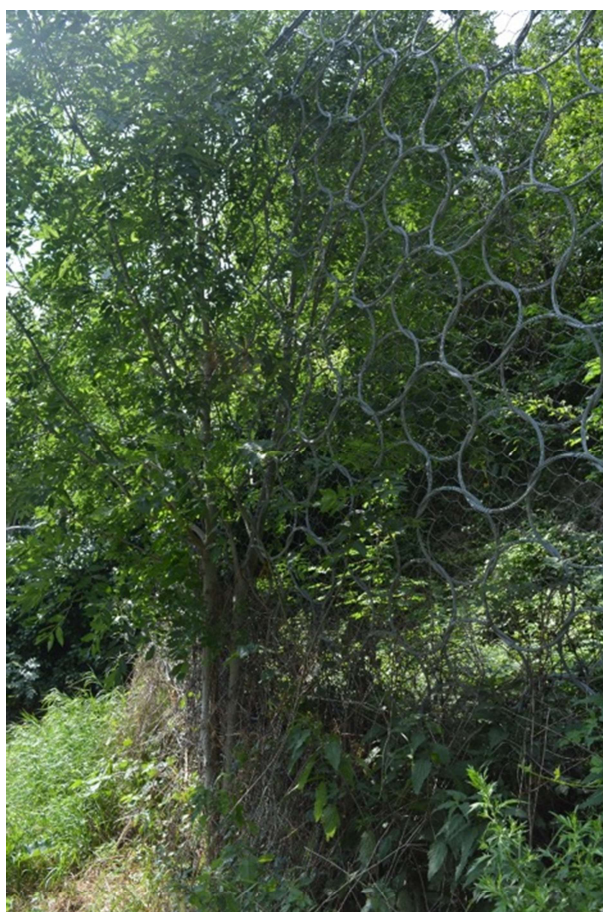
Figura 50: Presenza di un arbusto che cresce tra le maglie della barriera (1° campata da sud) e che potrebbe limitare la capacità deformativa.

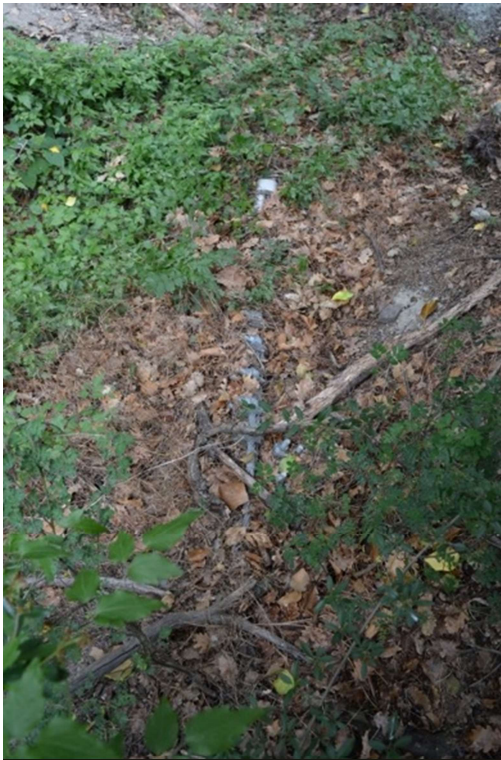
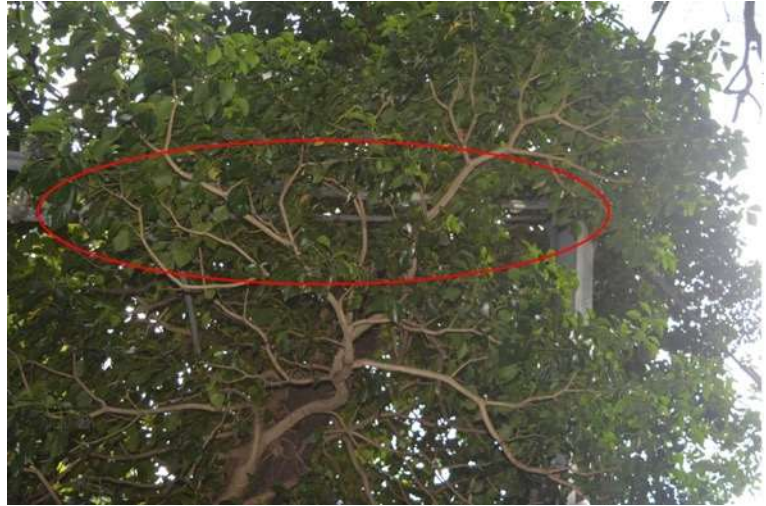
Figura 51: Interazione della vegetazione con i freni: freno fune longitudinale inferiore e di collegamento verticale destro; freno controvento laterale destro.

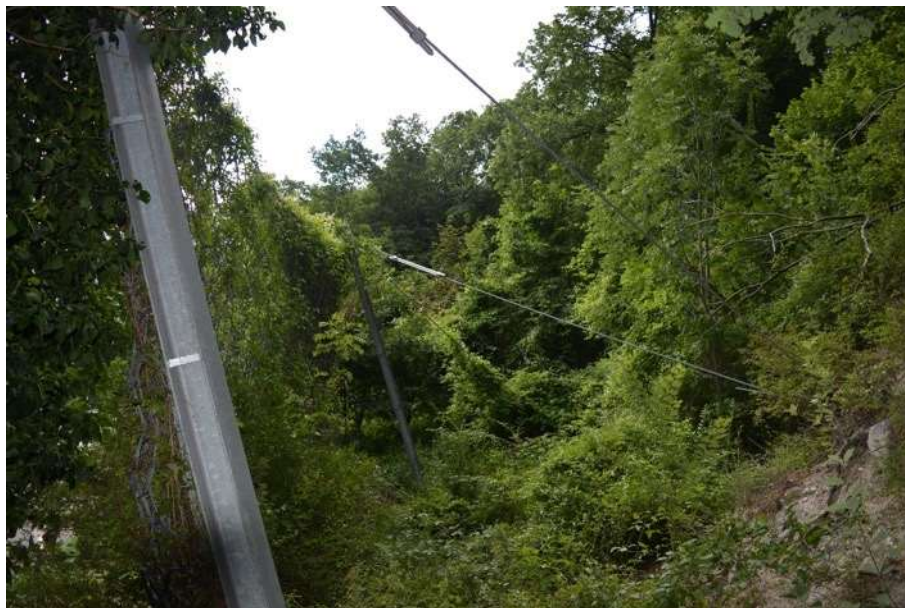
Figura 52: Vegetazione interagente con la struttura
