PIANO INTEGRATO TEMATICO (PITEM) “RISK - RESILIENZA, INFORMAZIONE,
SENSIBILIZZAZIONE E COMUNICAZIONE AI CITTADINI”. PROGETTO RISK-ACT

SOPRALLUOGHI E ISPEZIONI SULLE BARRIERE PARAMASSI SULLA SR45 E SR46. RISULTATI

ING. MADDALENA MARCHELLI, PhD

30 Giugno 2022

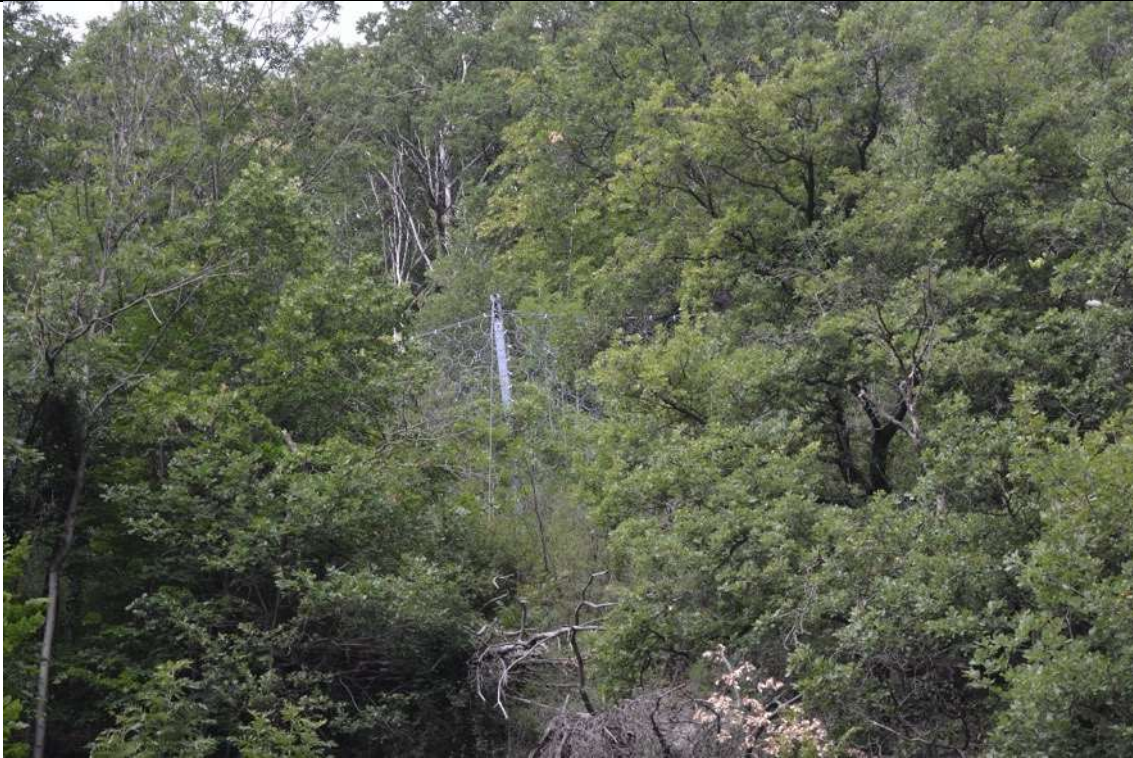
Non è stato possibile accedere fisicamente alla barriera, ma solo visionarla dalla strada, pertanto non è stato possibile esprimere un giudizio sullo stato di manutenzione. La posizione dei montanti non è stata battuta direttamente ma ricavata mediante ortofoto, così come la lunghezza totale dello stendimento e il numero di campate. In uniformità con le barriere presenti si suppone che il prodotto sia RMC200 della Maccaferri.

Figura 53: Barriera vista dalla strada.

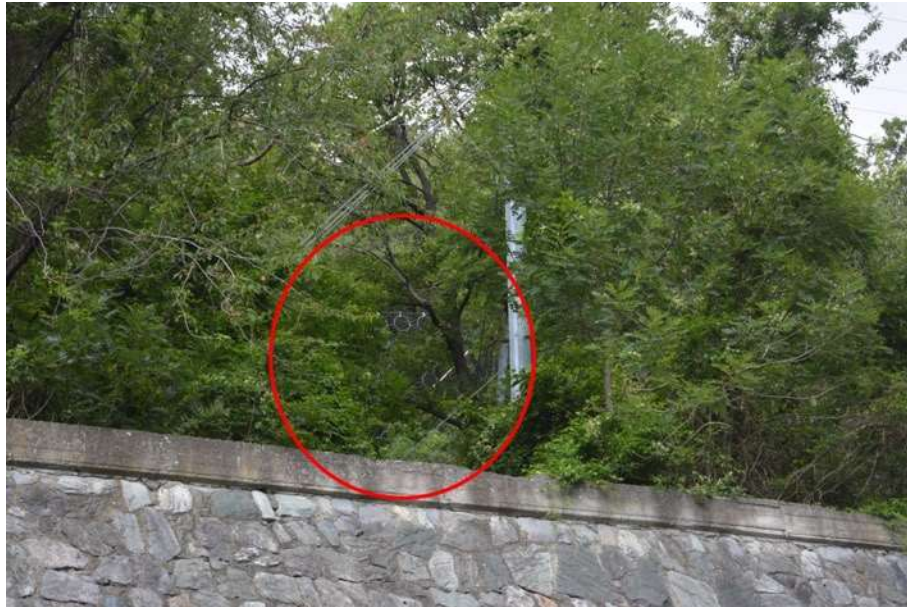
Non è stato possibile accedere fisicamente alla barriera, ma solo visionarla dalla strada, pertanto non è stato possibile esprimere un giudizio sullo stato di manutenzione. La posizione dei montanti non è stata battuta direttamente ma ricavata mediante ortofoto, così come la lunghezza totale dello stendimento e il numero di campate. In uniformità con le barriere presenti si suppone il prodotto sia RMC200 della Maccaferri.

Figura 55: Vista di C3 dalla strada subito dietro a C4

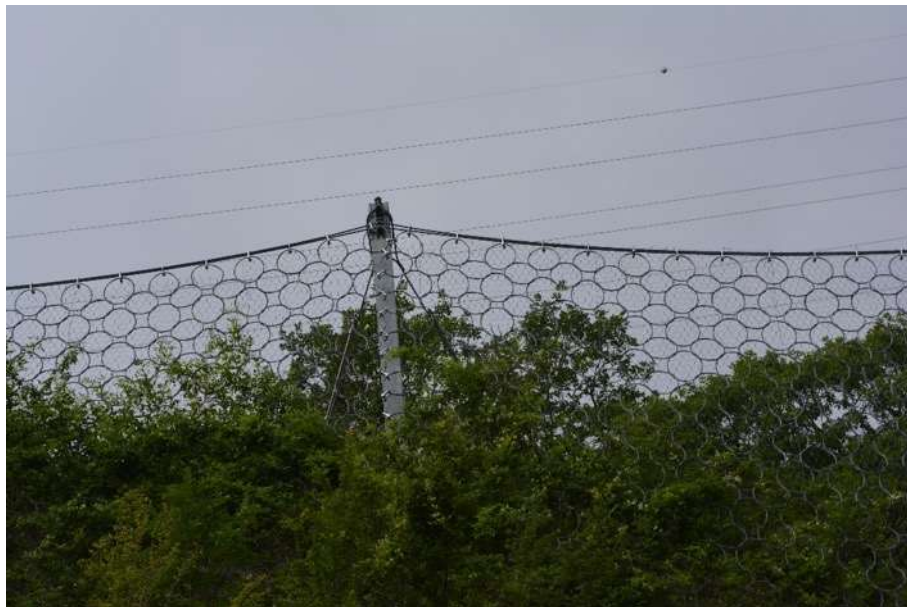
Si osservano alcuni tratti in cui la rete secondaria non è ben ancorata alla fune superiore (Figura 57 e Figura 58).

Figura 57: In prossimità della testa del secondo montante rete secondaria non ben ancorata

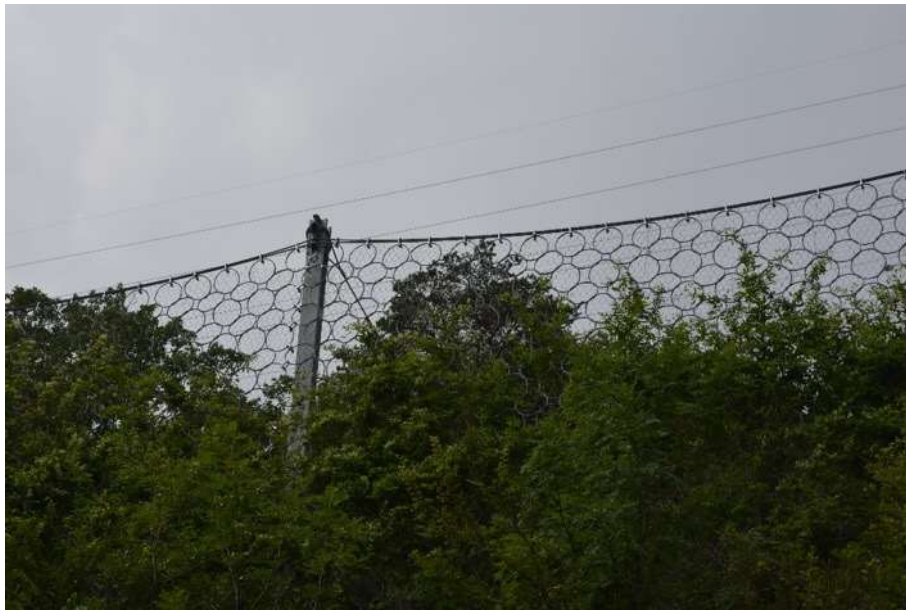
Figura 58: In prossimità della testa del terzo montante rete secondaria non ben ancorata

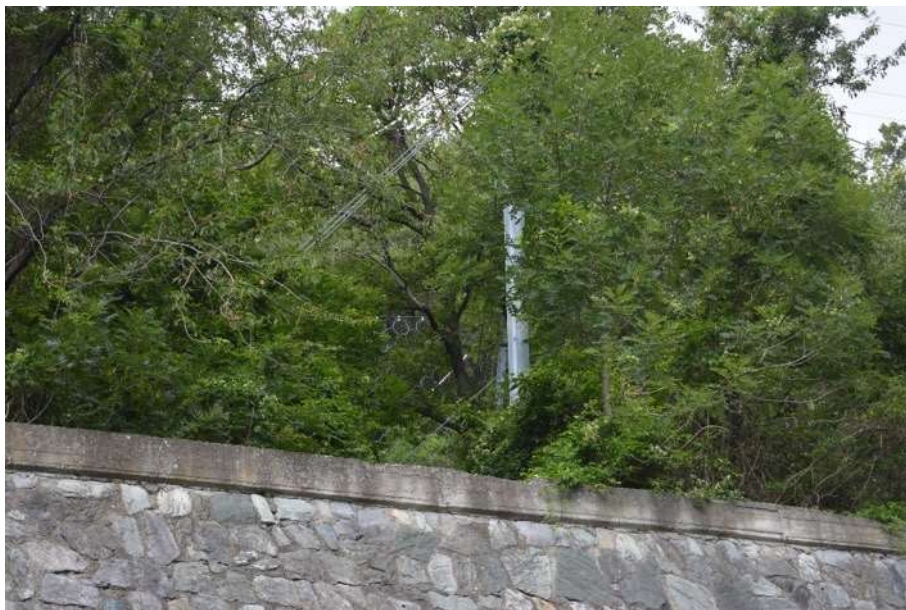
Figura 59: Pianta ad alto fusto tra le maglie della barriera sulla prima campata da sud. Si nota come la vegetazione interagendo con fune longitudinale.

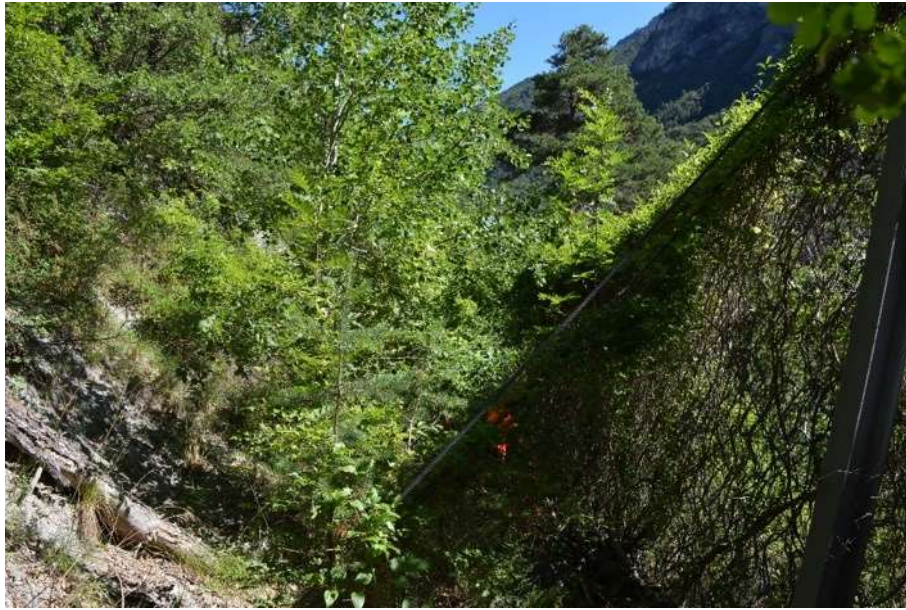
Si evidenzia una forte vegetazione che interessa tutta l'opera e rendendo non facile l'accesso. Spesso questa avvolge completamente la fune rendendo non visibili gli elementi di giunzione con le funi e i freni delle funi inferiori. Si evidenzia la corrosione degli elementi di giunzione (Figura 60 e Figura 65).

Figura 62: Retro della barriera C5 con folta vegetazione e media difficoltà di accesso

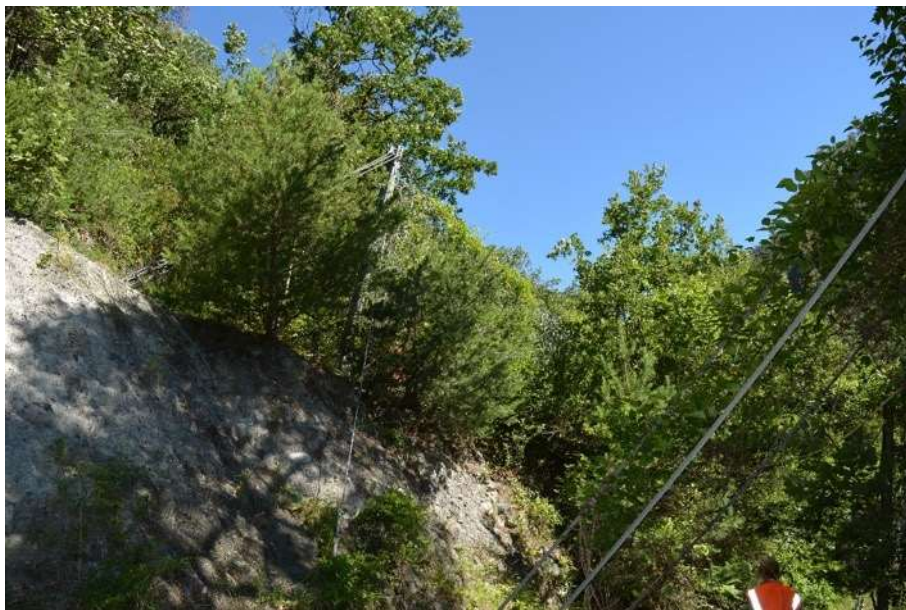
Figura 63: Prima campata da sud con due piante ad alto fusto che potrebbero inficiare la capacità deformativa.

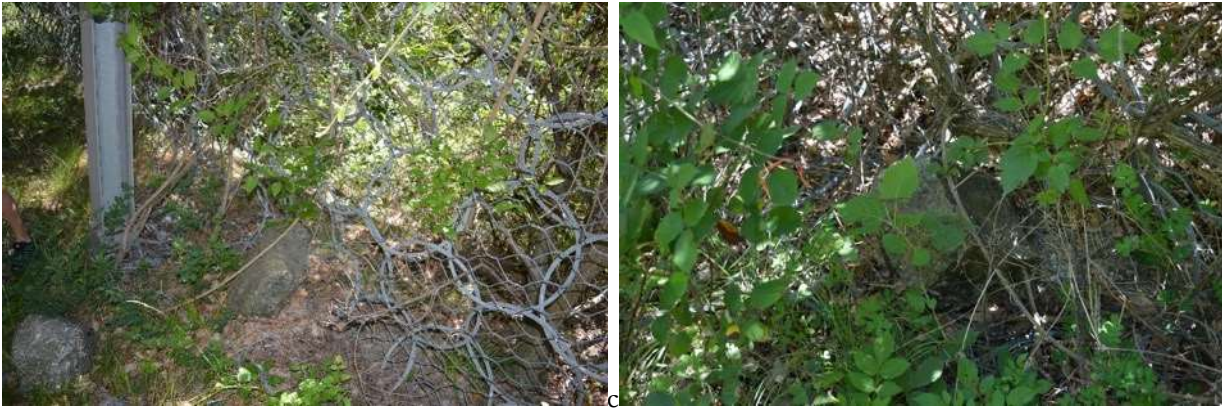
Figura 64: Piccoli blocchi sulla prima campata da sud

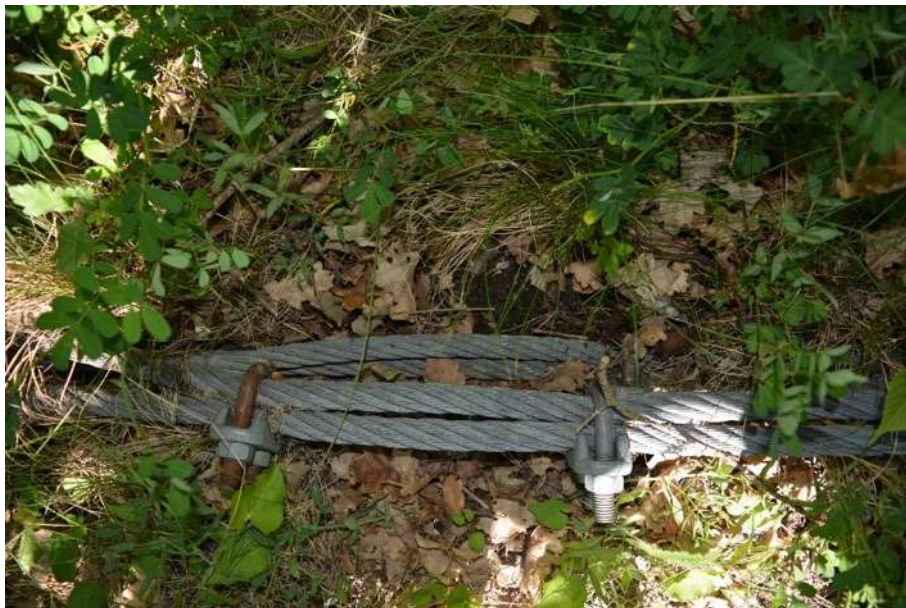
Figura 65: Funi longitudinali inferiori solo parzialmente visibili. Si osserva come alcuni morsetti iniziano ad ossidare.

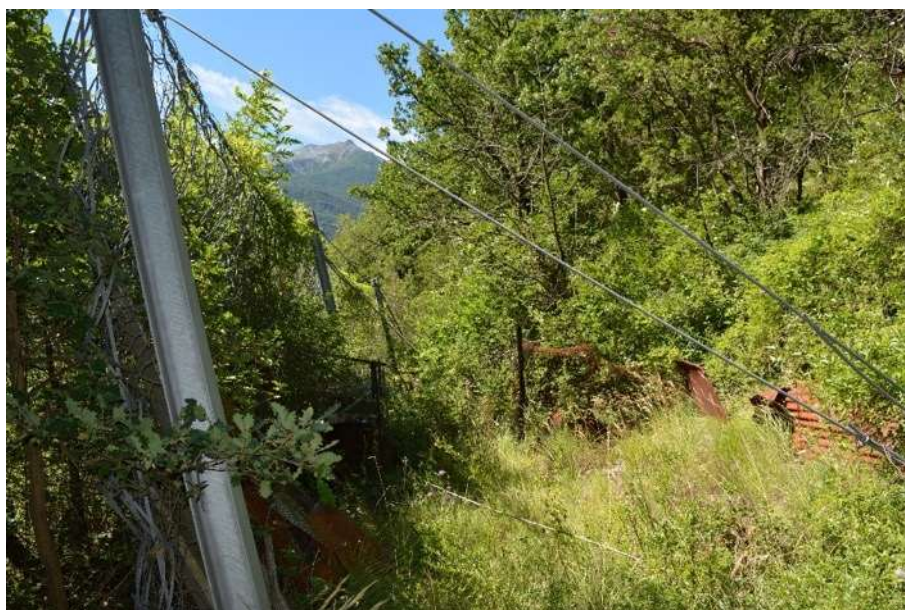
La barriera mostra un discreto stato di conservazione anche se dal sopralluogo si evidenzia come il retro della barriera è utilizzato come deposito per materiale metallico (Figura 66e Figura 67), compromettendo la sua funzionalità.

Figura 67: Forte vegetazione tra la rete più presenza di materiale metallico depositato

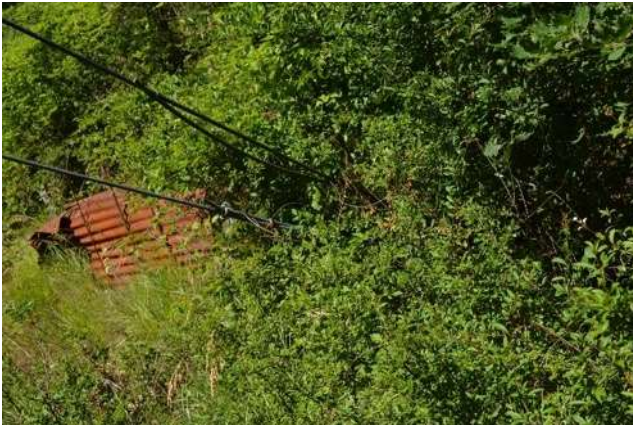
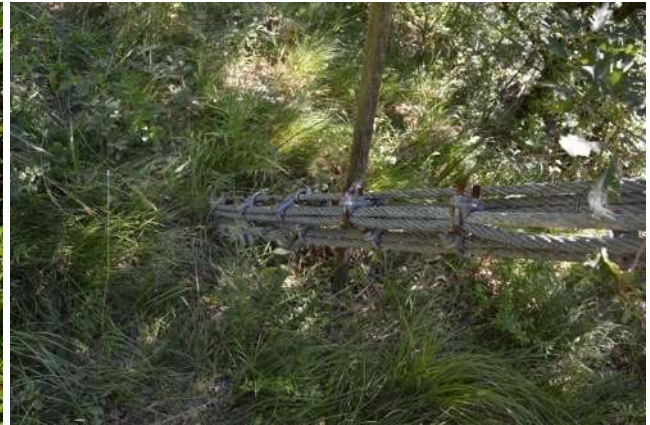
Figura 68: Morsetti arrugginiti

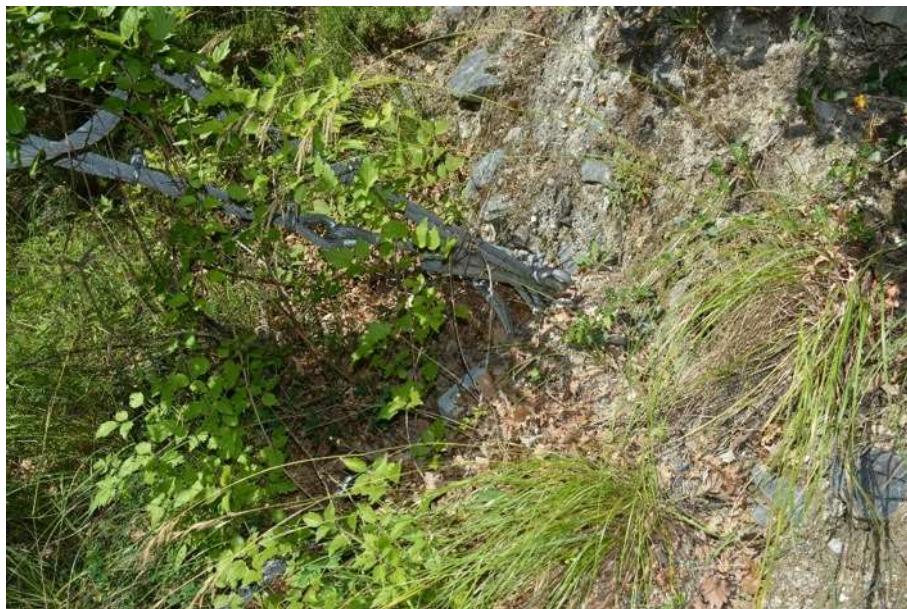
Figura 69: Parziale interazione vegetazione-freni funi superiori, mentre le funi inferiori sono quasi totalmente coperte in tutta l'opera.

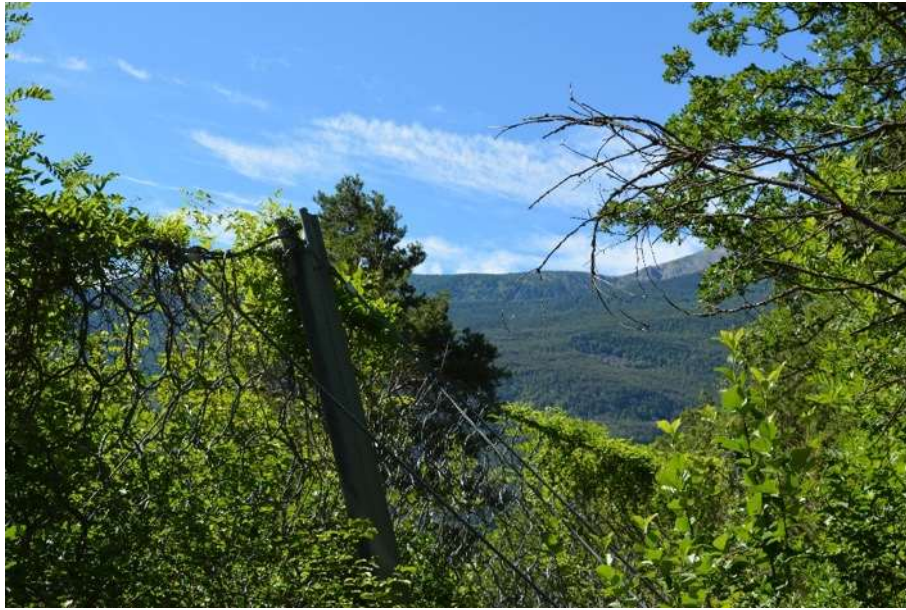
Figura 70: Sistema delle funi superiori, che convergono nello stesso ancoraggio a terra del controvento di monte e delle funi inferiori.

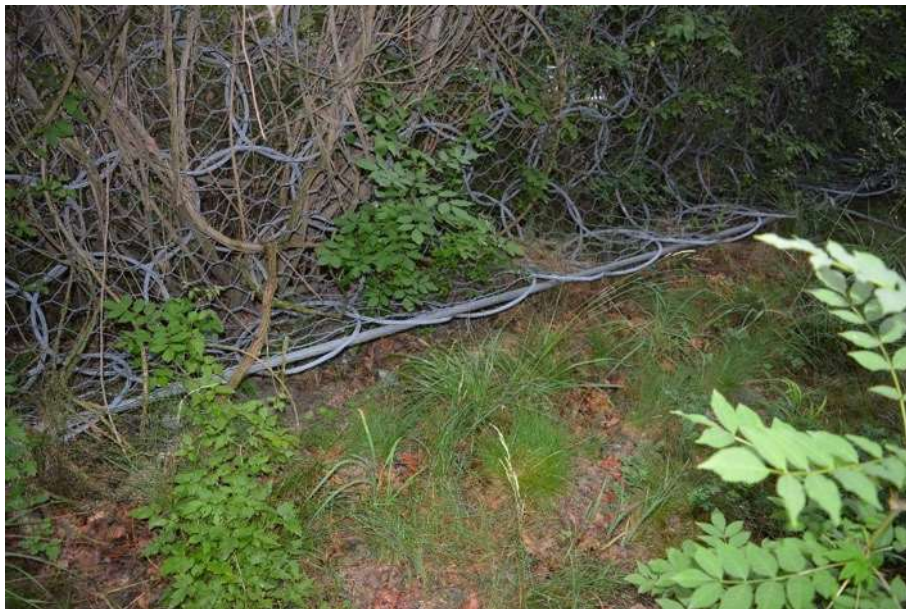
La barriera mostra vuoti al piede che ne compromette in parte la funzionalità (Figura 72), unitamente alla presenza di arbusti che potrebbero limitare la capacità deformativa della stessa. Si evidenzia inoltre una forte vegetazione che interessa tutta l'opera e rendendo non facile l'accesso. Spesso avvolge completamente le funi e i dissipatori. Parte degli elementi di giunzione mostrano un inizio di corrosione del rivestimento protettivo.

Figura 72: Vuoti al piede su alcune campate da 30-40 cm.

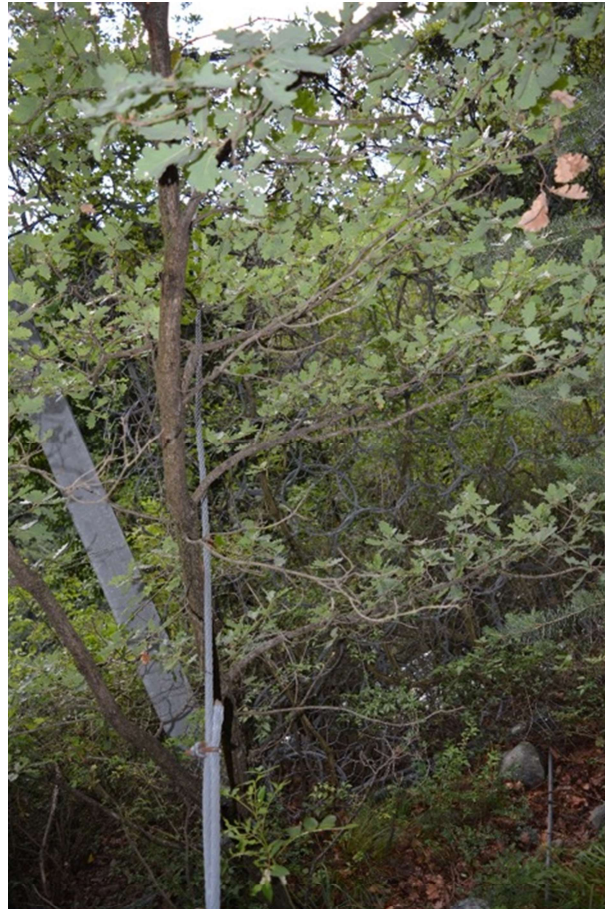
Figura 73: Pianta ad alto fusto sulla prima campata da nord che potrebbe limitare la capacità deformativa della barriera.

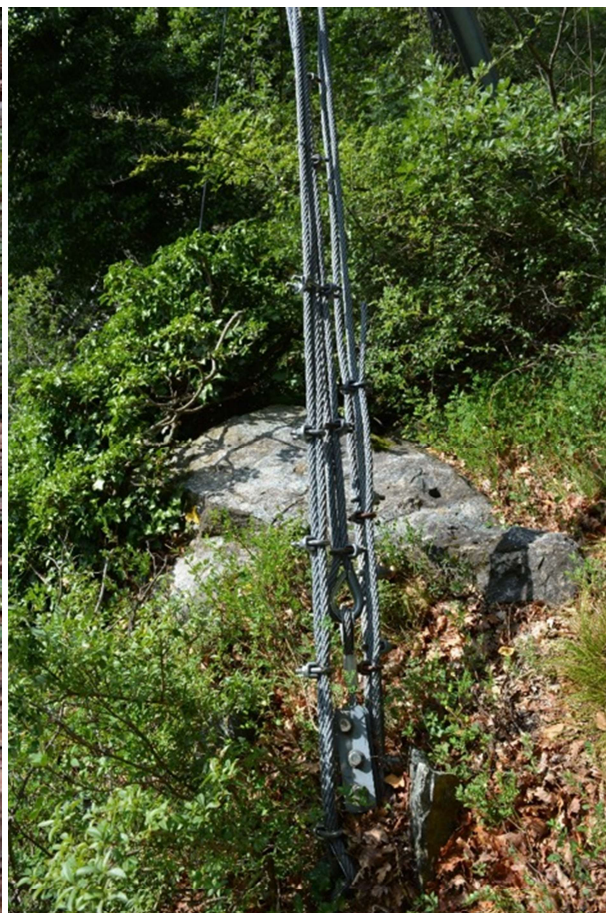
CHECK LIST dello stato di conservazione dell'opera			
Componente	Controllo eseguito	Livello di danno(*)	Note
	Freni: presenza di specie vegetali/ detriti nell'area di scorrimento dei freni	2	Figura 74
	Freni: deformazioni permanenti o scorrimenti	0	
	Freni: presenza di zone arrugginite/danneggiamento significativo del rivestimento anticorrosivo	0	
Funi di controvento laterale Indicare se i "Freni" NON sono presenti <input checked="" type="checkbox"/>	Rotture anche parziali con importanti lesioni dei fili costituenti	0	
	Fune lasca o tesa in modo anomalo (anche una sola)	0	
	Danneggiamento della connessione fune-testa del montante o distacco dagli elementi di ritenuta di testa* *(1 = danneggiamento connessione 2 = distacco dagli elementi di ritenuta)	0	
	Presenza di zone arrugginite/danneggiamento significativo del rivestimento anticorrosivo della fune	0	
	Presenza di specie vegetali arbustive e/o rampicanti	1

Figura 74: A sinistra ancoraggio del controvento di monte e di 2 funi superiori in corrispondenza del 1° montante a sud, si nota come l'ancoraggio e i freni sono totalmente interessati dalla vegetazione e alcuni morsetti siano ossidati. A destra l'ancoraggio del controvento laterale destro, fune superiore, fune inferiore in cui risulta parzialmente interessato da vegetazione. Sullo sfondo della figura di sinistra si vedono detriti con dimensione caratteristica da 30/40 cm.

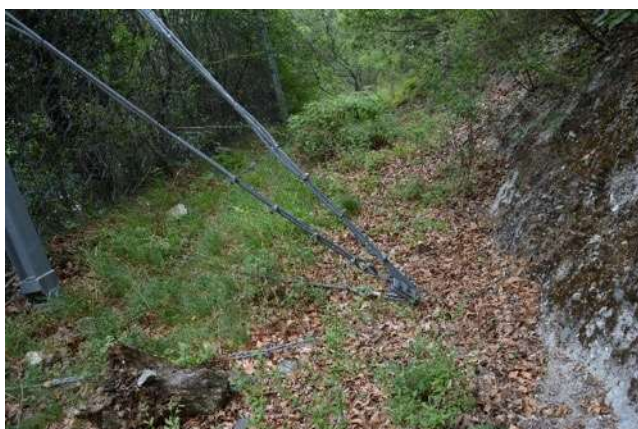
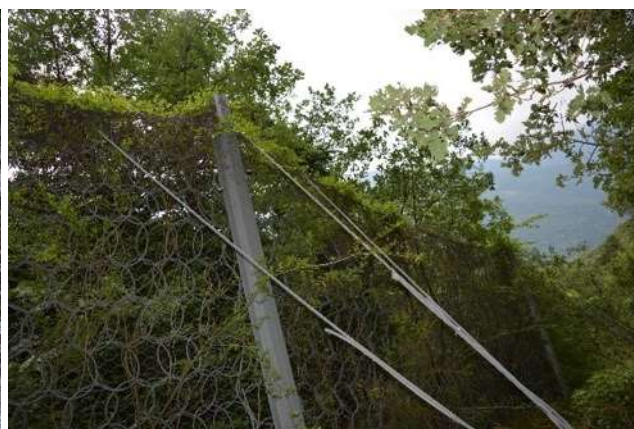
Figura 75: A sinistra si vede il sistema di ancoraggio nelle campate intermedie del controvento di monte e funi longitudinali. Tutto il sistema è interessato dalla vegetazione.

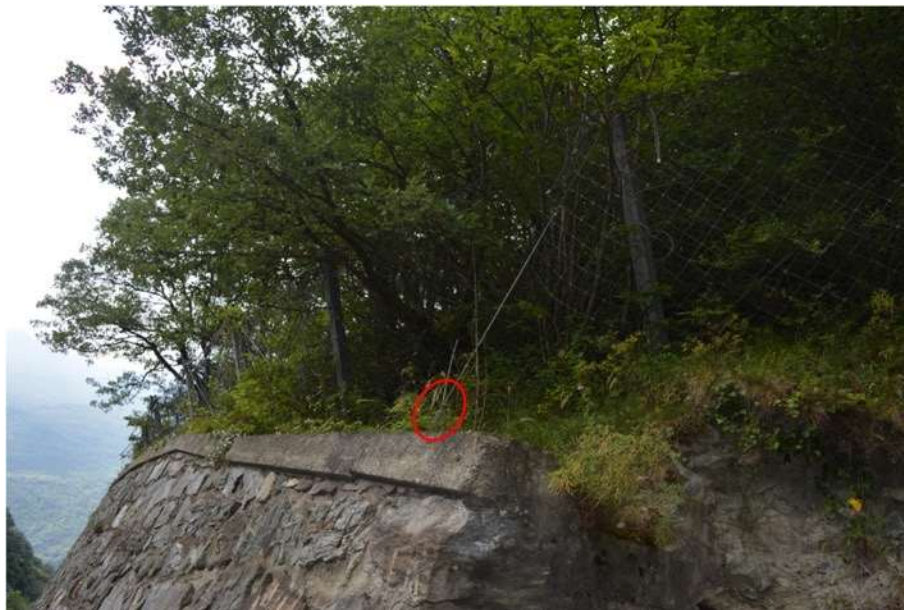
Si segnala almeno uno scalzamento parziale di un plinto di fondazione del 2° montante da sud (Figura 80) e non idonei sistemi di unione (vedasi Figura 77) nei controventi di valle solo in corrispondenza dell'ultima campata (nord e sud) dello stendimento.

Figura 77: Controventi di valle (un solo morsetto).

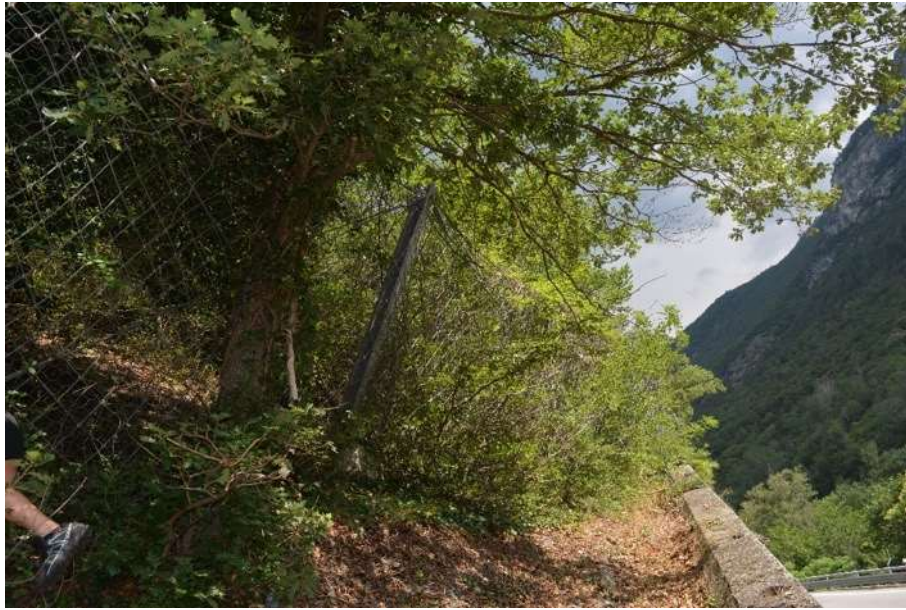
Figura 78: Arbusto che sta crescendo tra le maglie della rete

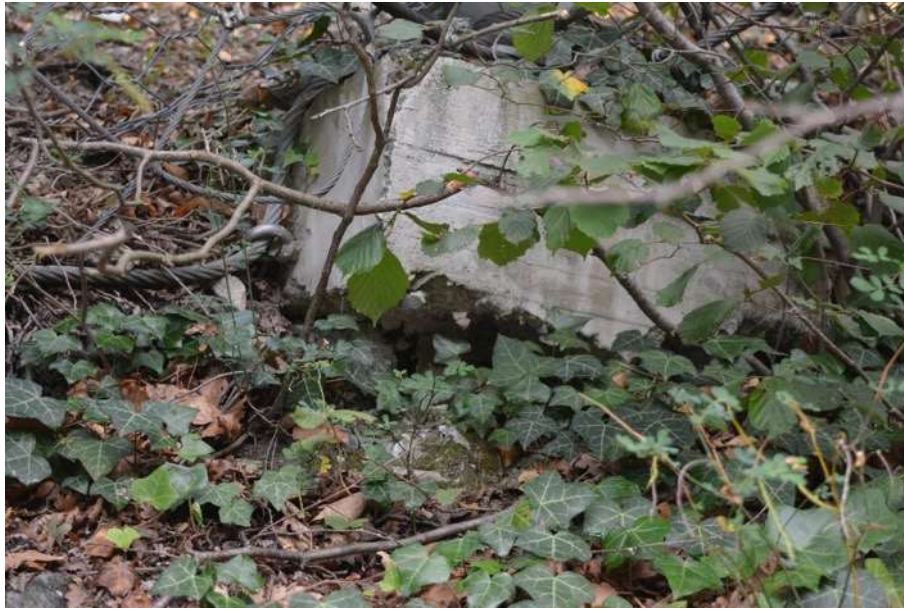
Figura 80: Scalzamento della fondazione del secondo montante partendo da sud

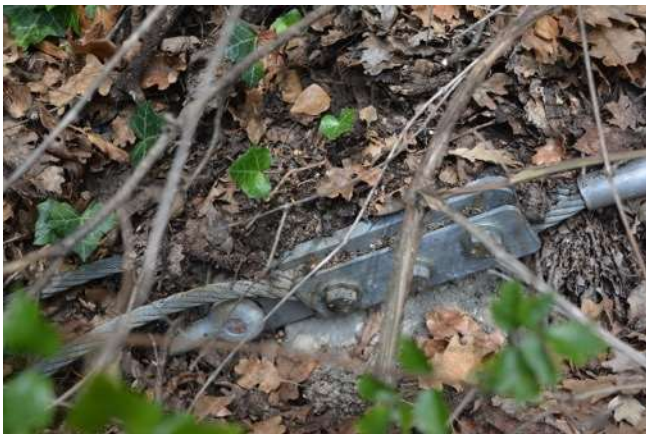
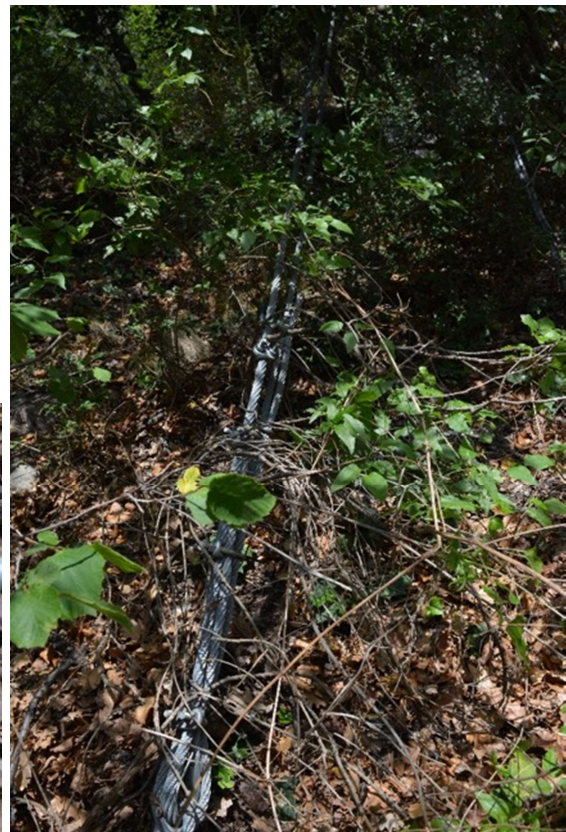
CHECK LIST dello stato di conservazione dell'opera			
Componente	Controllo eseguito	Livello di danno(*)	Note
longitudinali superiori Indicare se i "Freni" NON sono presenti <input type="checkbox"/>	Fune lasca o tesa in modo anomalo (anche una sola)	0	
	Danneggiamento della connessione fune-testa del montante o distacco dagli elementi di ritenuta di testa* *(1 = danneggiamento connessione 2 = distacco dagli elementi di ritenuta)	0	Estensione (n°campate/elementi):
	Presenza di zone arrugginite/danneggiamento significativo del rivestimento anticorrosivo della fune	0	
	Presenza di specie vegetali arbustive e/o rampicanti	1	
	Ammaloramento/danneggiamento/corrosione degli ancoraggi (o della testa degli ancoraggi)	0	
	Distacco/assenza degli ancoraggi	0	
	Ammaloramento/danneggiamento/corrosione degli elementi di giunzione	0	
	Distacco/assenza degli elementi di giunzione	0	
	Freni: presenza di specie vegetali/ detriti nell'area di scorrimento dei freni	1	Figura 81

Figura 81: Interazione vegetazione-freni: a sinistra e destra RISP/MACCAFERRIattivamente campate di sinistra e destra (vista frontale della barriera).

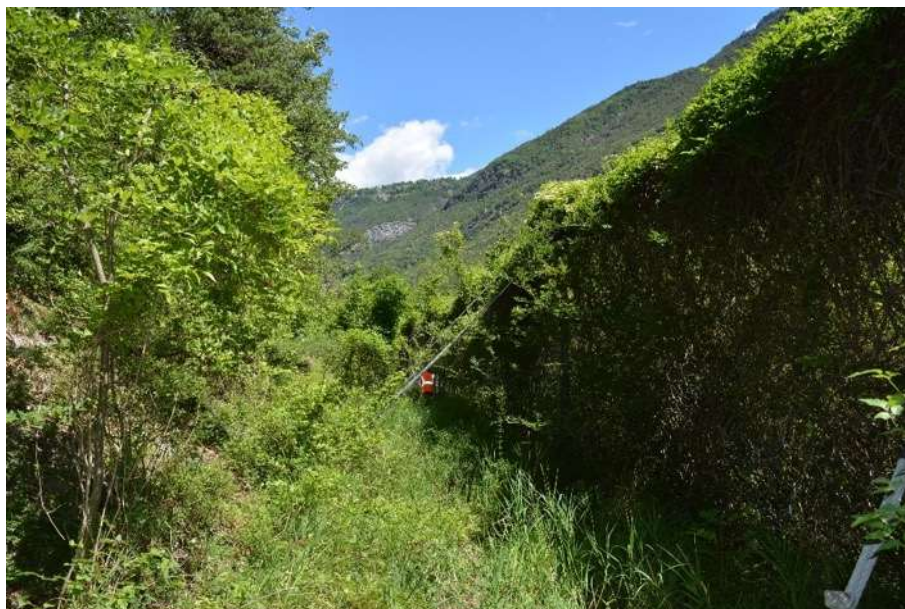
Figura 82: Visione d'insieme della barriera dal retro, si vede una forte vegetazione.

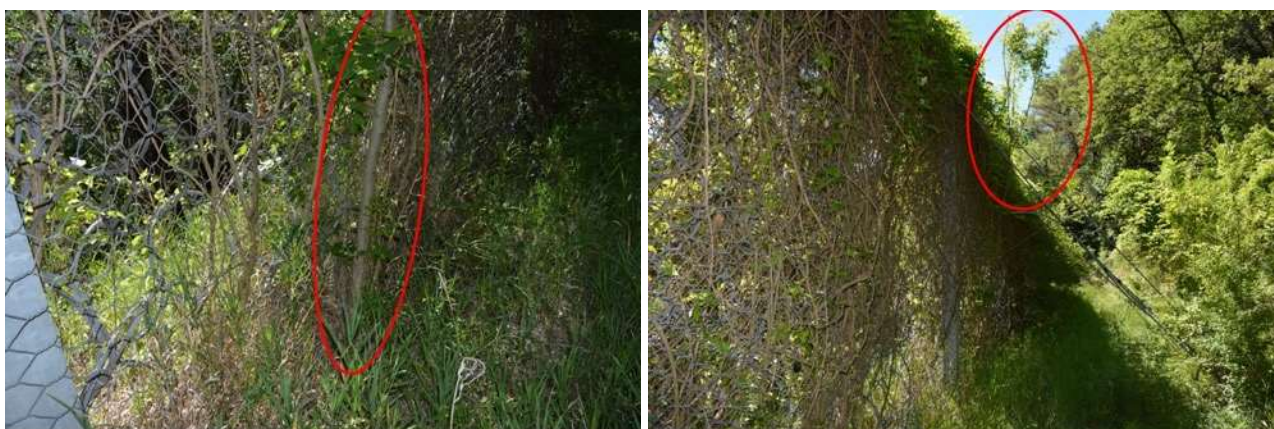
Figura 83: Due arbusti di giovane età che stanno crescendo tra le maglie della rete, in futuro potrebbero inficiare la capacità deformativa della barriera.

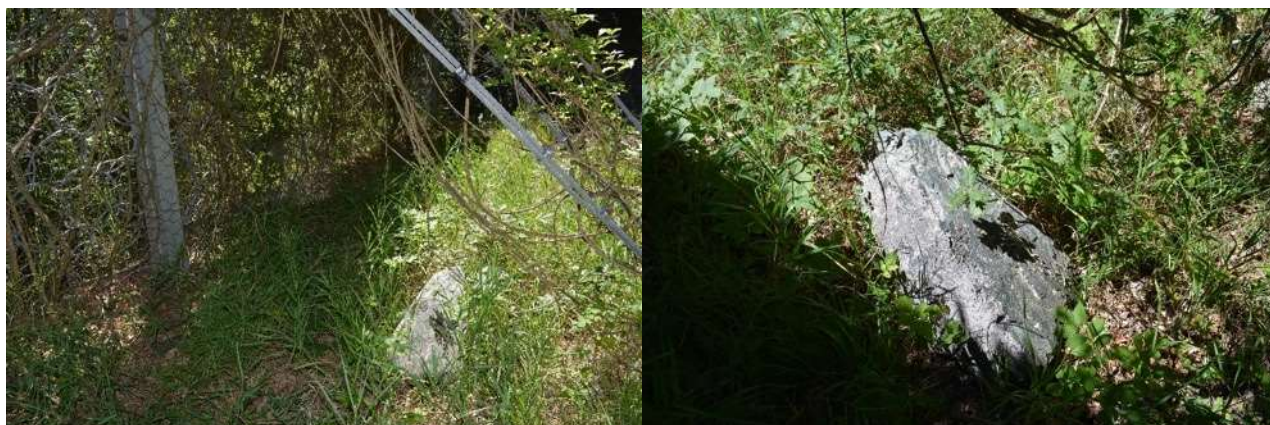
Figura 84: Due massi sulla prima campata da sud che non hanno impattato, dimensioni: 70x30x30 cm e 60x60x50 cm

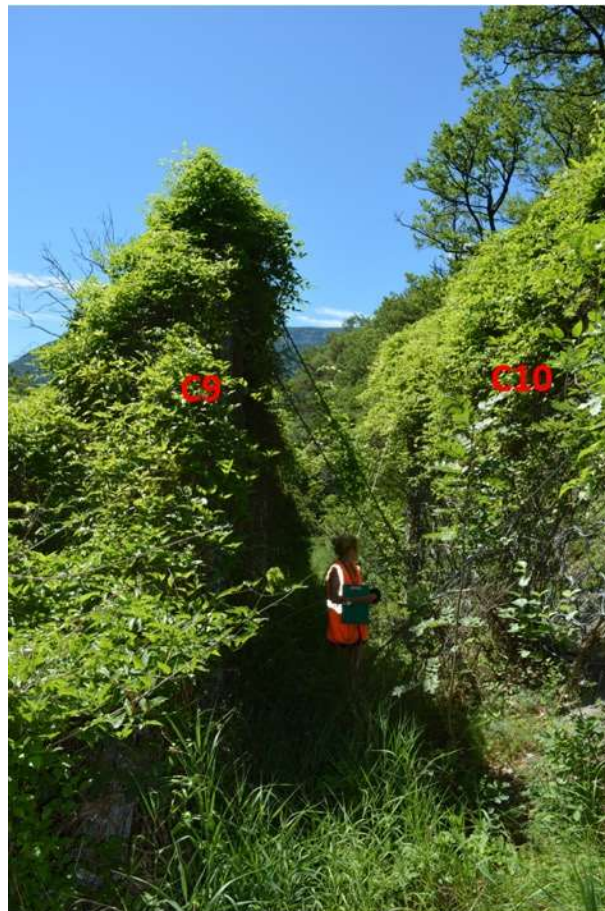
Si segnala come le barriere C9 e C10 sono montate ad una distanza di circa 2 m quindi in caso di grosse deformazioni di C10 andrebbero a interagire. Un controvento di monte di C9 è passante nella rete della barriera C10.

Figura 85: A Il controvento di valle della barriera C10 si ancora in prossimità della barriera C9, il controvento di monte di C9 si ancora in prossimità di C10. La distanza tra le due è di solo 2 m. Tuttavia si assume che C9 non sia influenzata nella sua capacità deformativa da C10.

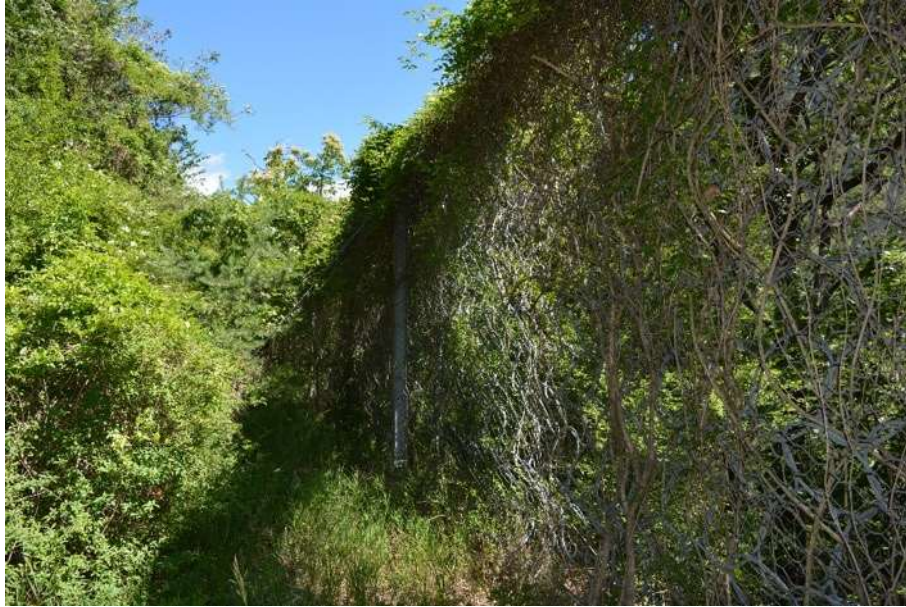
Figura 88: Vista dal retro della barriera, si nota la folta vegetazione su tutto lo stendimento.

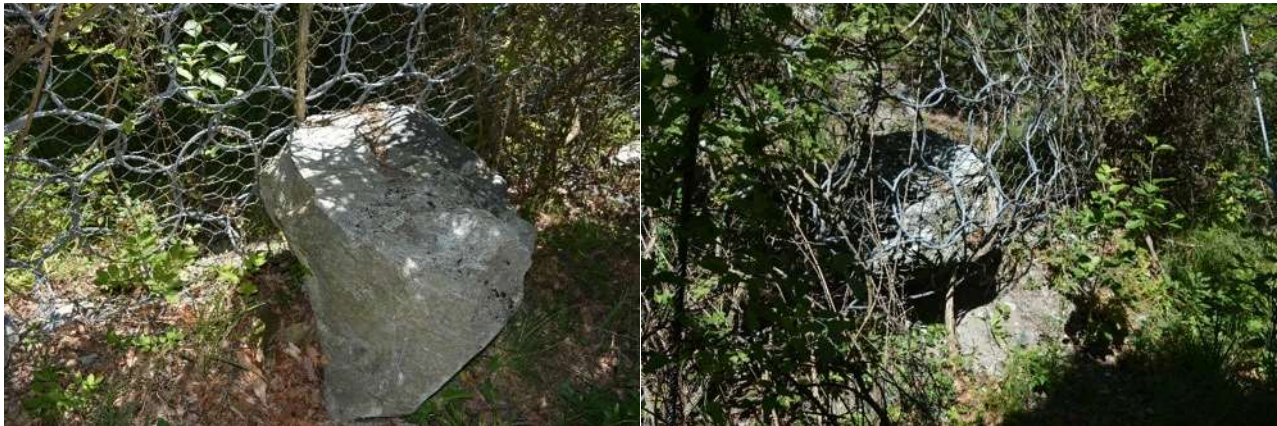
Figura 89: Masso intercettato dalla barriera nella seconda campata da sud, dimensioni 1,10x0,80x0,50 m.

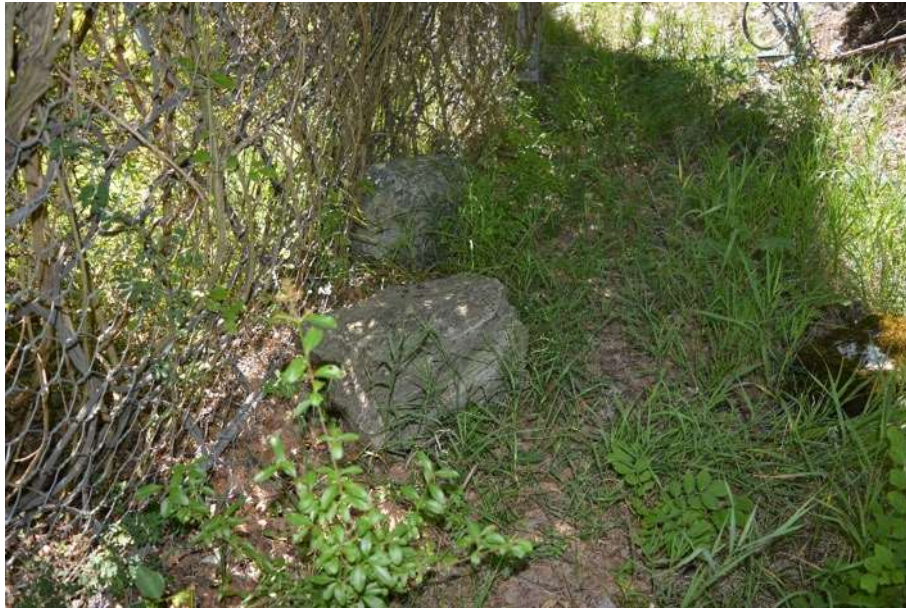
Figura 90: Massi nella seconda campata da sud, dimensioni: 50x40x45 cm, 60x40x40 cm e 30x50x30 cm.

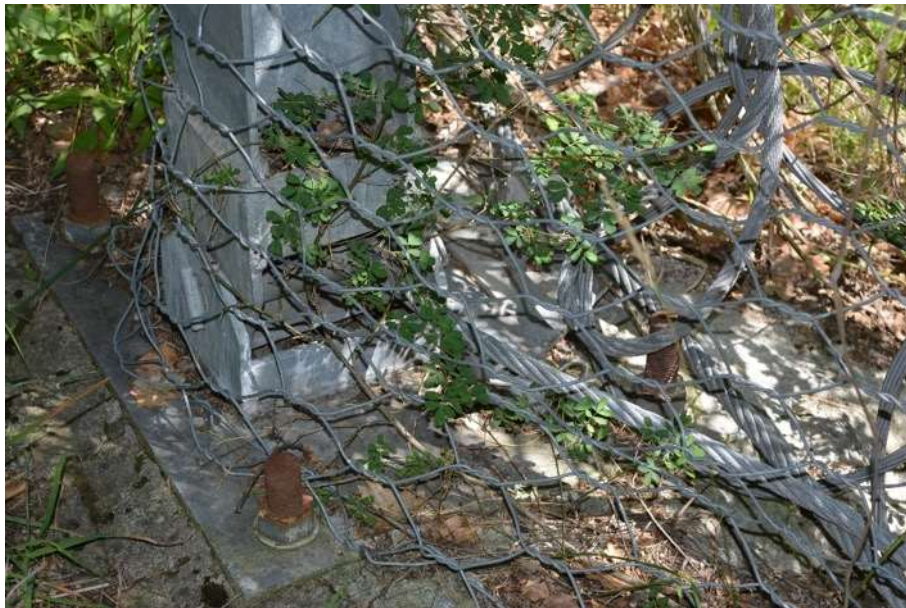
Figura 91: Ancoraggio di un montante mediante piastra e barre filettate con dadi, questi ultimi elemento risultano ossidati.

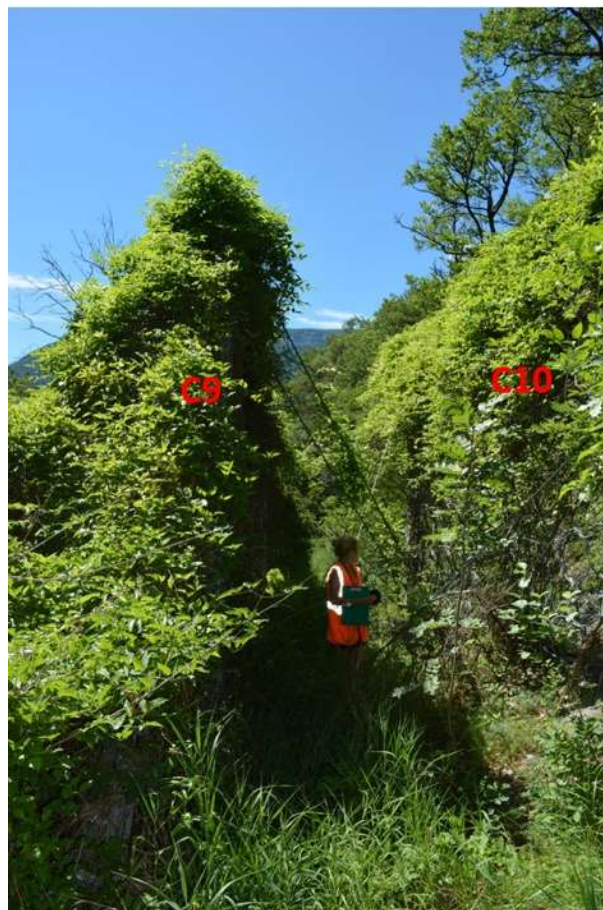
In Figura 93 è riportato un dettaglio del montaggio: le barriere C9 e C10 sono montate ad una distanza di circa 2 m quindi in caso di grosse deformazioni di C10 andrebbero a interagire. Un controvento di monte di C9 è passante nella rete della barriera C10.

Figura 93: Il controvento di valle della barriera C10 si ancora in prossimità della barriera C9, il controvento di monte di C9 si ancora in prossimità di C10. Inoltre la distanza tra le due è di solo 2 m, in caso di grandi deformazioni di C10 anche C9 sarebbe coinvolta, oltre al fatto che la capacità deformativa della prima sarebbe compromessa.

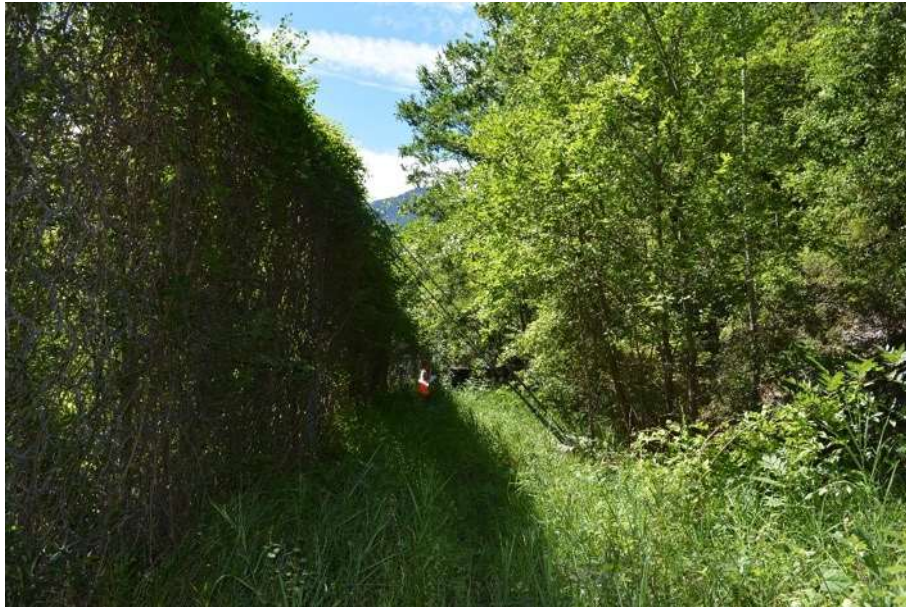
Figura 94: Vista dal retro della barriera, si nota la folta vegetazione su tutto lo stendimento.

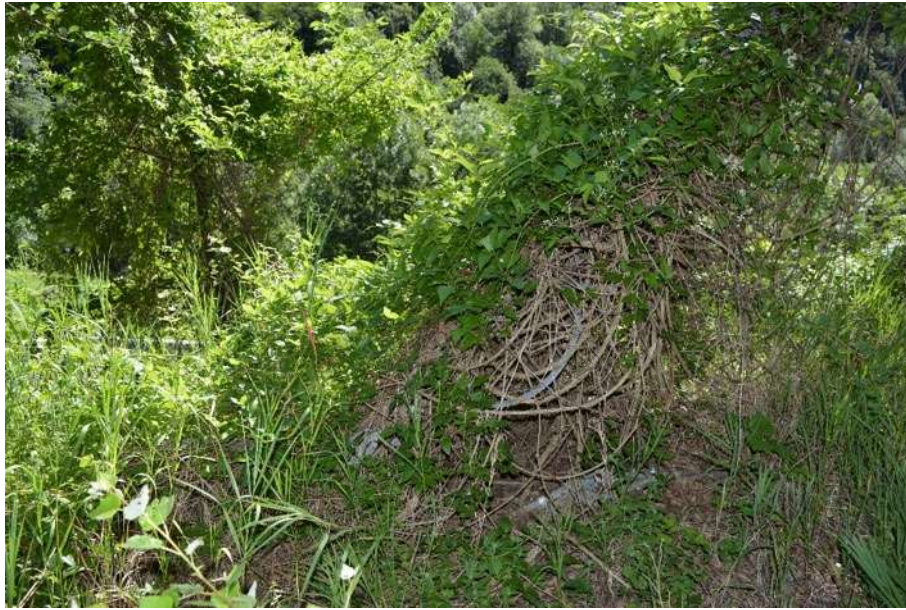
La barriera risulta molto vegetata e non di facile accesso così come tutti i sistemi dissipativi (vedasi Figura 96 e Figura 97).

Figura 96: Ancoraggio flessibile con redancia della fune superiore, fune inferiore e controvento laterale a nord. Importante presenza di vegetazione che interessa anche i sistemi dissipativi.

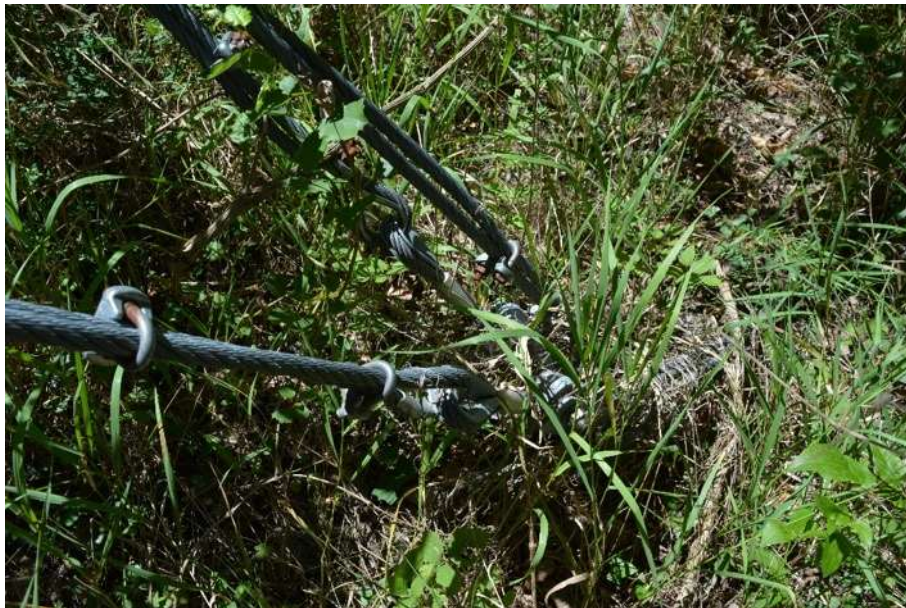
Figura 97: Ancoraggio flessibile con redancia dei controventi di monte, funi longitudinali superiori e inferiori. L'attacco risulta molto vegetato interessando anche i sistemi frenanti. Inoltre, come su tutta l'opera, i morsetti risultano ossidati.

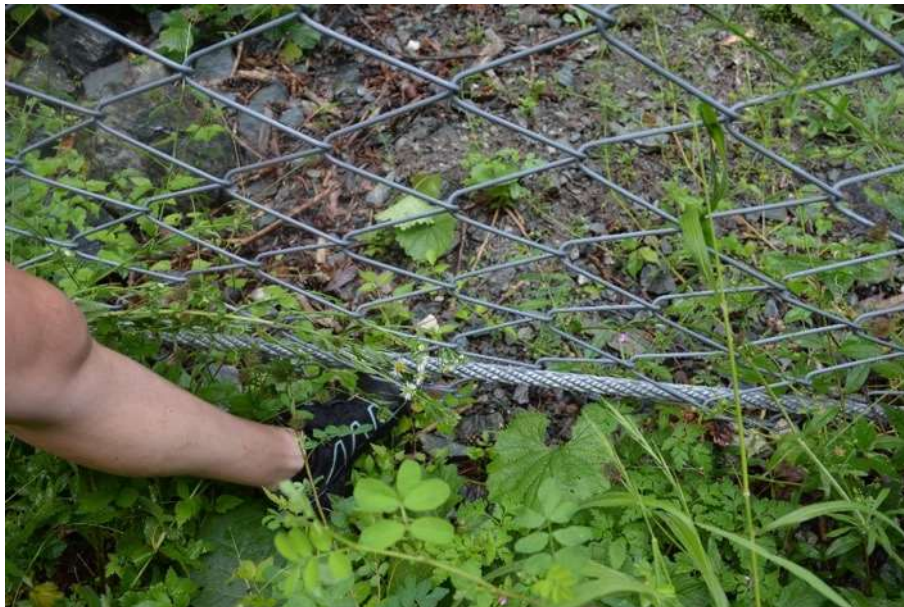
La barriera presenta uno stato di conservazione discreto anche se si segnalano alcuni vuoti al piede che potrebbero lasciar scivolare a valle blocchi lastriformi (Figura 99) e che quindi potrebbero compromettere la funzionalità della barriera, unitamente ad una presenza importante di vegetazione.

Figura 99: Vuoti al piede da 10-20 cm sulla 1 campata a nord.

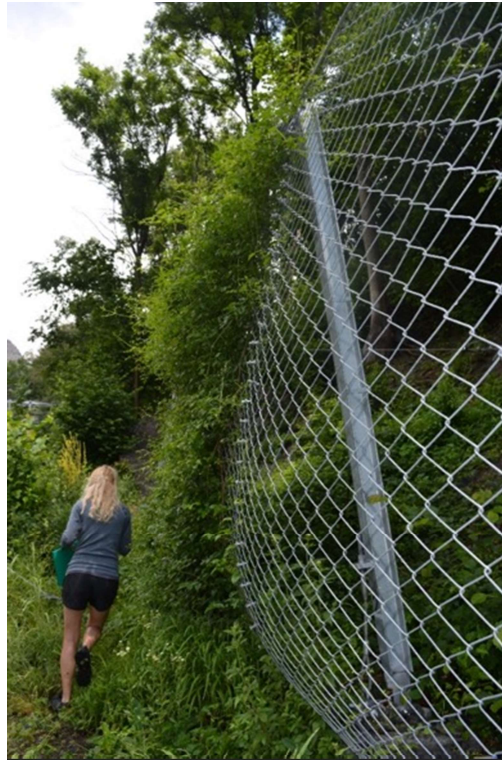
Figura 100: Spanciamento della rete principale, probabilmente dovuto alla vegetazione.

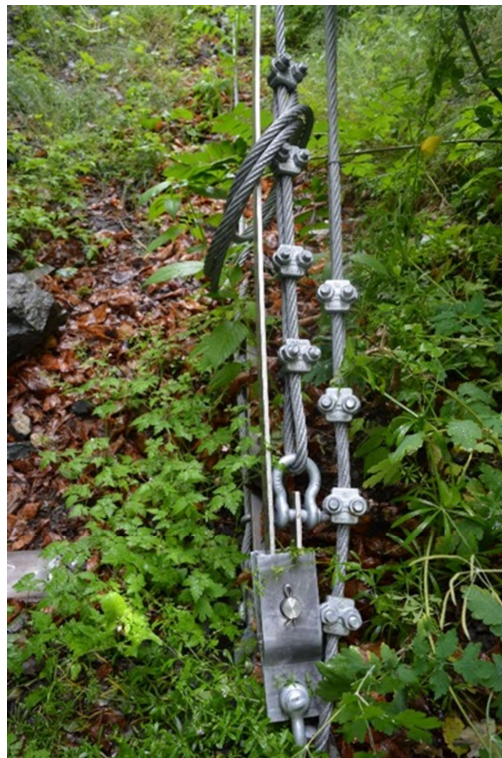
Figura 101: Ancoraggio laterale di sud, si vede come il freno della fune inferiore sia in parte interrato e comunque interessato da materiale vegetale.
