PIANO INTEGRATO TEMATICO (PITEM) “RISK - RESILIENZA, INFORMAZIONE,
SENSIBILIZZAZIONE E COMUNICAZIONE AI CITTADINI”. PROGETTO RISK-ACT

SOPRALLUOGHI E ISPEZIONI SULLE BARRIERE PARAMASSI SULLA SR45 E SR46. RISULTATI

ING. MADDALENA MARCHELLI, PhD

30 Giugno 2022

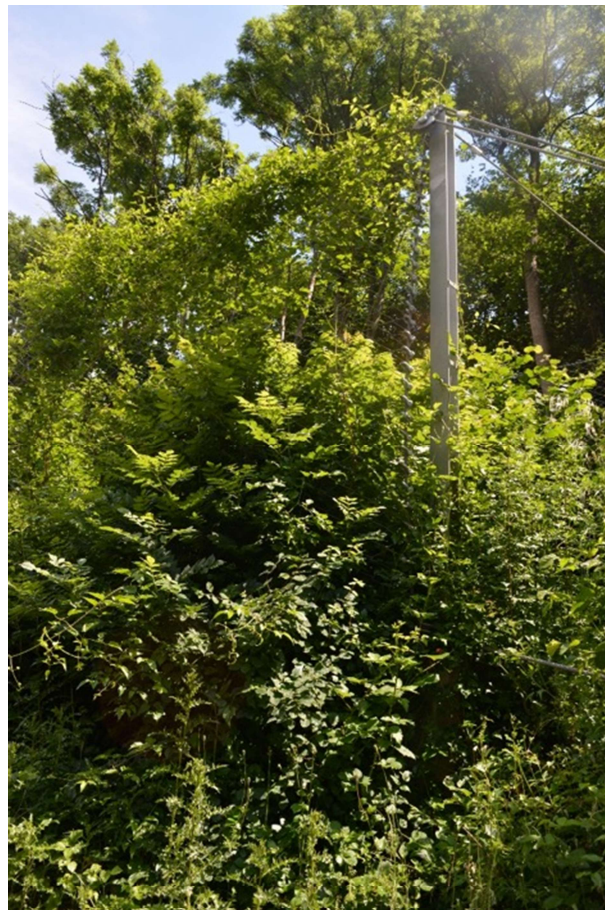
Si segnala la forte presenza di vegetazione e la formazione in corso di piante ad alto fusto tra le maglie della rete che, in futuro potrebbero costituire un'importante limitazione per la capacità deformativa della barriera.

Figura 103: Situazione di forte vegetazione sul montante, sulla fune superiore, sulla fune inferiore e tra la rete principale.

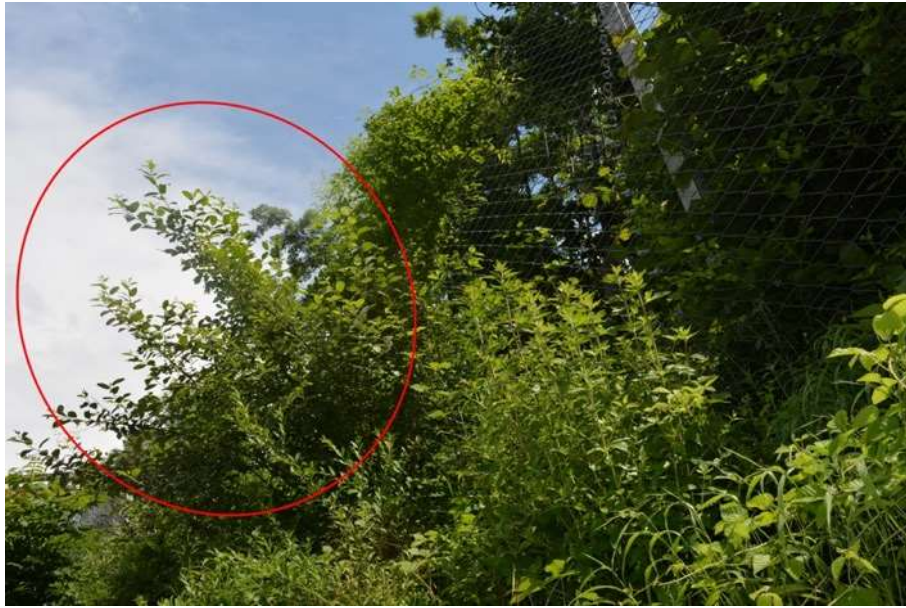
Figura 104: Arbusti in formazione tra le maglie della rete che potrebbero con il tempo inficiare sulla capacità deformativa della barriera.

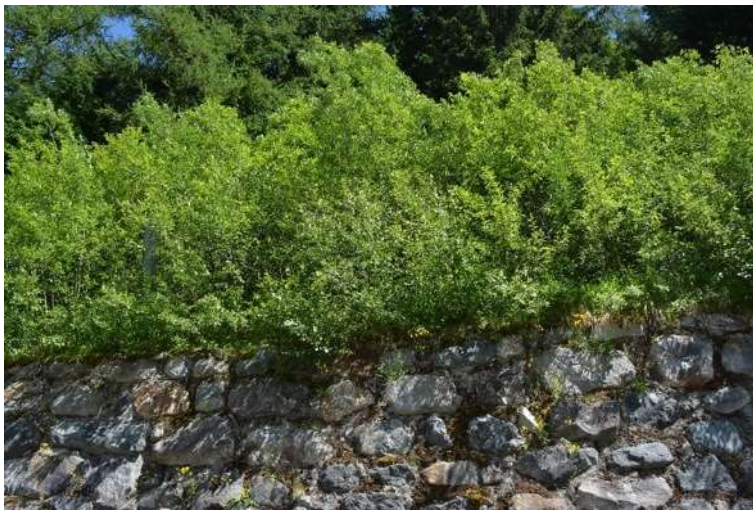
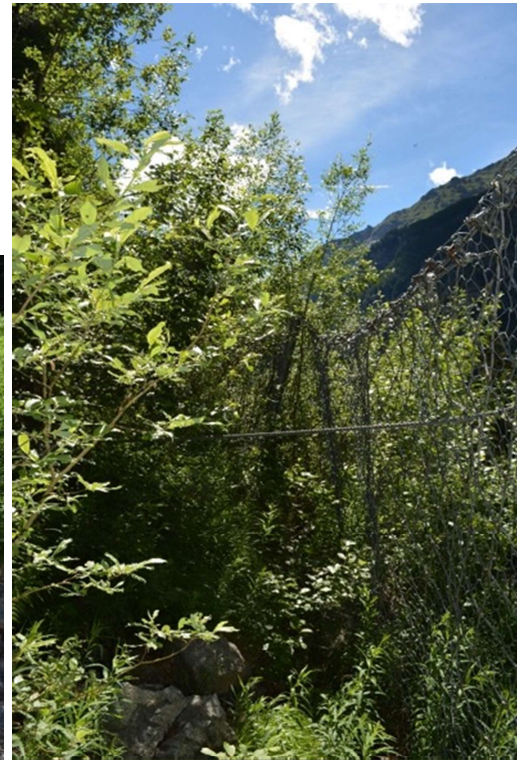
Conclusioni sullo stato di conservazione dell'opera
<p>L'accesso all'opera è molto difficoltoso per via dell'importante vegetazione sviluppatosi nel tempo, che rischia di compromettere la capacità deformativa della stessa. Inoltre si segnala l'interazione con la barriera M.S.2 come mostrato in Figura 108.</p> <p>Sulla 1° campata nord si sono rilevati i massi di Figura 107, non è possibile stabilire se ci sono stati altri eventi per l'inaccessibilità dell'opera.</p> <p>Si è anche rilevato un freno di un controvento di monte leggermente deformato (Figura 109).</p>

Figura 106: A sinistra la barriera vista dalla strada, si vede una forte vegetazione che ricopre interamente l'opera e arbusti ad alto fusto sta crescendo tra la rete. A destra è mostrato il retro della barriera, la vegetazione rende impossibile proseguire.

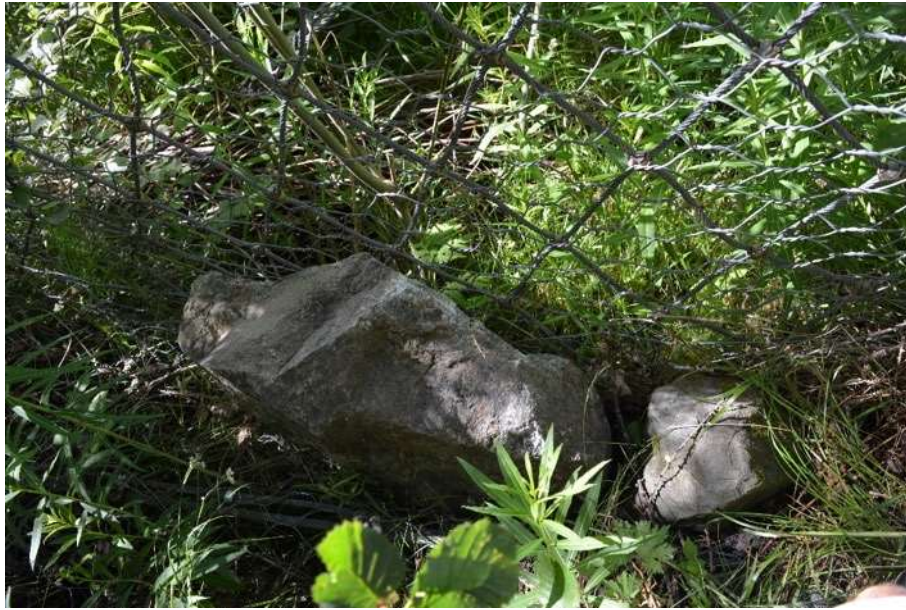
La barriera ha subito impatti/danni?		Si, ma di piccola entità (vedesi Figura 107)
	Se è sì, data presunta:	
	Indicazioni parti impattate/danneggiate:	
La barriera ha subito manutenzione?		
	Se è sì, data presunta di avvenuta manutenzione:	
	Indicazioni zone mantenute:

Figura 107: blocchi intercettati dalla prima campata: dimensioni 70x70x25 cm e 30x30x30 cm.

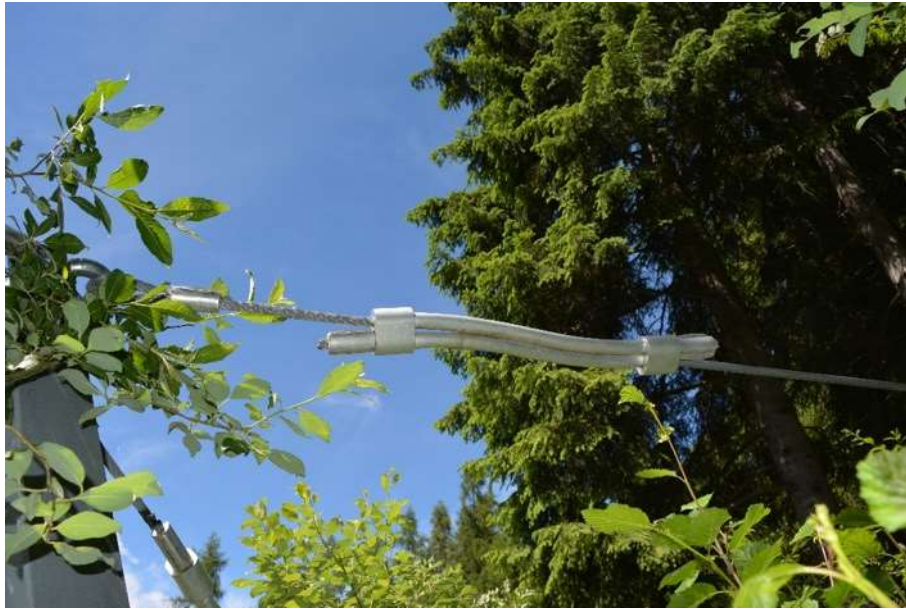
Figura 109: Freno su un controvento di monte leggermente deformato.

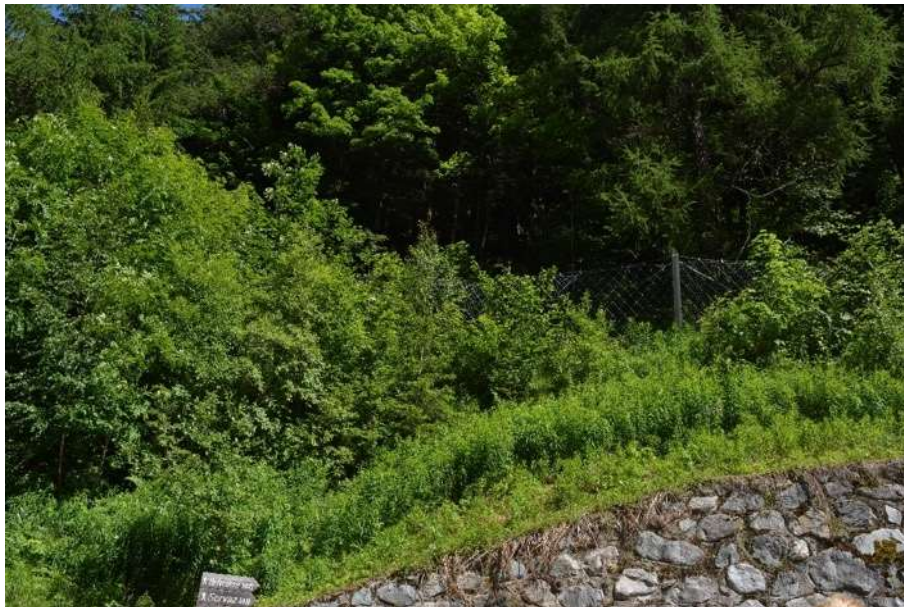
Figura 111: Stato di vegetazione attuale, molte piante ad alto fusto tra le maglie della rete.

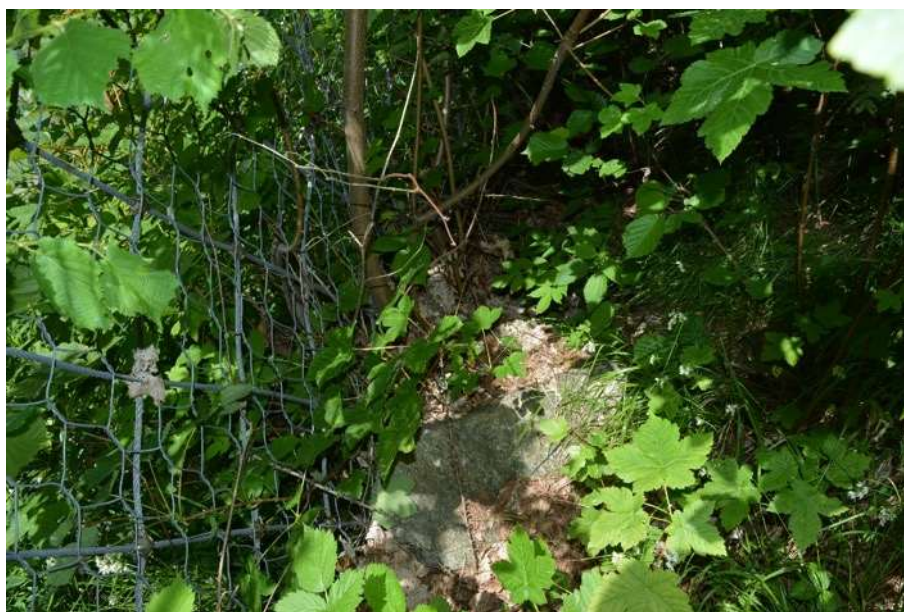
Si sono rilevati due massi intercettati dalla barriera e riportati in Figura 113 e Figura 114.

Figura 113: Masso sulla 3° campata sud: dimensioni 60x20x40 cm.

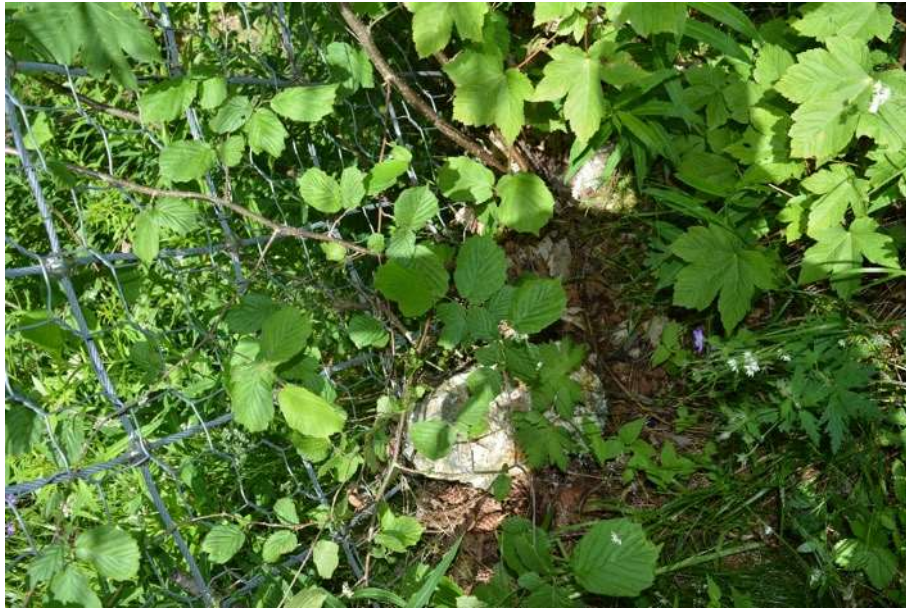
Figura 114: 2° campata sud piccolo masso.

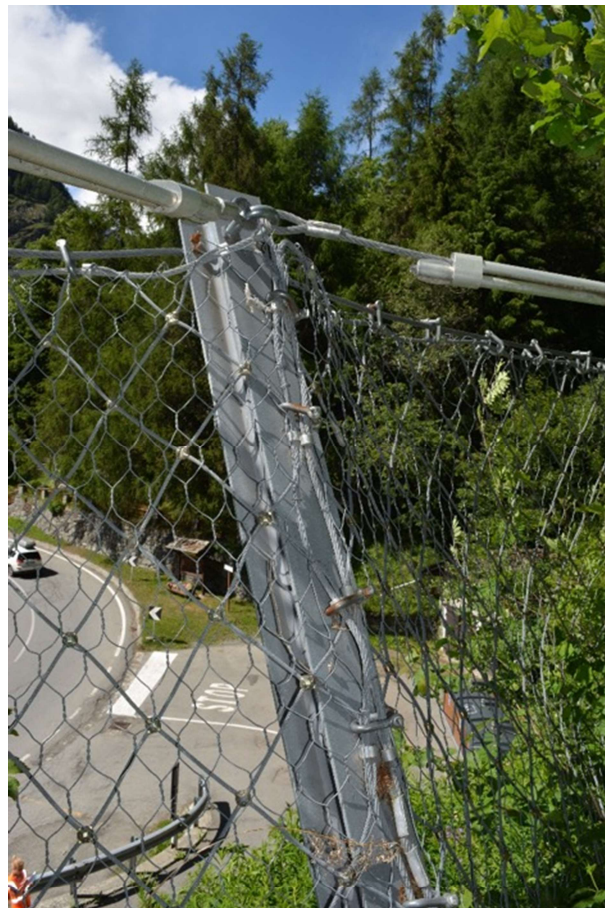
Figura 115: Morsetti dell'ancoraggio dei pannelli di rete leggermente ossidati.

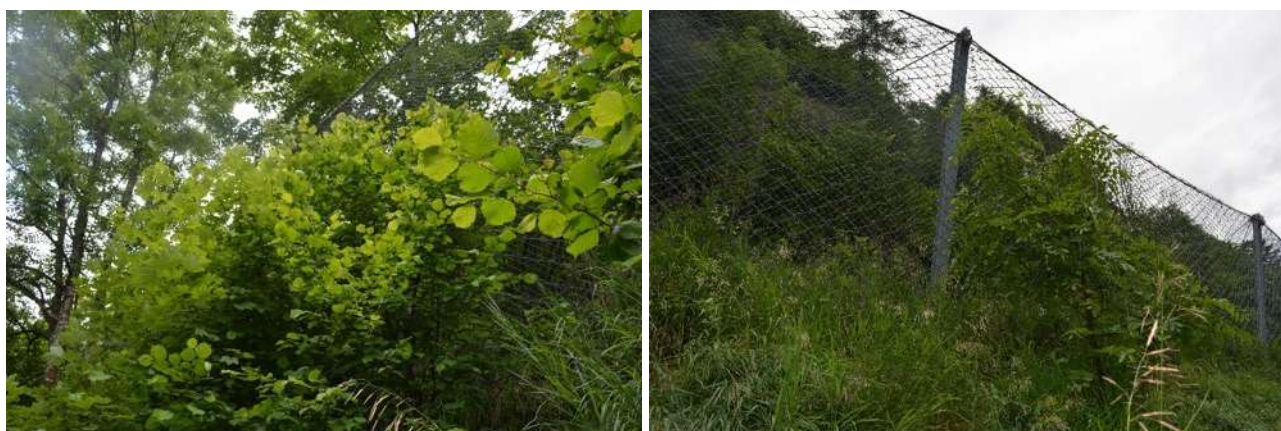
Non si rilevano particolari criticità nell'opera tali da impedirne la funzionalità. Si segnala la presenza di giovani piante ad alto fusto tra le maglie della rete che, se non rimosse, nel tempo potrebbero intaccare la capacità deformativa dell'opera stessa.

Figura 117: Crescita di piante ad alto fusto tra la rete della barriera che potrebbero limitare la capacità deformativa dell'opera.

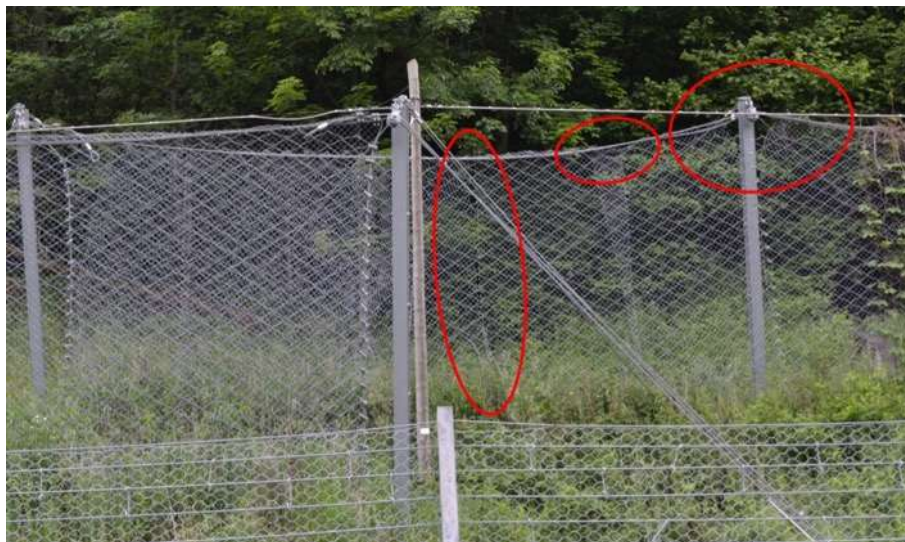
Figura 120: Prima campata da sud, lacerazioni della rete secondaria.

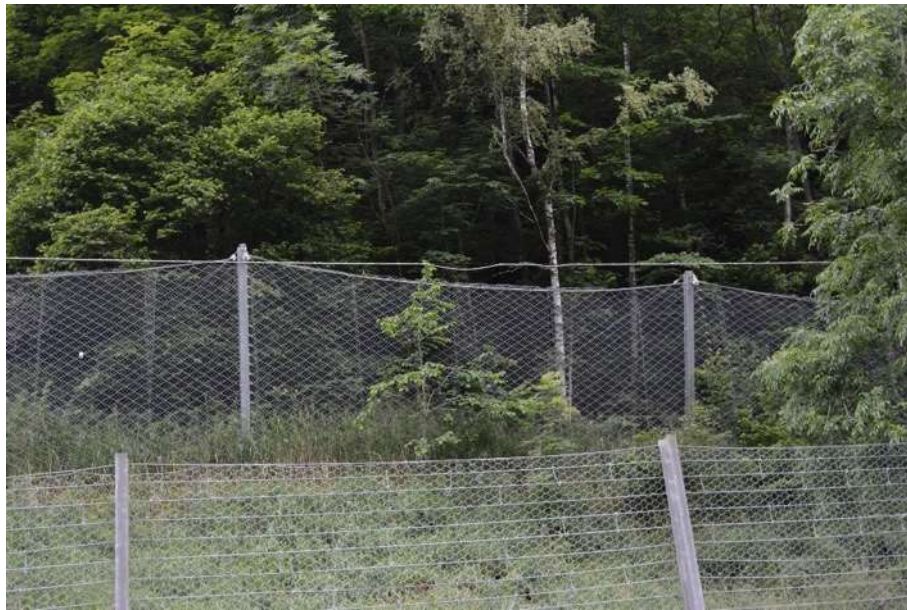
L'opera presenta uno stato di conservazione discreta ma è presente vegetazione interagente, specialmente nelle ultime 3 campate verso nord (Figura 119), mentre sulla 3° campata da sud è presente una pianta che potrebbe inficiare sulla capacità deformativa della barriera (Figura 121). Si segnala che la rete secondaria presenta diversi strappi sulla prima campata a sud.

Figura 121: Arbusto tra le maglie della rete sulla terza campata da sud.

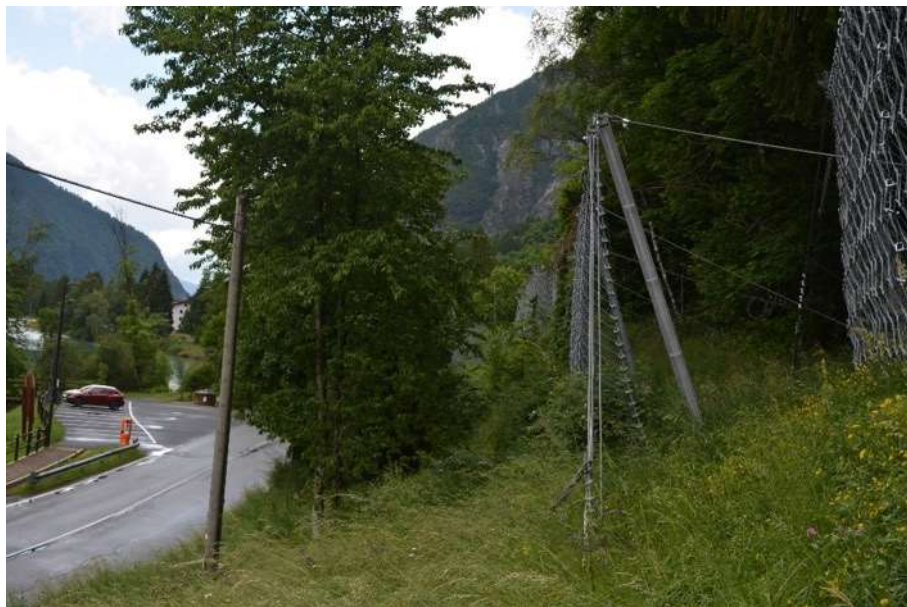
Inoltre il controvento di monte più a nord passa all'interno della barriera M3, un'eventuale deformazione di quest'ultima coinvolgerebbe anche M2.

Figura 122: Controvento di monte del montante più a nord che passa tra le maglie della barriera M3; movimenti deformativi di M2 o M3 potrebbero essere intralciati dalla configurazione.

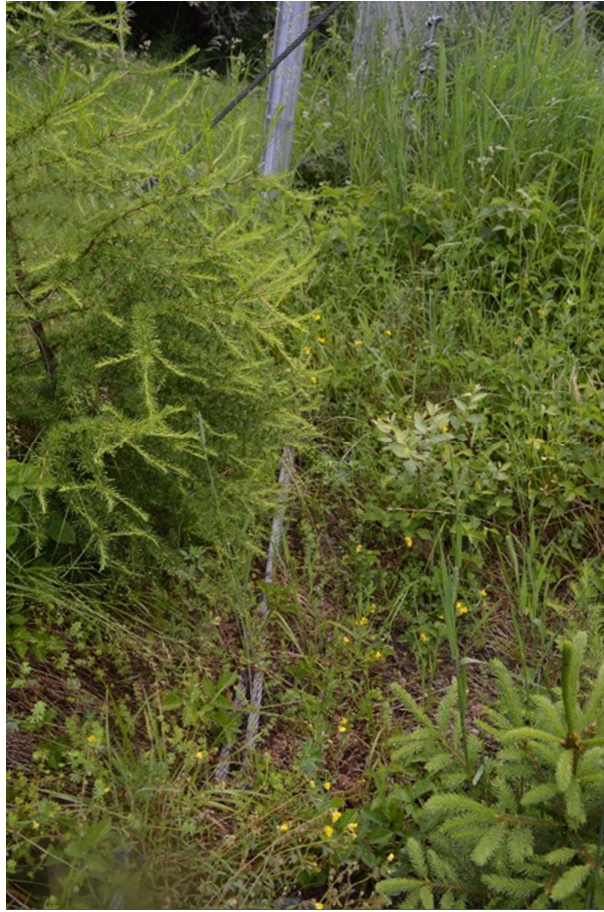
Figura 123: Fune longitudinale inferiore quasi totalmente ricoperta da vegetazione.

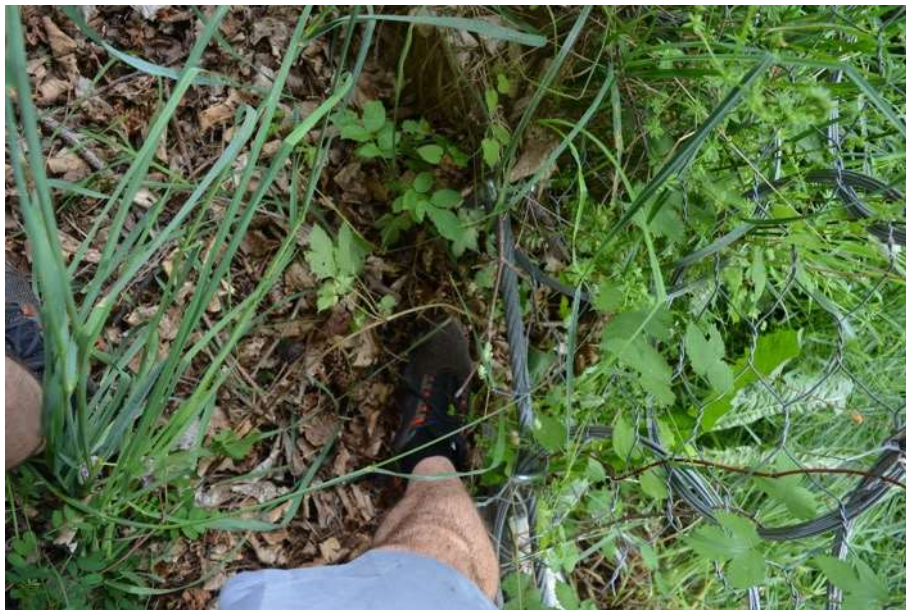
La barriera evidenzia la presenza vuoti al piede da 20-30 cm che potrebbero permettere lo scivolamento a valle di blocchi (Figura 124).

Figura 125: Vuoti al piede sulla prima campata sud da 20-30 cm.

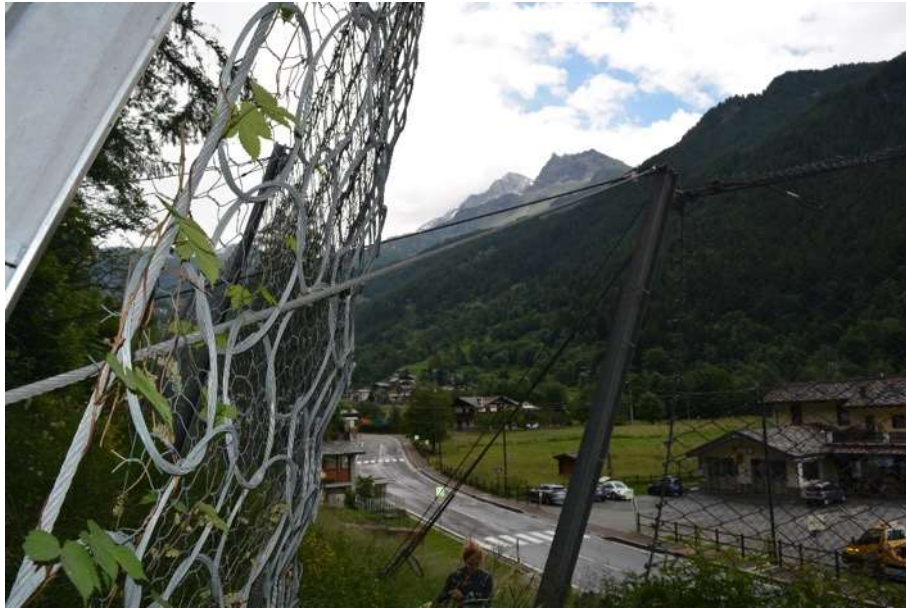
Infine si segnala che un controvento di M2 passa nella prima campata sud di M3 come mostrato in Figura 126., quindi la configurazione potrebbe inficiare le capacità deformative dell'opera.

Figura 126: Un controvento di M2 passa tra le maglie della prima campata di M3: movimenti deformativi di M2 o M3 potrebbero essere intralciati dalla configurazione.

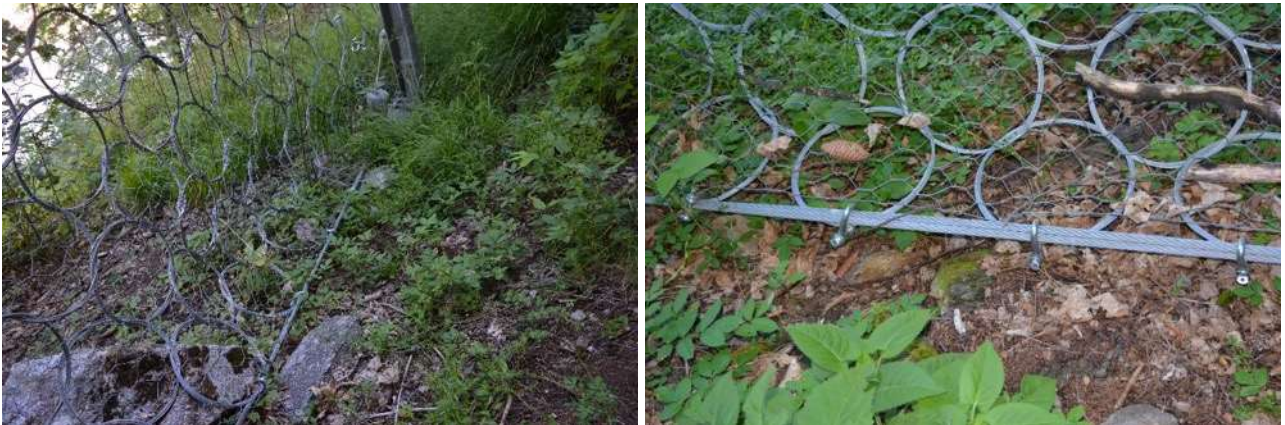
Conclusioni sullo stato di conservazione dell'opera
La barriera, non facilmente accessibile, presenta vuoti al piede dell'ordine di 10 cm su tutta la barriera (Figura 128) e un distacco della rete secondaria (Figura 130). È presente un albero ad alto fusto sulla campata centrale che potrebbe inficiare la capacità deformativa dell'opera.

Figura 128: Vuoti al piede su tutta l'opera

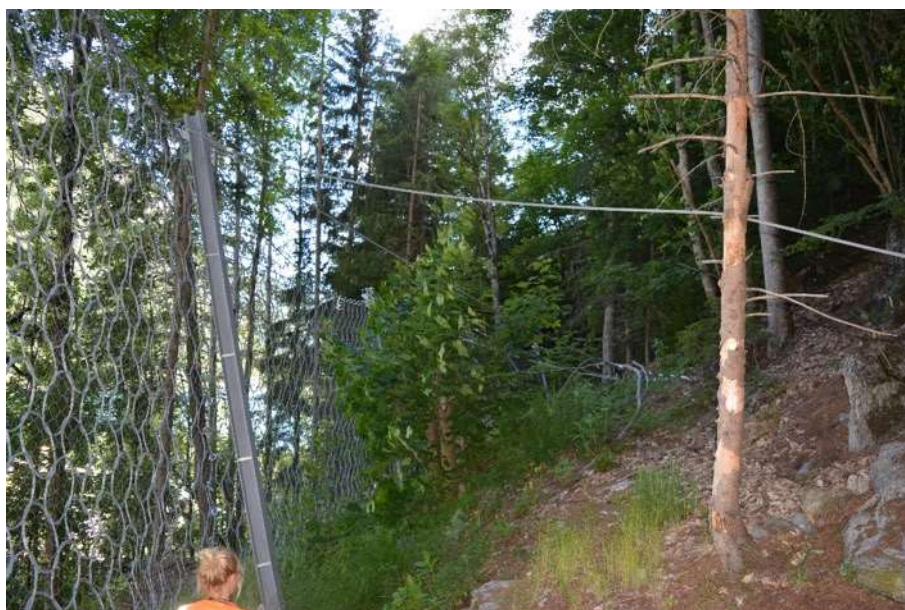
Figura 129: Arbusti che crescono nella rete della barriera potendo inficiare la capacità deformativa dell'opera.

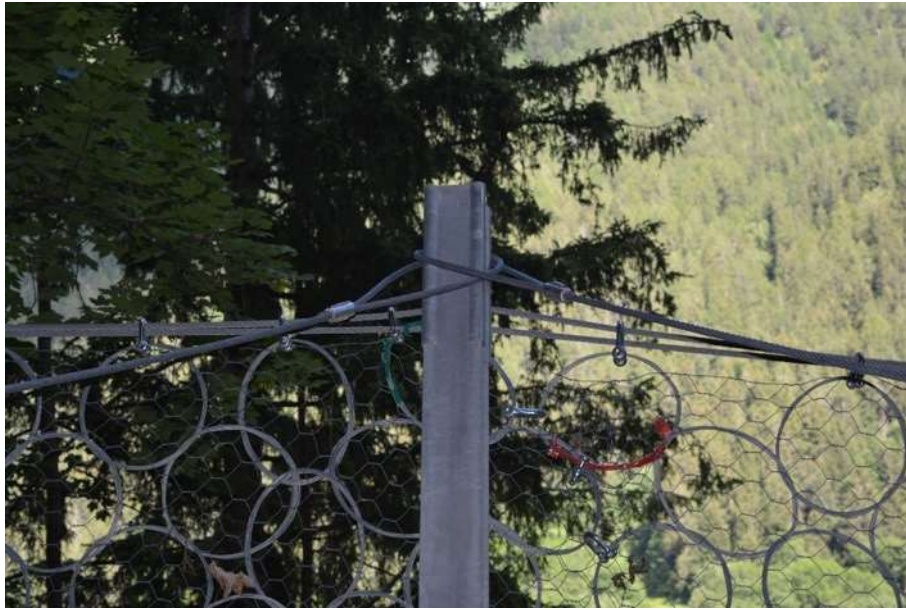
Figura 130: Leggero distacco della rete secondaria dalla fune superiore

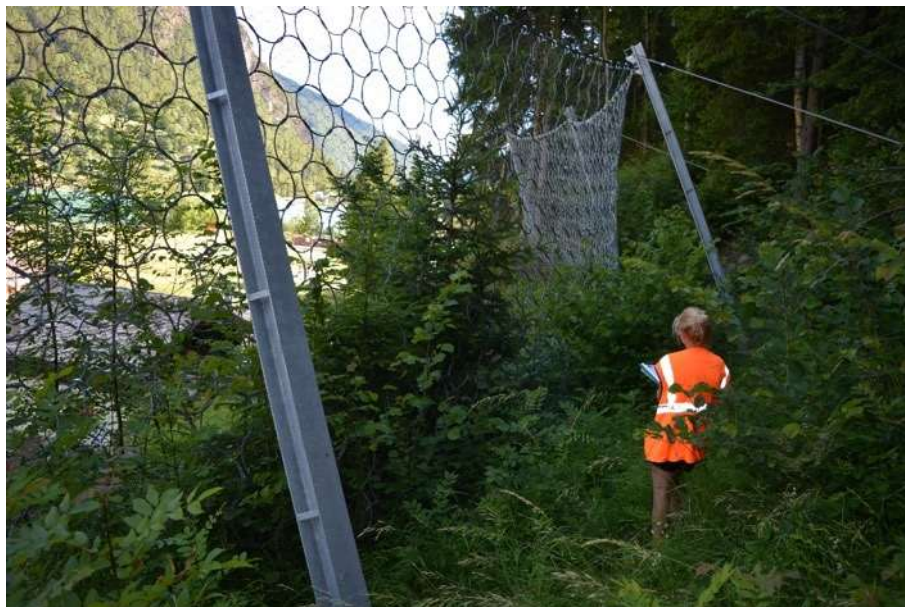
Figura 132: 1° e 2° campata sud alberi ad alto fusto che stanno crescendo nelle maglie della rete

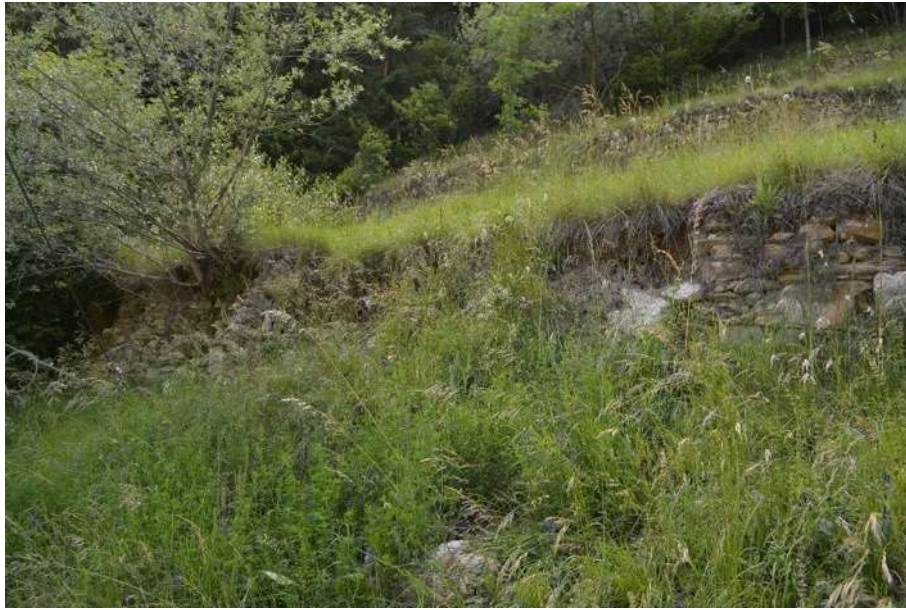
La barriera presenta uno stato di conservazione discreto anche se alcuni arbusti stanno crescendo nelle maglie della rete (vedesi Figura 134 e Figura 135).

Figura 134: Muretto a secco situato dietro la 3° campata nord i cui blocchi, crollando in parte, hanno colpito la barriera.

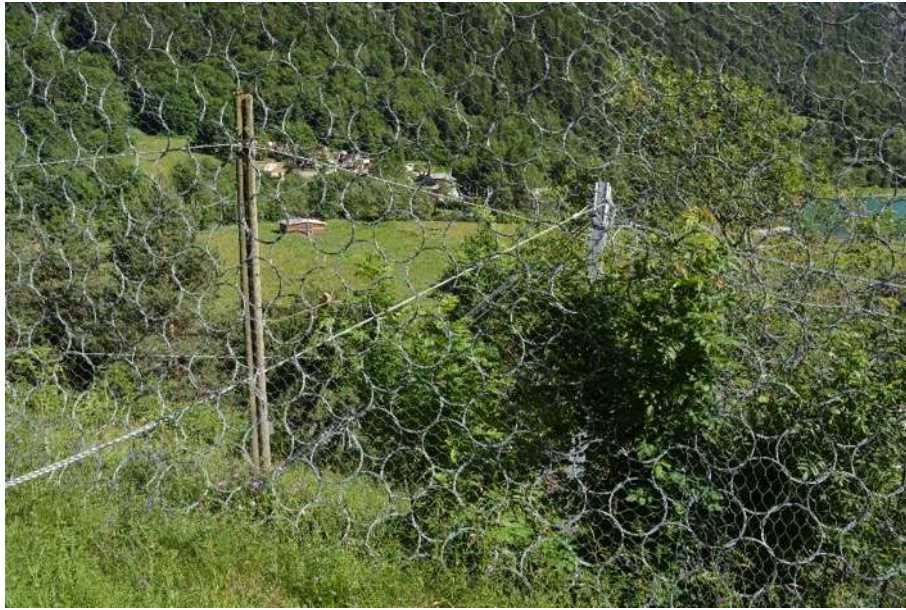
Figura 137: Il controvento di monte del montante più a nord di M5 passa nella 1° campata sud di M6: movimenti deformativi di M5 o M6 potrebbero essere intralciati dalla configurazione. Inoltre si vede una giovane pianta ad alto fusto che sta crescendo nella 1° campata sud.

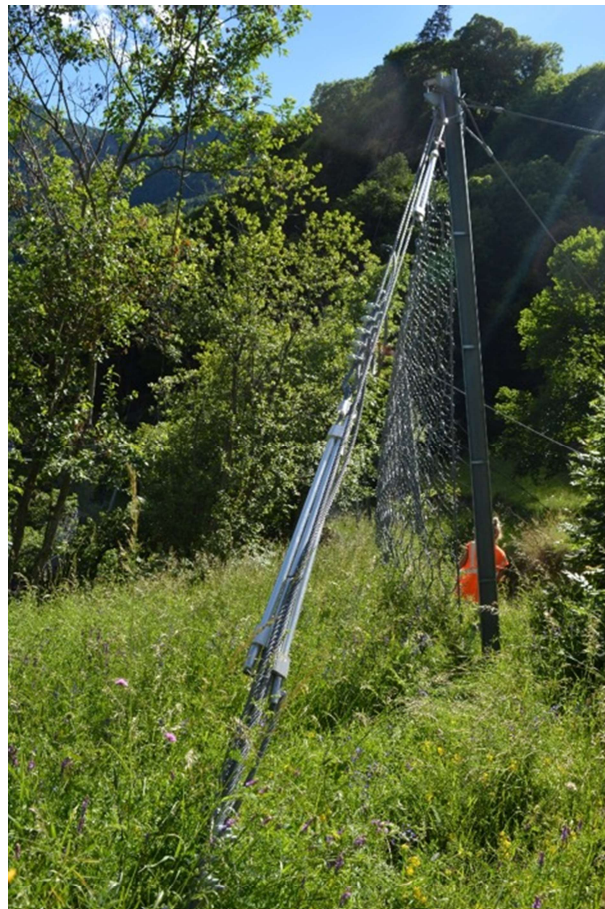
Figura 138: Sistema di ancoraggio del controvento laterale e fune superiore ben visibile, mentre risulta coperto da vegetazione l'ancoraggio e il sistema dissipativo della fune inferiore.

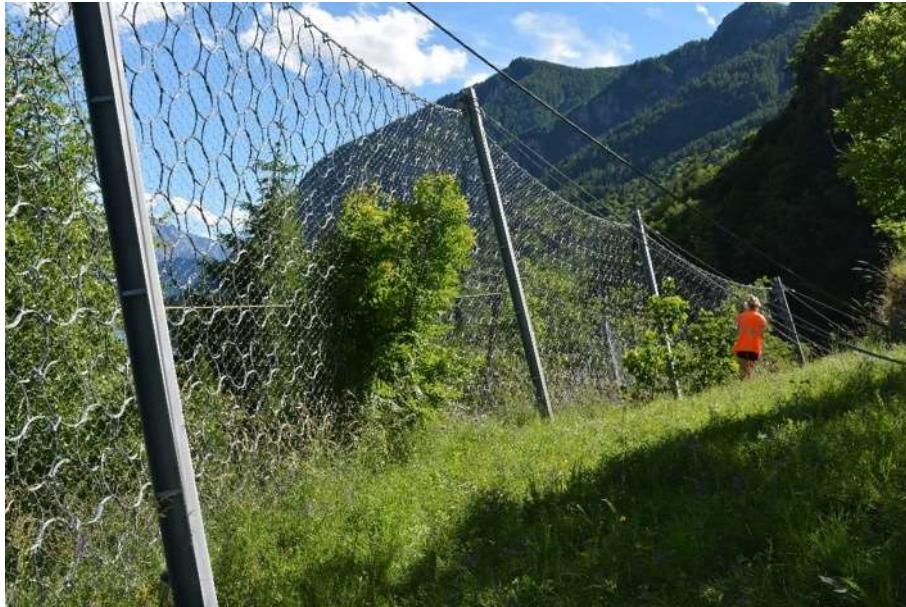
Si segnalano alcuni arbusti sulla 1° e 3° campata da nord che stanno crescendo tra le maglie della rete e potrebbero inficiare la capacità deformativa dell'opera (vedesi Figura 139 e Figura 140).

Figura 139: Vista della barriera dal retro. Si notano arbusti sulla 3° campata nord che potrebbero inficiare la capacità deformativa dell'opera.

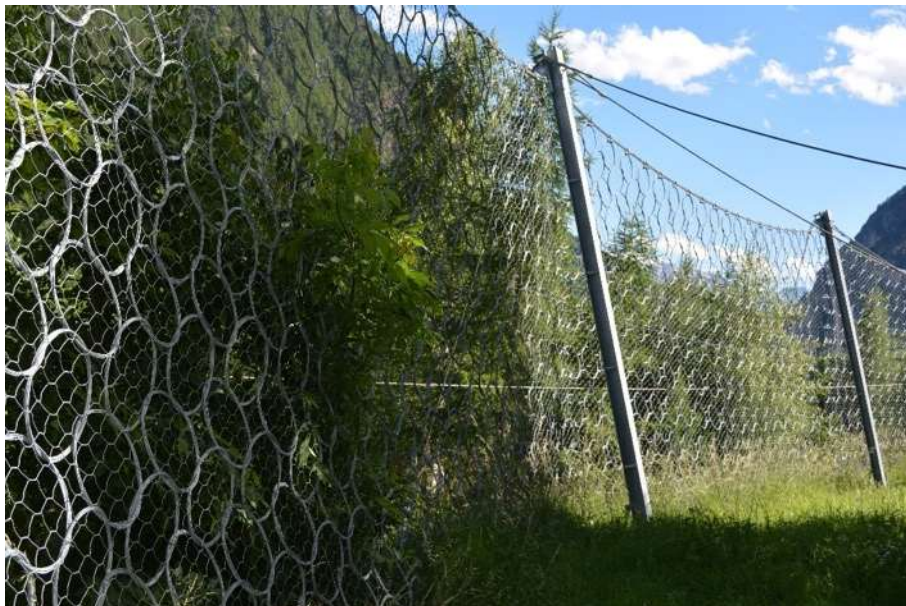
Figura 140: 1° campata nord con la presenza di un arbusto che potrebbe limitare la capacità deformativa dell'opera.

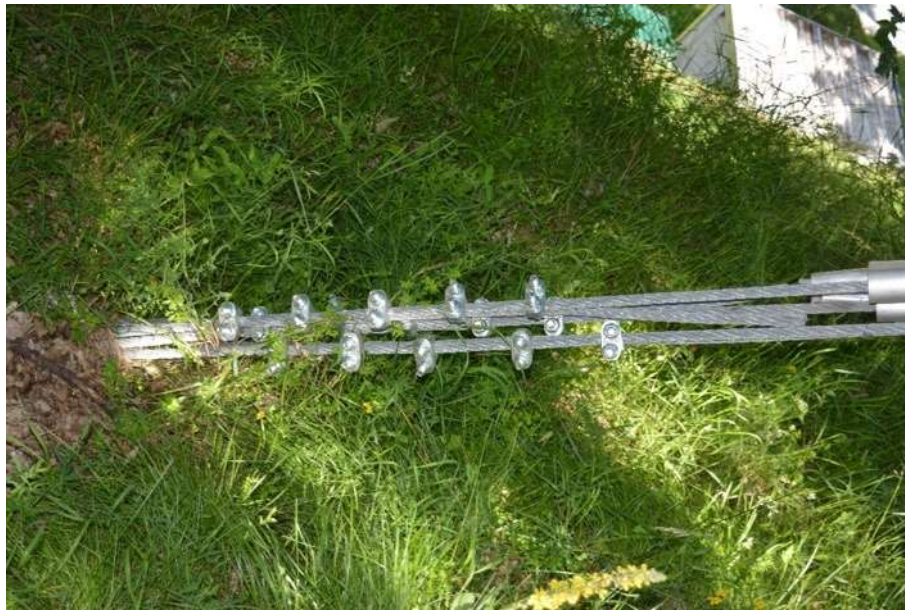
Figura 141: Ancoraggio del controvento laterale e della fune superiore. Risulta invece non visibile la fune inferiore e il suo sistema dissipativo.

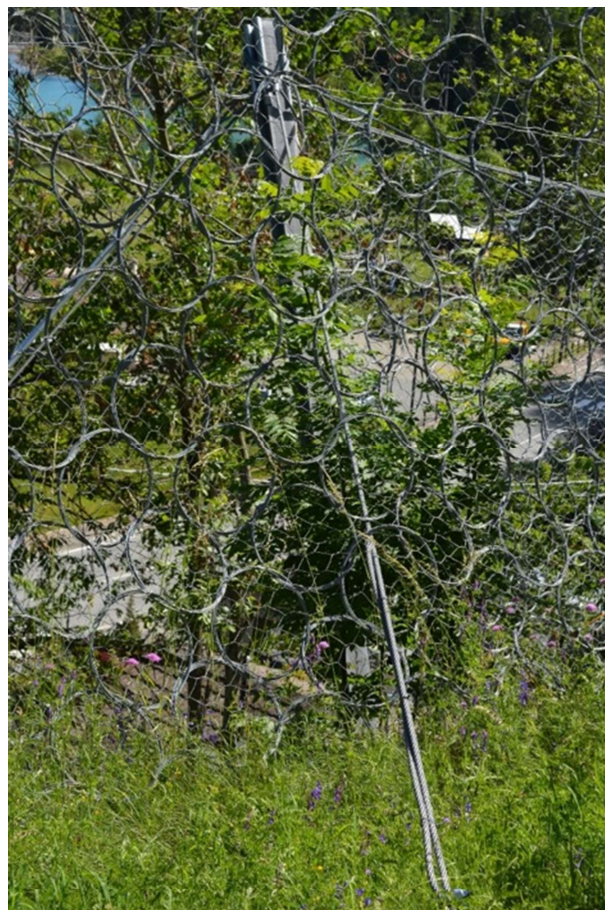
Tuttavia si segnala che l'ancoraggio del controvento di monte del montante nord di M6 passa tra le maglie della rete di M7 (1° campata sud), un'eventuale deformazione importante di M6 coinvolgerebbe anche M7 (Figura 142).

Figura 142: Controvento di monte della barriera M6 che entra nella barriera M7: movimenti deformativi di M6 o M7 potrebbero essere intralciati dalla configurazione.

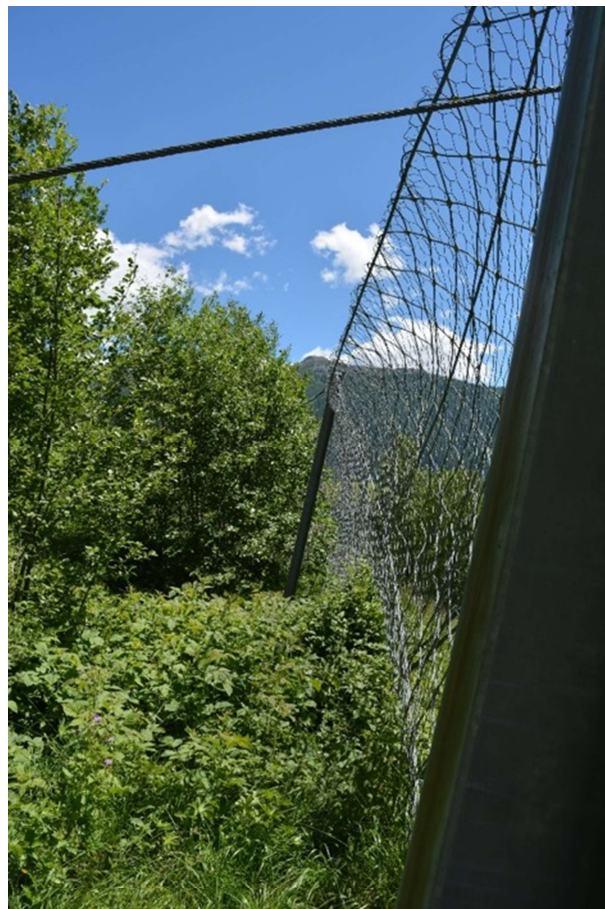
Figura 144: Vegetazione tra le maglie della rete

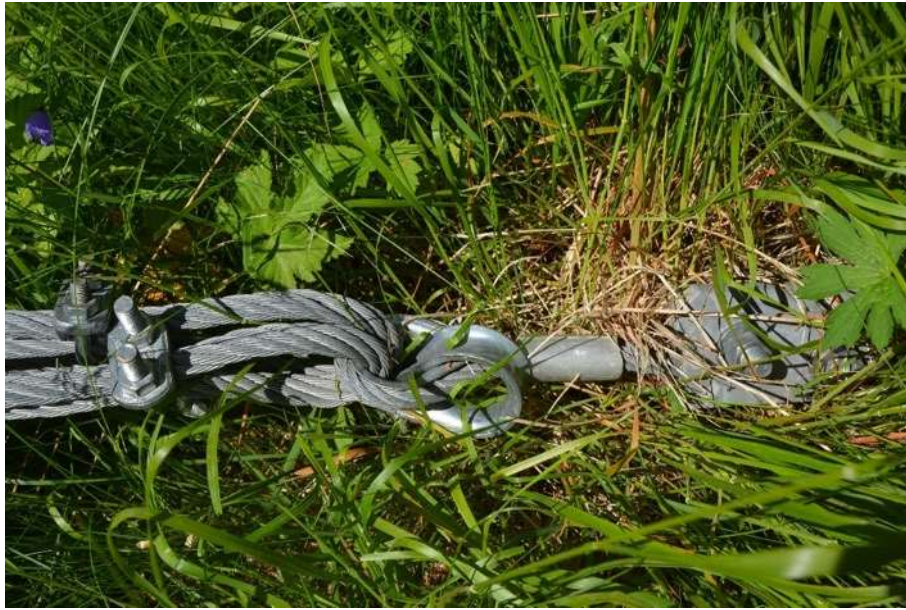
CHECK LIST dello stato di conservazione dell'opera			
Componente	Controllo eseguito	Livello di danno (*)	Note
longitudinali superiori Indicare se i "Freni" NON sono presenti <input type="checkbox"/>	Fune lasca o tesa in modo anomalo (anche una sola)	0	
	Danneggiamento della connessione fune-testa del montante o distacco dagli elementi di ritenuta di testa* *(1 = danneggiamento connessione 2 = distacco dagli elementi di ritenuta)	0	Estensione (n° campate/elementi):
	Presenza di zone arrugginite/danneggiamento significativo del rivestimento anticorrosivo della fune	0	
	Presenza di specie vegetali arbustive e/o rampicanti	0	
	Ammaloramento/danneggiamento/corrosione degli ancoraggi (o della testa degli ancoraggi)	0	
	Distacco/assenza degli ancoraggi	0	
	Ammaloramento/danneggiamento/corrosione degli elementi di giunzione	0	
	Distacco/assenza degli elementi di giunzione	0	
	Freni: presenza di specie vegetali/ detriti nell'area di scorrimento dei freni	1	Figura 145

Figura 145: freni della fune superiore, della fune inferiore e del controvento laterale quasi completamente sepolti dalla vegetazione

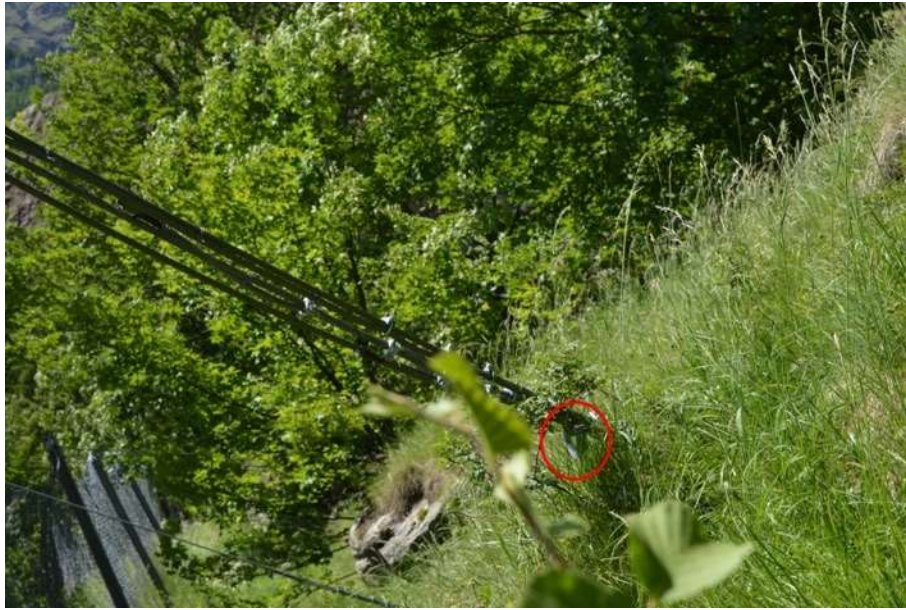
La barriera, il cui prodotto non è stato identificato, mostra un discreto stato di conservazione anche se si segnala la troppa vicinanza con la barriera SDS2 come è mostrato in Figura 146. È presente della vegetazione specialmente a monte della barriera. La redancia del controvento laterale nord risulta staccata (vedesi Figura 147).

Figura 147: Redancia del controvento laterale nord staccata

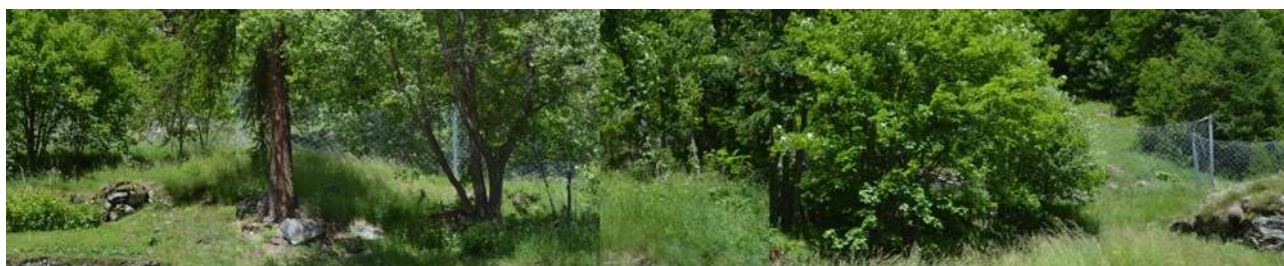
Conclusioni sullo stato di conservazione dell'opera
La barriera, il cui prodotto non è stato identificato, mostra un discreto stato di conservazione anche se si evidenzia come un controvento di SDS1 e uno di SDS2 si ancorano nello stesso punto Figura 146. Inoltre la 2° e 4° campata da nord risultano leggermente spanciate.

Figura 148: Visione d'insieme dell'opera. Vista dalla strada risulta poco visibile per le molte piante presenti nell'area a valle della barriera.

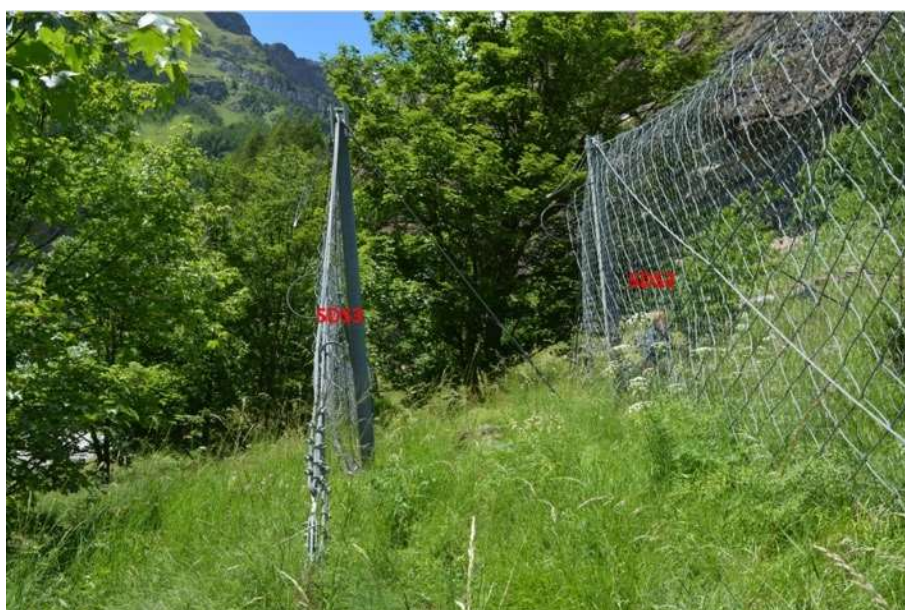
Figura 150: sovrapposizione a nord di SDS2 con SDS3

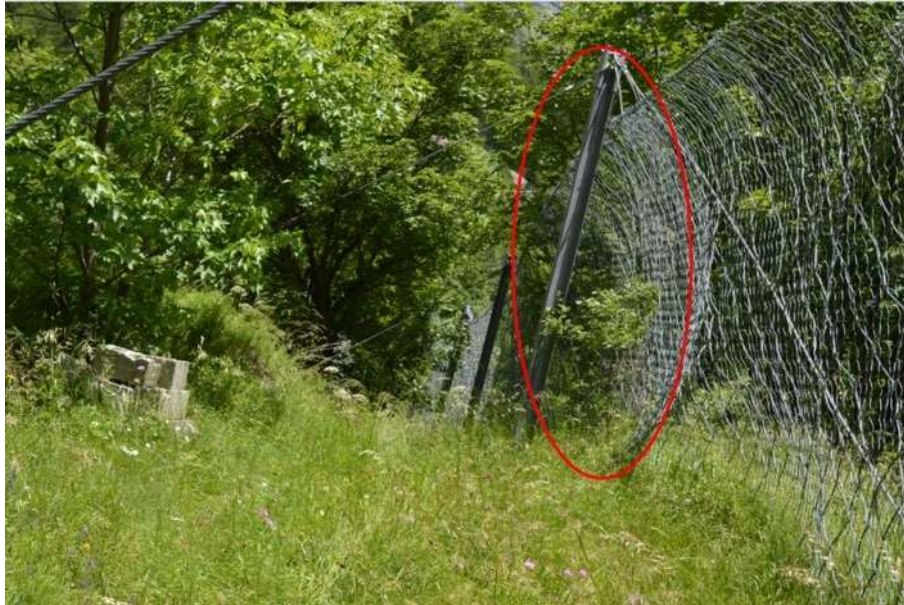
Figura 151: Visione d'insieme dell'opera sul retro, dalla strada risulta poco visibile per le piante a valle. In rosso una pianta attaccata alla rete che potrebbe limitare la capacità deformativa della barriera.

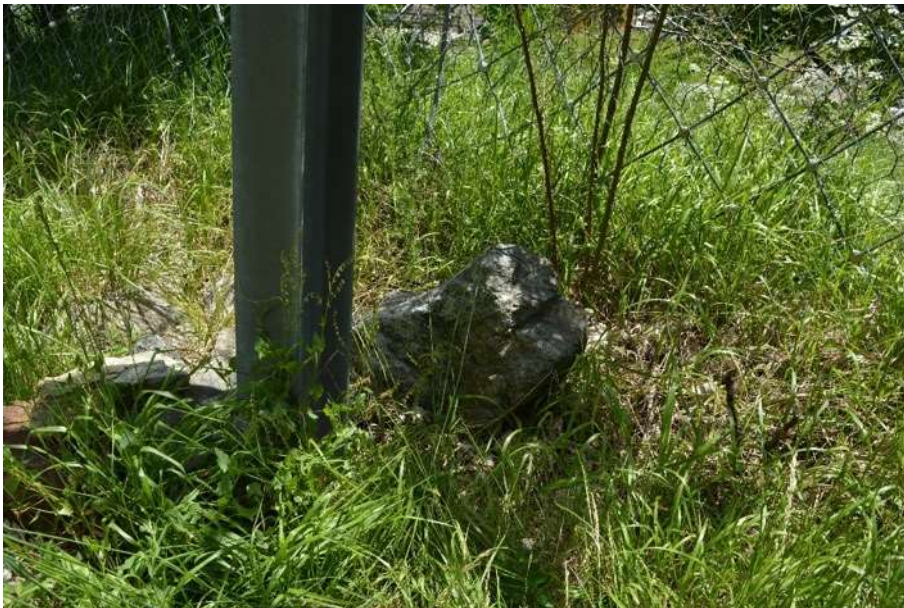
La barriera, il cui prodotto non è stato identificato, mostra un discreto stato di conservazione. Si segnala la presenza di alcuni massi di piccole dimensioni intercettati dalla barriera e riportati in Figura 152 e Figura 153. La vegetazione è presente uniformemente su tutta la parte bassa della barriera.

Figura 152: Blocco 60x40x20 cm sul 3° montante nord.

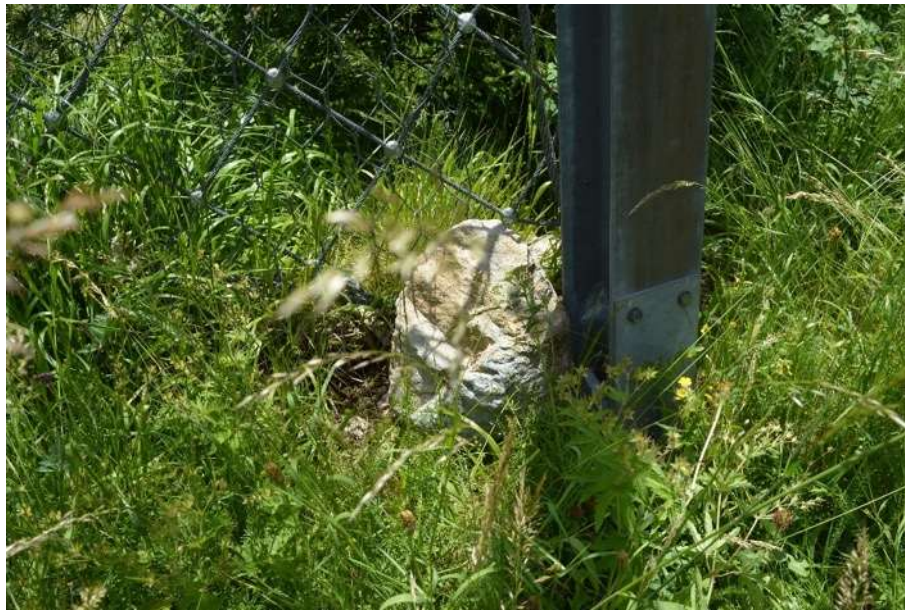
Figura 153: Blocco 30x30x20 cm sulla prima campata nord.

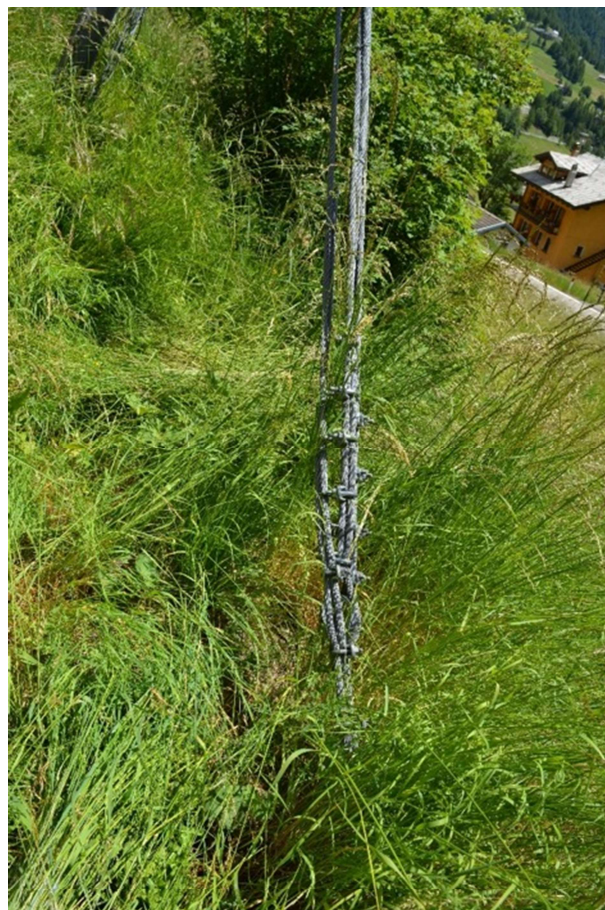
Figura 154: Ancoraggi e sistema dissipativi della fune superiore, fune inferiore e controvento laterale coperti dalla vegetazione.

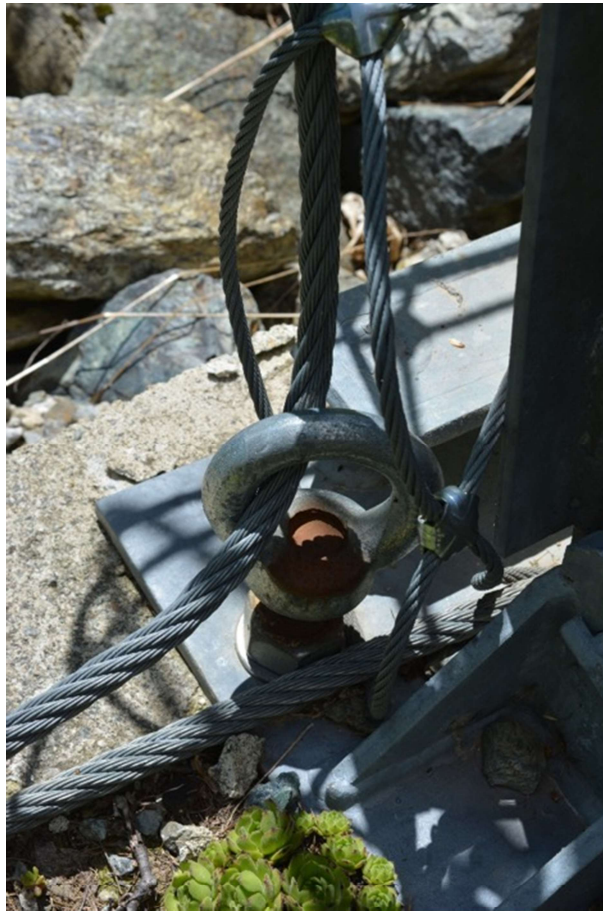
Figura 155: barra filettata dell'ancoraggio tra piastra e plinto ossidata.
