PIANO INTEGRATO TEMATICO (PITEM) “RISK - RESILIENZA, INFORMAZIONE,
SENSIBILIZZAZIONE E COMUNICAZIONE AI CITTADINI”. PROGETTO RISK-ACT

SOPRALLUOGHI E ISPEZIONI SULLE BARRIERE PARAMASSI SULLA SR45 E SR46. RISULTATI

ING. MADDALENA MARCHELLI, PhD

30 Giugno 2022

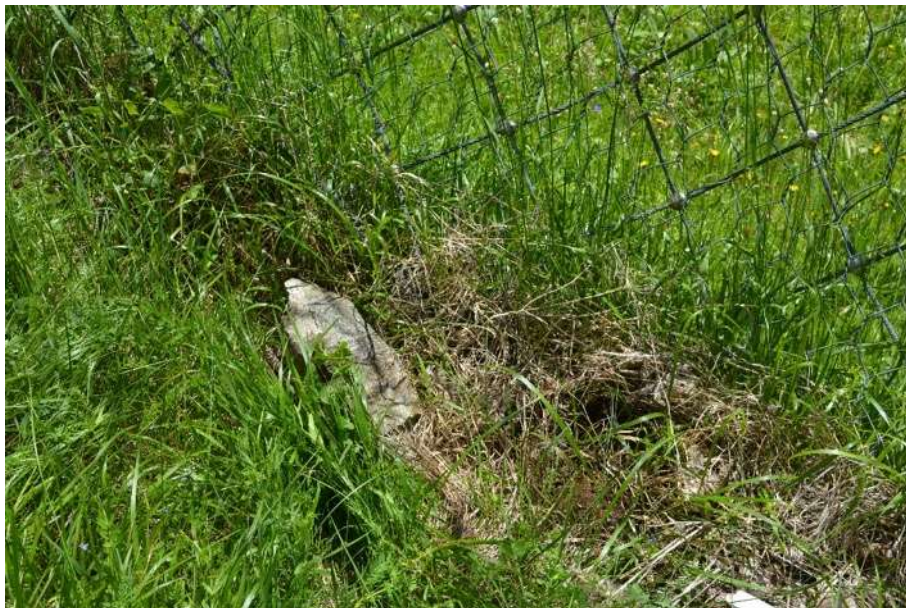
La barriera ha subito impatti/danni?		Si ma di piccola entità (Vedasi Figura 157 e Figura 158)
	Se è sì, data presunta:	
	Indicazioni parti impattate/danneggiate:	
La barriera ha subito manutenzione?		
	Se è sì, data presunta di avvenuta manutenzione:	
	Indicazioni zone mantenute:

Figura 157: Blocco molto piccolo fermato dalla barriera.

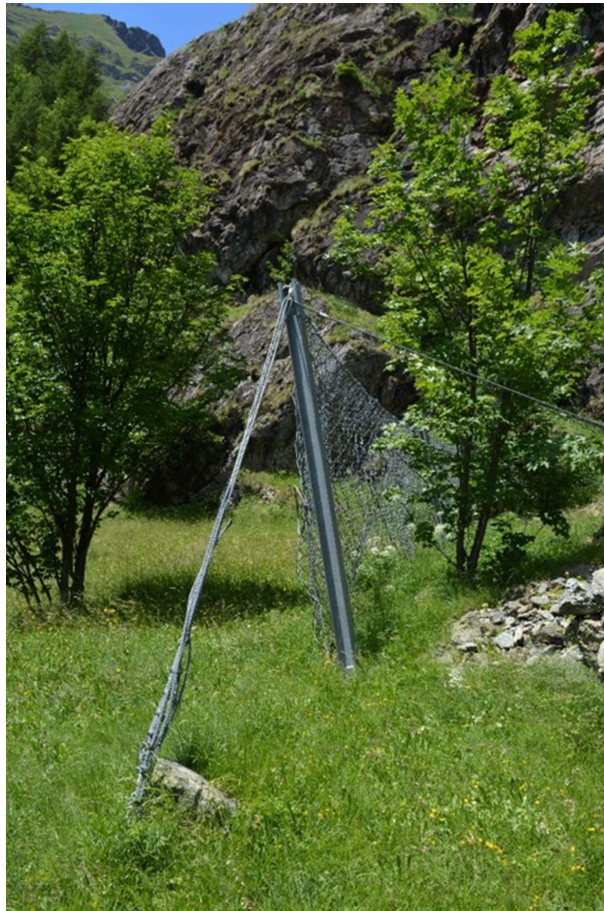
Ammaloramento/danneggiamento/corrosione degli elementi di giunzione	0	
	Distacco/assenza degli elementi di giunzione	0	
	Freni: presenza di specie vegetali/ detriti nell'area di scorrimento dei freni	2	Figura 158
	Freni: deformazioni permanenti o scorrimenti	0	
	Freni: presenza di zone arrugginite/danneggiamento significativo del rivestimento anticorrosivo	0

Figura 158: Ancoraggio e sistema dissipativo della fune superiore, della fune inferiore e controvento laterale parzialmente interessati da vegetazione

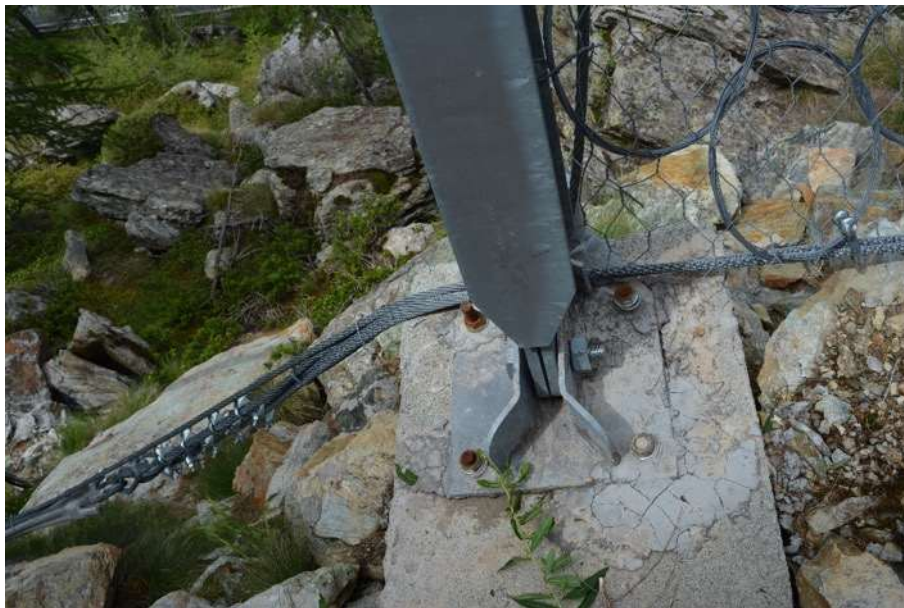
Figura 160: Barre dei tirafondi che collegano la piastra al plinto ossidati.

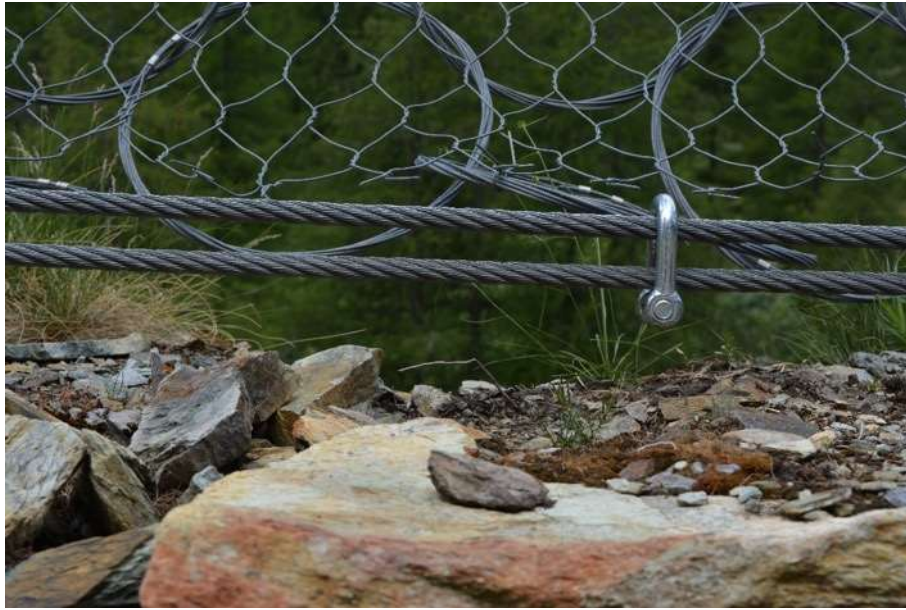
La barriera mostra un buono stato di conservazione ma la funzionalità potrebbe essere in parte compromessa dalla presenza di vuoti al piede su tutto il suo stendimento (vedssi Figura 161).

Figura 161: Vuoti al piede da circa 10 cm.

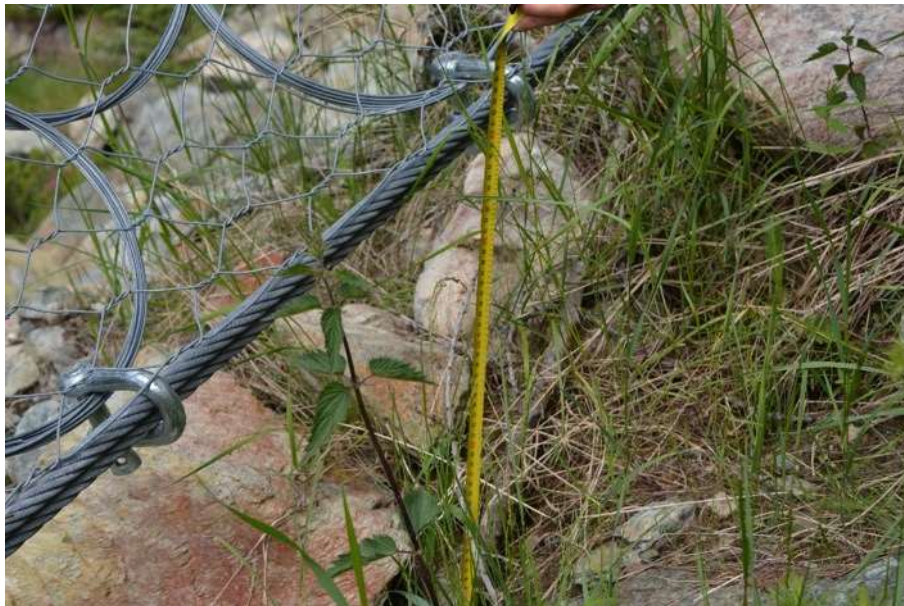
Figura 163: Importanti vuoti al piede fino a 60 cm di altezza.

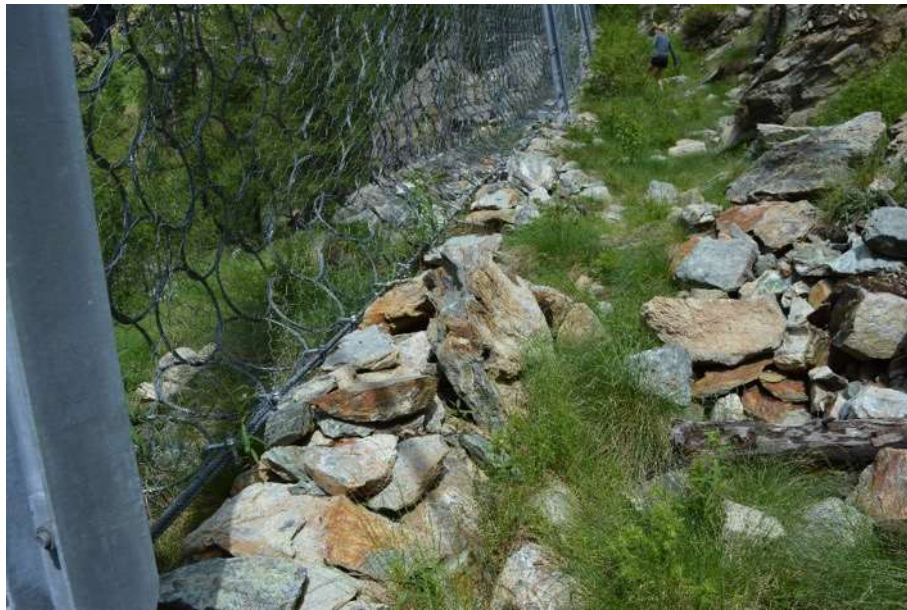
Figura 164: Vuoti al piede colmati a prima vista artificialmente posizionando delle pietre.

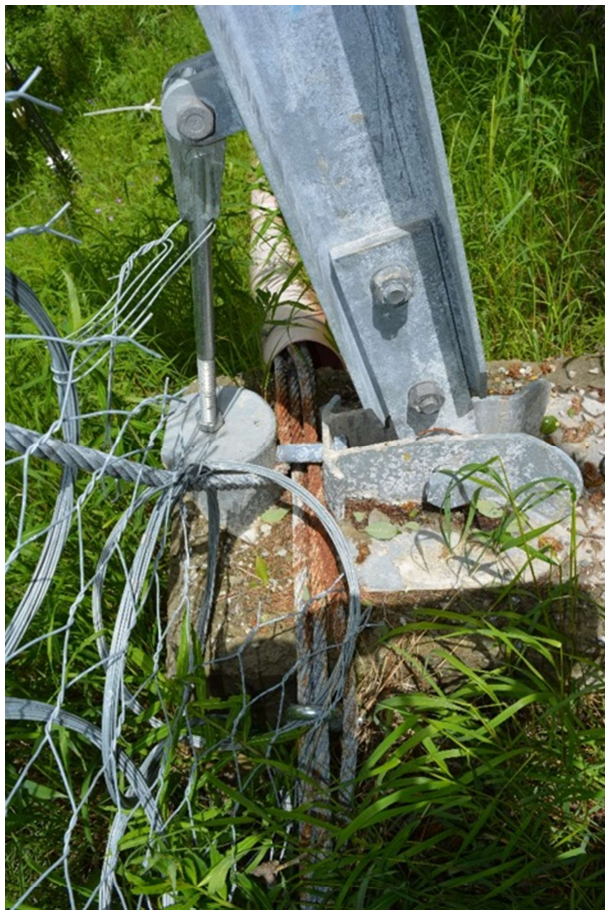
Figura 165: Funi longitudinali inferiori e fune di raccordo verticale molto ossidati a causa, probabilmente, di una piccola sorgente d'acqua che nasce dietro l'ultima campata da sud.

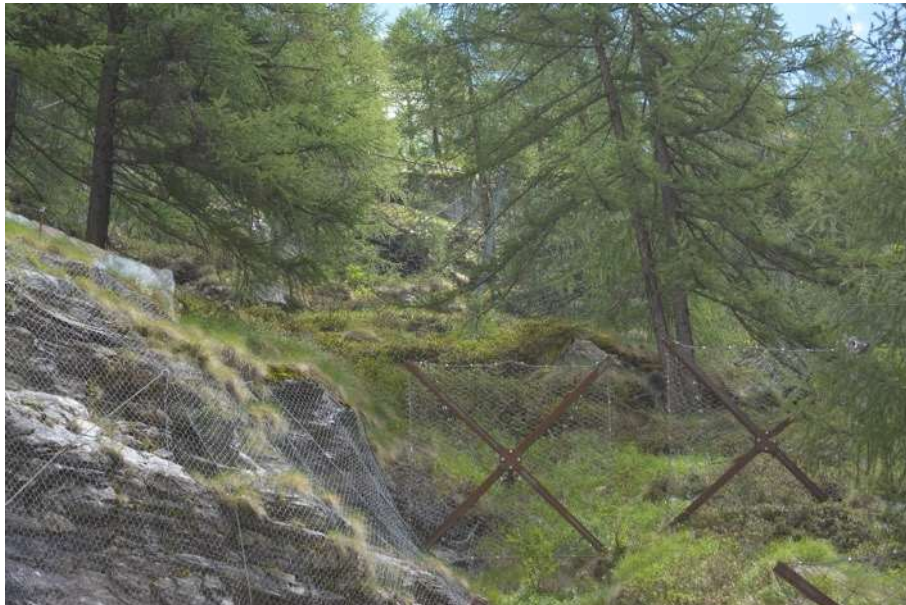
Figura 169: ombrelli paravalanghe

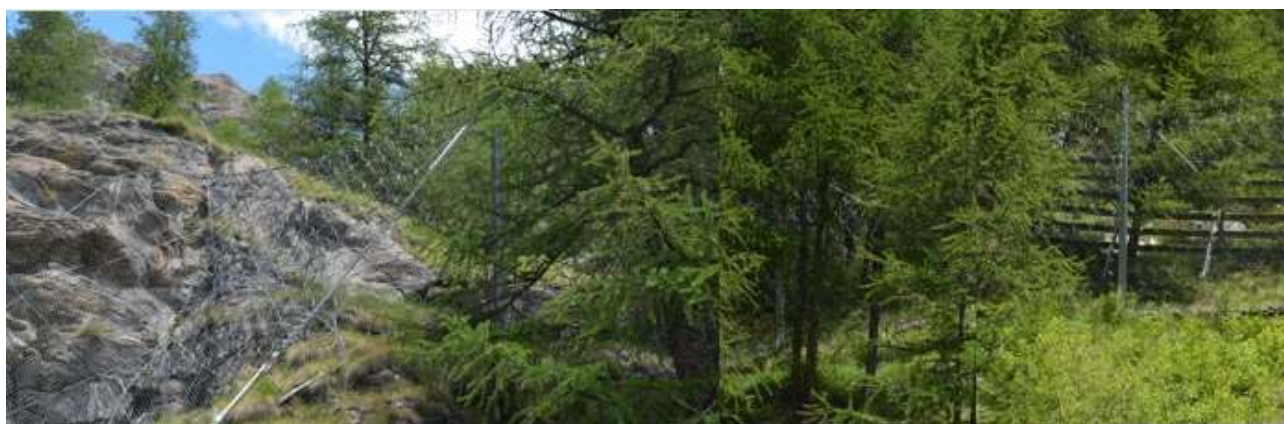
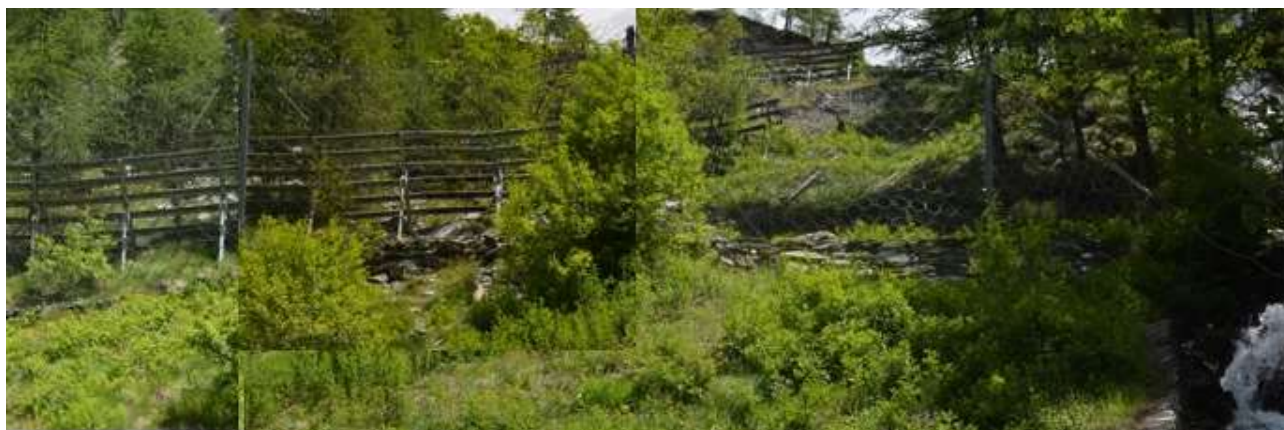
Figura 170: Visione d'insieme della barriera

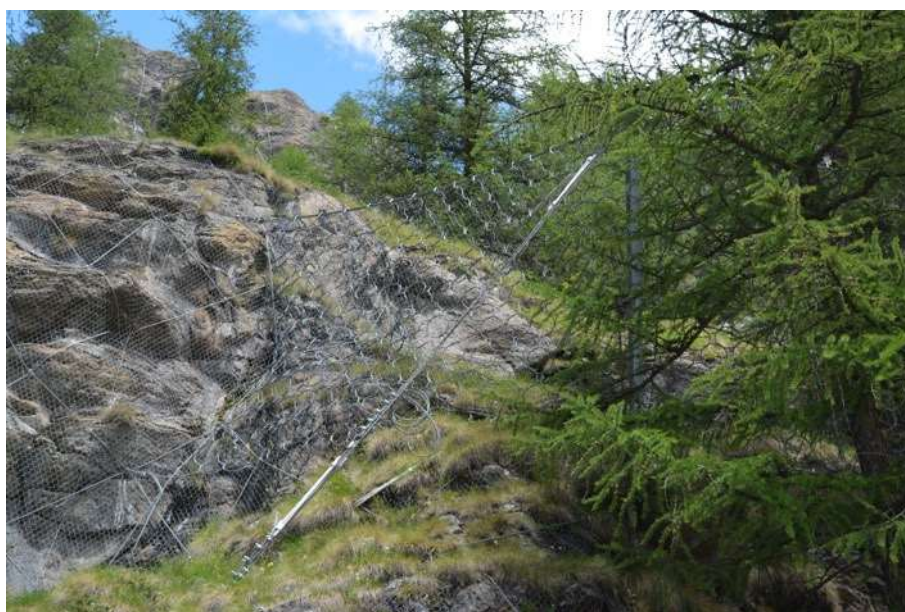
Conclusioni sullo stato di conservazione dell'opera
<p>Non è stato possibile accedere direttamente all'opera ma il censimento si è basato su un sopralluogo effettuato dalla strada. Le principali criticità rilevate sono costituite dalla presenza di arbusti che potrebbero limitare la capacità deformativa dell'opera (vedesi Figura 173 e Figura 174) e dalla presenza di vuoti al piede, talvolta colmati inserendo dei detriti rocciosi (vedesi Figura 172 e Figura 173).</p> <p>Infine si segnala la anomala conformazione adottata per l'ultima campata nord e mostrata in Figura 167.</p>

Figura 171: Configurazione adottata per la 1° campata nord.

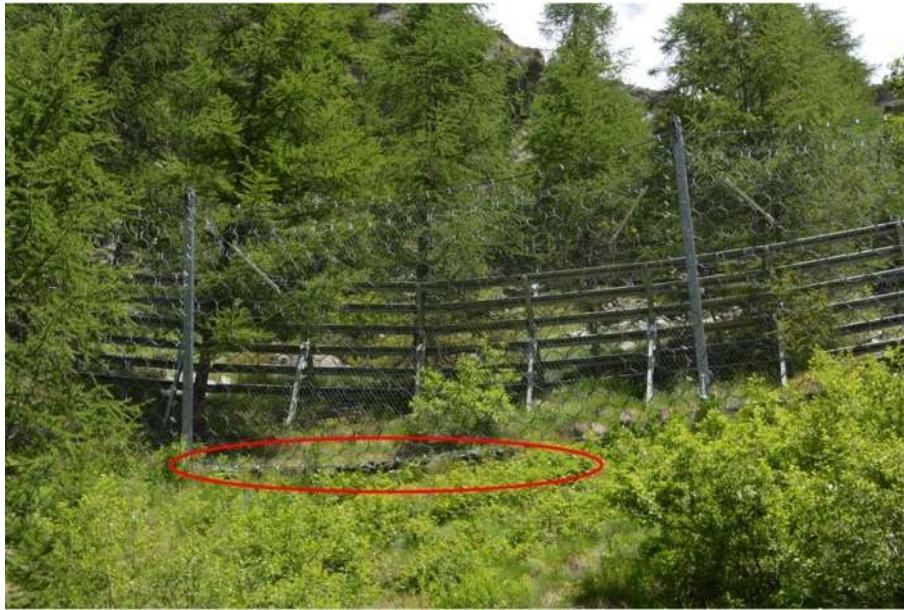
Figura 172. Vuoti al piede

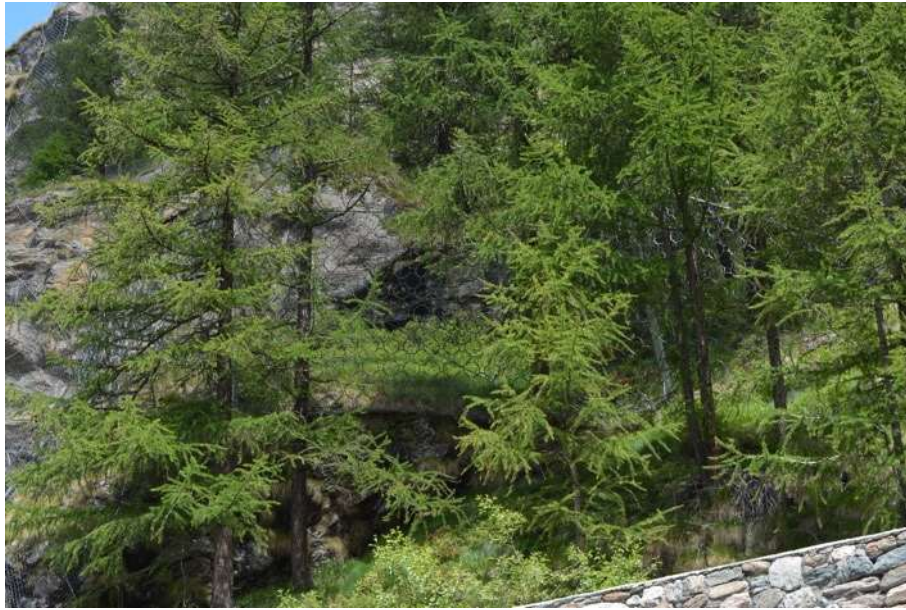
Figura 174: Arbusti molto vicini alla barriera che possono limitare la capacità deformativa dell'opera.

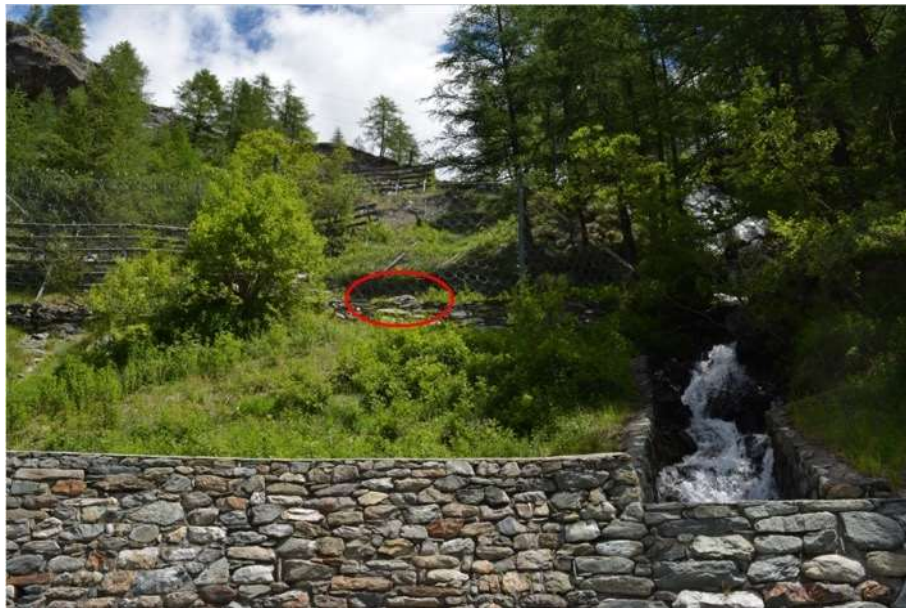
Figura 175: Blocco nella rete alla 2° campata sud. Non è stato possibile misurarne la volumetria.

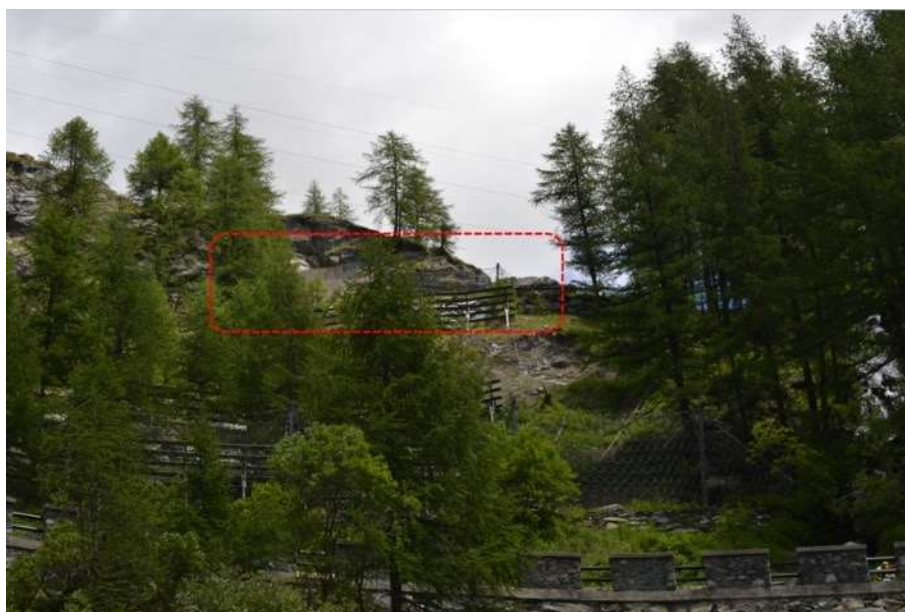
La barriera non è stata ispezionata in quanto non accessibile.

Figura 176: Visione d'insieme della barriera.

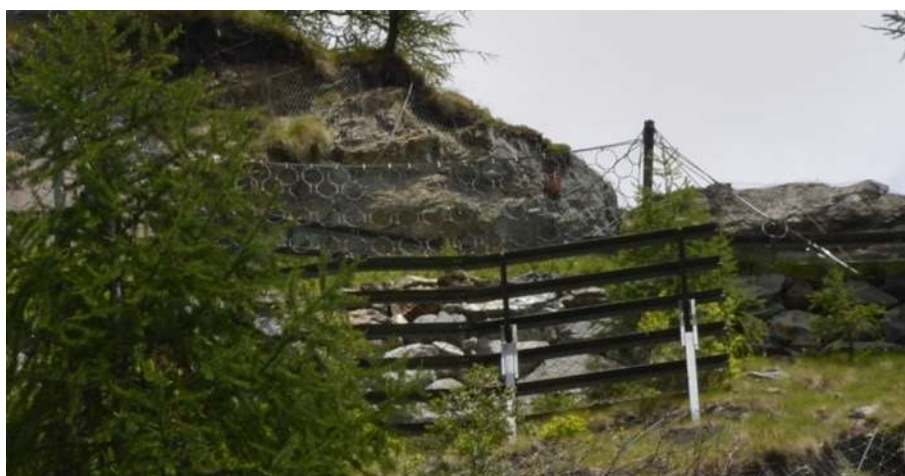
Figura 177: Ingrandimento della barriera a valle di un ponte da neve
